Nr zlecenia DEKRA: PKOL(W)/LODZ/39096/26/05/06  
Nr zlecenia/szkody: 20/027531  
Data zlecenia: 06-05-2026

**DEKRA Polska - Centrala**  
02-673 Warszawa, ul. Konstruktorska 12A

Grupa obiektów (Eurotax)	samochody terenowe
Kod EC (Eurotax)	0136957
Producent	FORD
Model	Ranger 19-23
Typ/wersja	Ranger 2.0 EcoBlue 4x4 DC Wildtrak aut
Rodzaj nadwozia	PIC
Liczba drzwi/liczba miejsc	4/5
Masa własna [kg]	2304
Dopuszczalna masa całkowita [kg]	3270
Rozstaw osi 1/2	3220
Rodzaj silnika	z zapłonem samoczynnym
Układ oczyszczana spalin	KSC
Pojemność silnika [ccm]	1995
Moc silnika [KM/kW]	213/157
Skrzynia biegów	automatyczna
Nr rejestracyjny	ZK8834G
VIN	6FPPXXMJ2PKT38055
Data 1. rejestracji	14-07-2020
Data nast. bad. techn.	09-01-2027
Rok produkcji	2019 (rok produkcji został zweryfikowany z zewnętrzną bazą danych)
Stan licznika [km]	211 197 (odczytany)
Kolor nadwozia/rodzaj powłoki	srebrny/2-warstwowy metalizowany

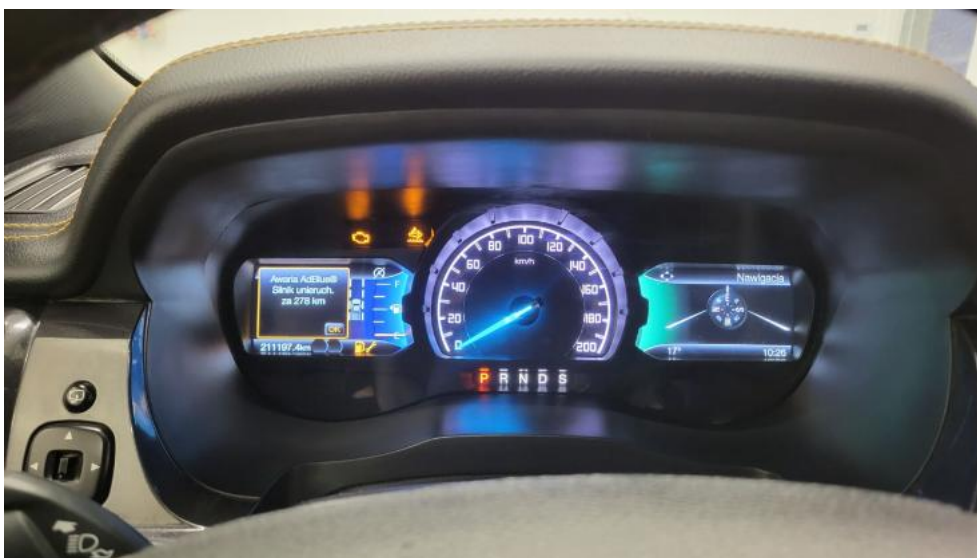
**Fot. 24.**  
Zestaw wskaźników - serwis

Rysy na samochodzie. Nieprzyjemny zapach w samochodzie. Uszkodzony uchwyt otwierania pokrywy silnika. Informacja system AdBlue awaria, wymagany serwis. Wymagana wymiana oleju i przegląd. Aktywna kontrolka silnika. Aktywna kontrolka układu wydechowego. Widoczne ślady po grafice reklamowej. Widoczne wady lakiernicze. Głośna praca drzwi przednich prawych, do weryfikacji serwisowej. Niesprawna kamera cofania, do weryfikacji serwisowej.

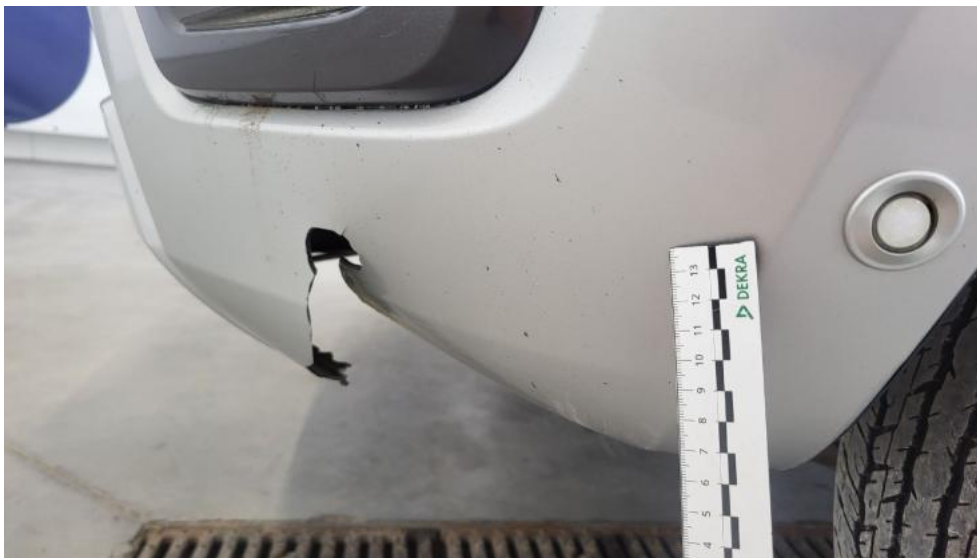
**Fot. 55.**  
Zderzak przedni cz L - Wgniecenie/odkształcenie 1

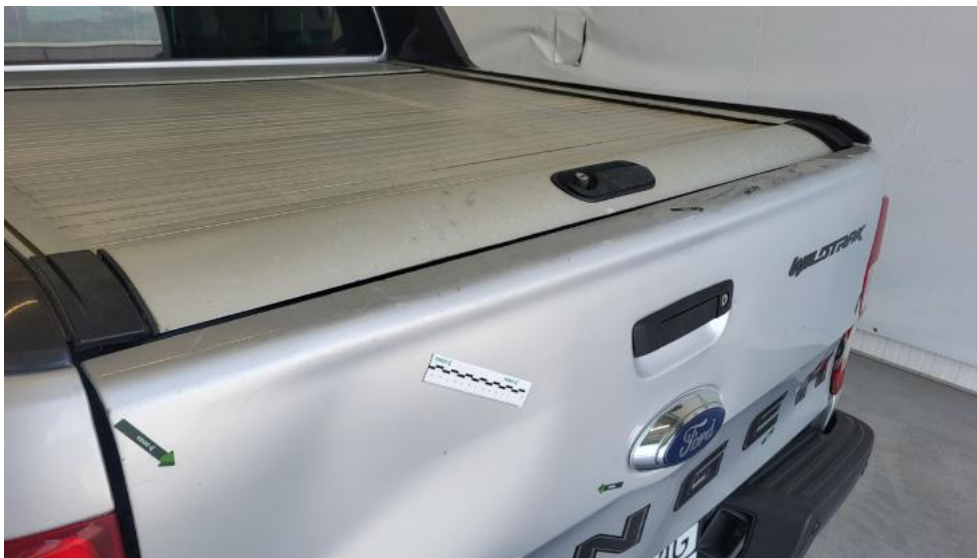
**Fot. 75.**  
Pokrywy bagażnika - Wgniecenie/odkształcenie 2

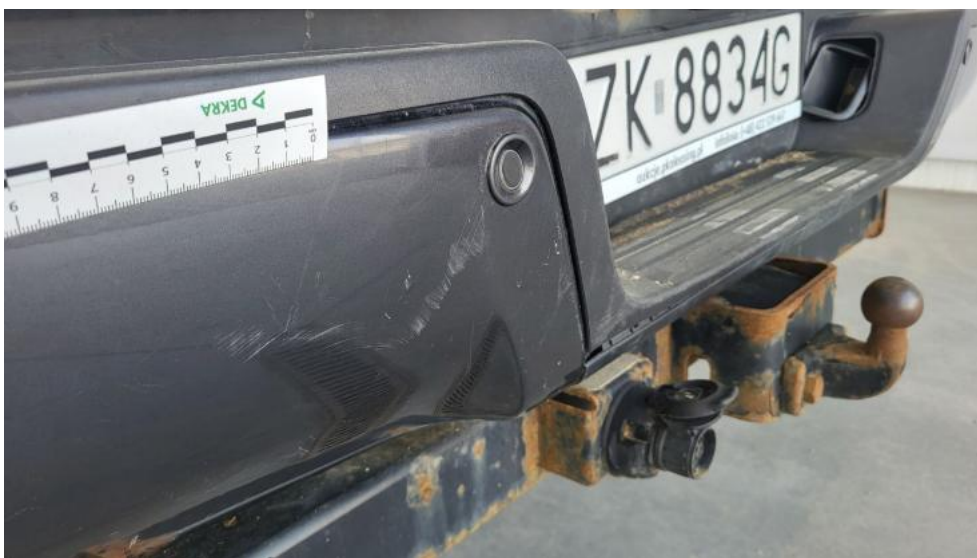
**Fot. 76.**  
Zderzak tylny - Rysa/odprysk 1

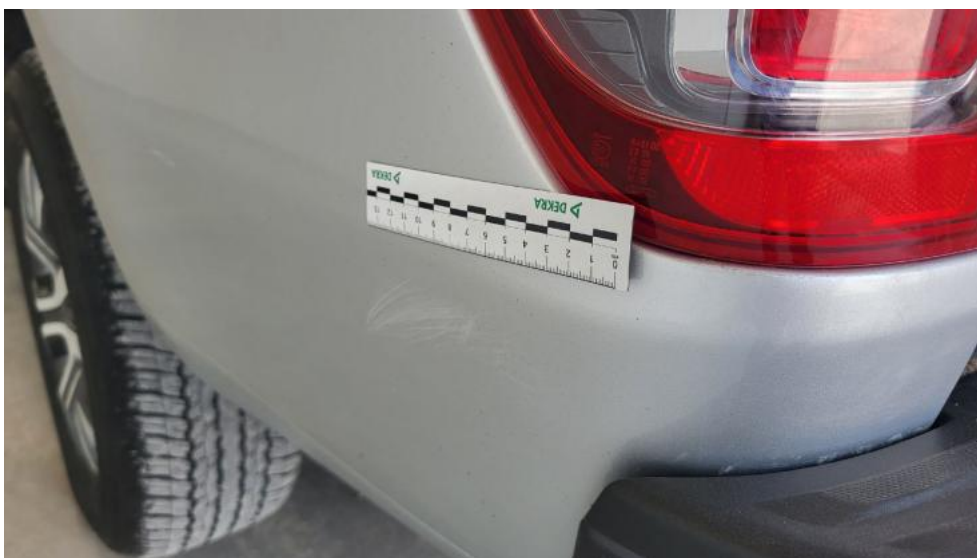
**Fot. 78.**  
Błotnik tylny L / Ściana boczna L - Rysa/odprysk 1

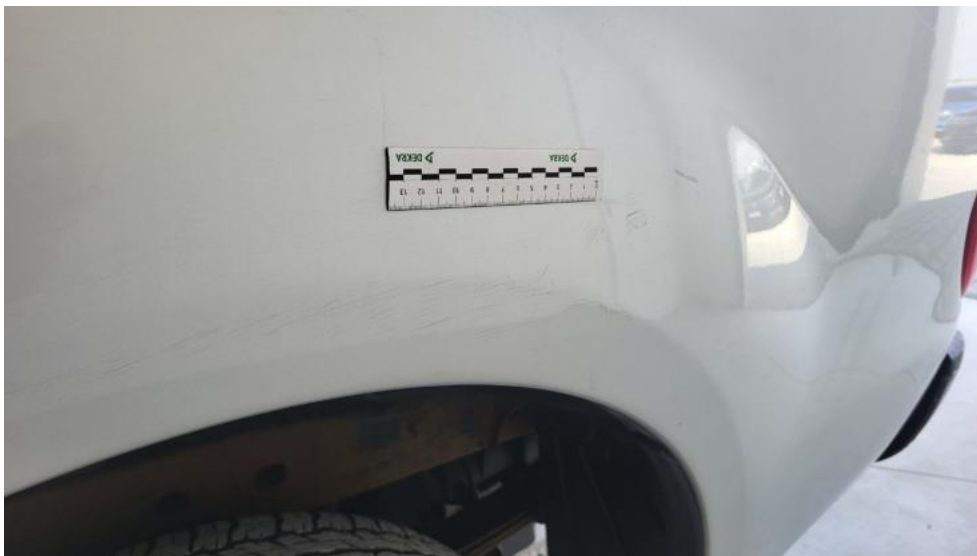
**Fot. 79.**  
Błotnik tylny L / Ściana boczna L - Rysa/odprysk 2

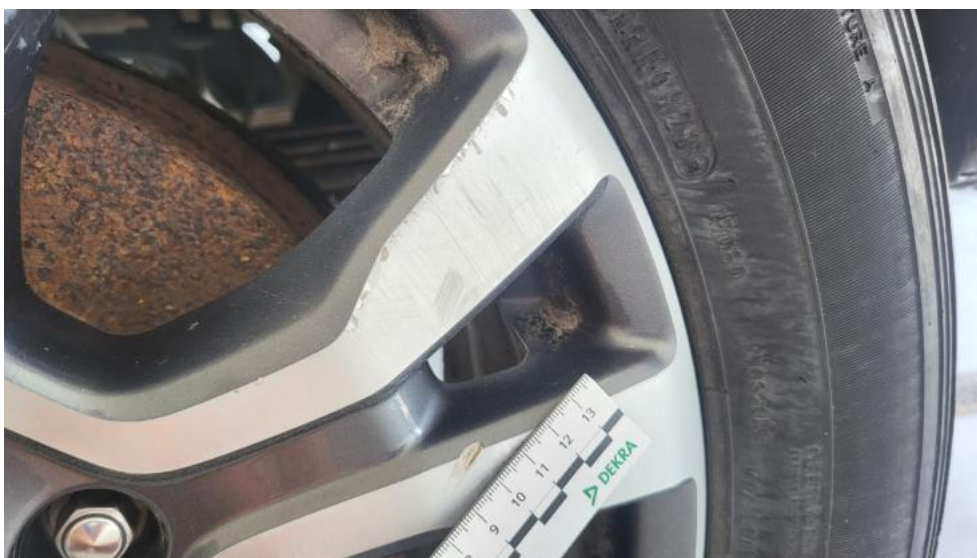
**Fot. 80.**  
Felga aluminiowa tylna L - Rysa/odprysk 1

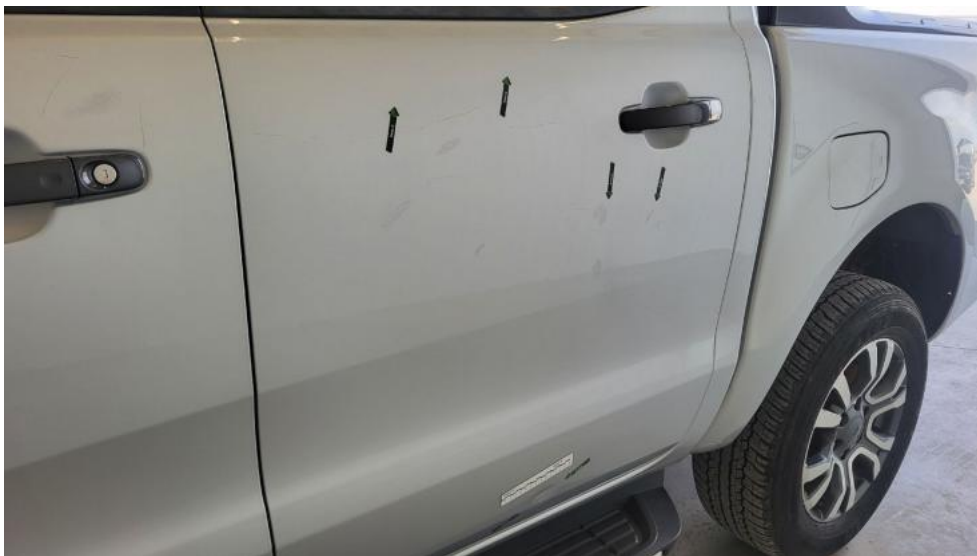
**Fot. 85.**  
Drzwi tylne L - zdjęcie poglądowe 1

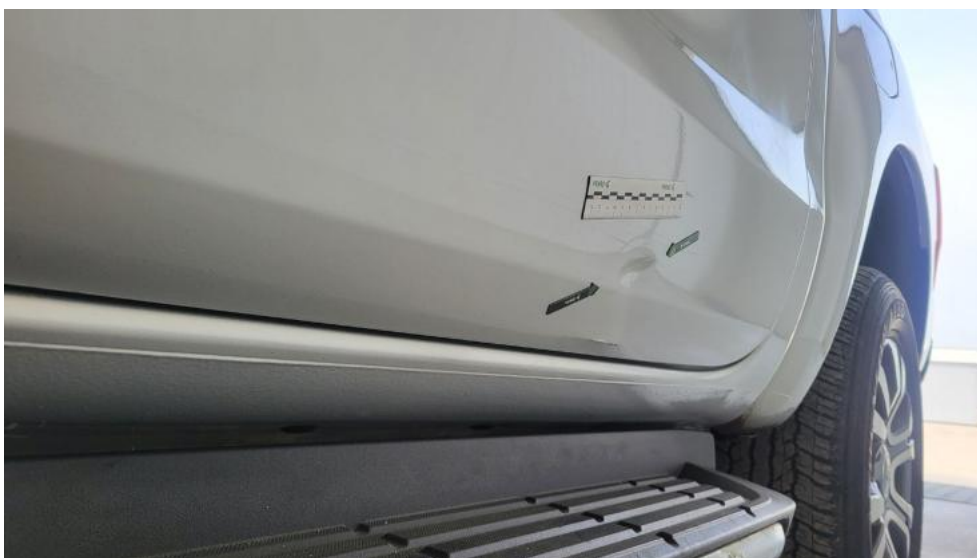
**Fot. 86.**  
Drzwi tylne L - Wgniecenie/odkształcenie 1

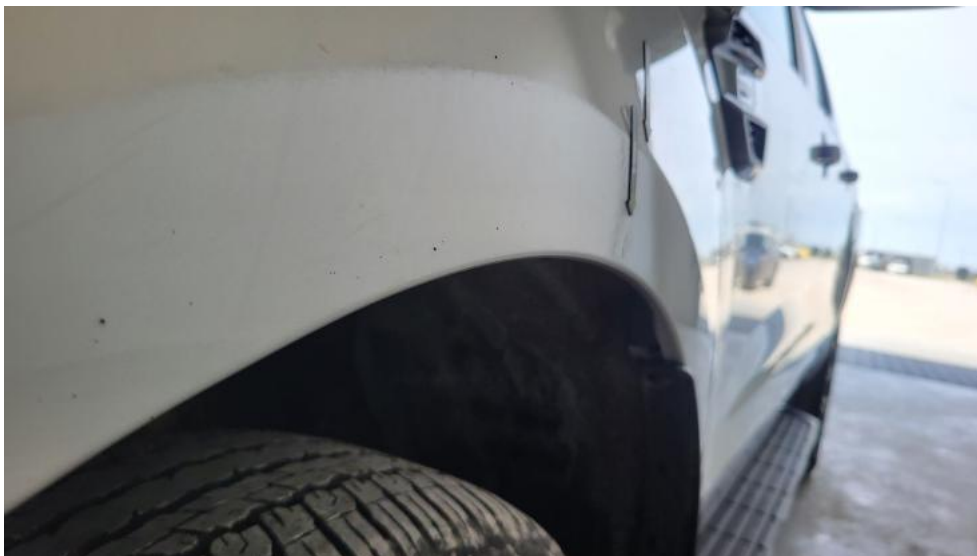
**Fot. 89.**  
Błotnik przedni L - Wgniecenie/odkształcenie 1

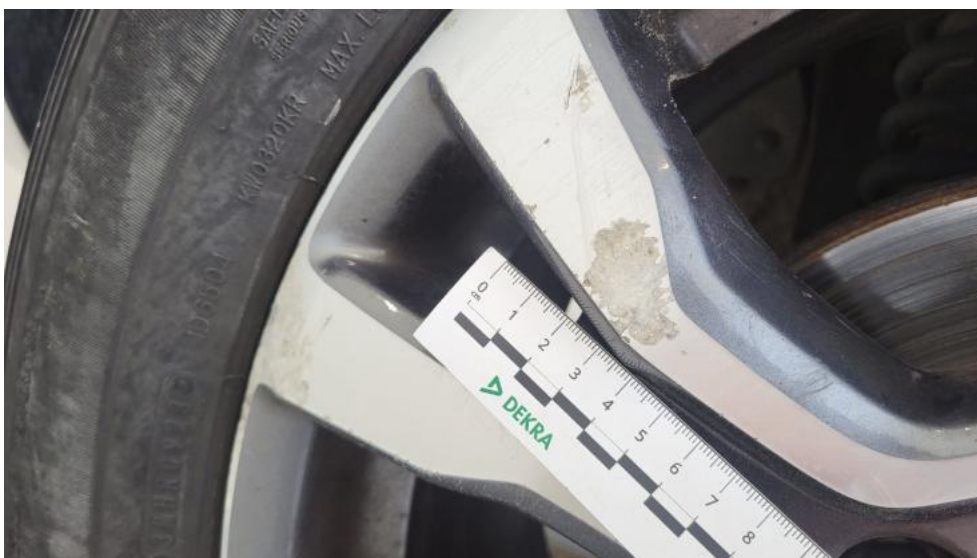
**Fot. 90.**  
Felga Aluminiowa przedni L - Rysa/odprysk 1

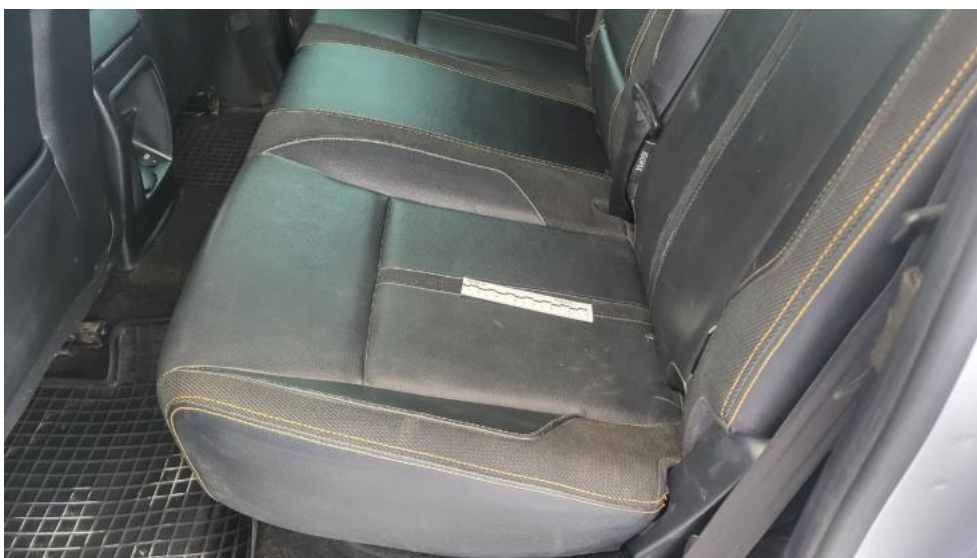
**Fot. 94.**  
Kanapa tyl. - Inne 1

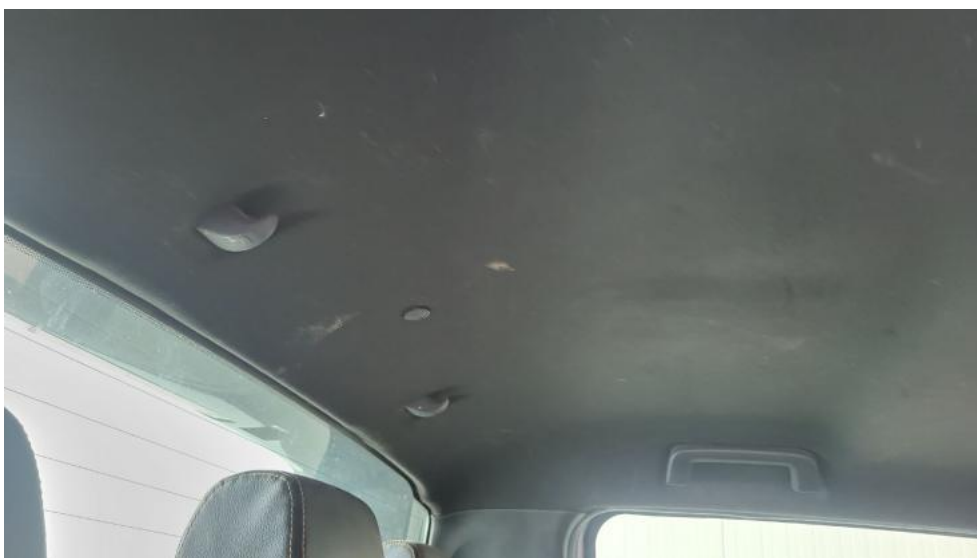
**Fot. 100.**

Podsufitka - Inne 1
