Nr zlecenia DEKRA: PKOL(W)/LODZ/47487/26/05/22  
Nr zlecenia/szkody: 20/K00302  
Data zlecenia: 22-05-2026

**DEKRA Polska - Centrala**  
02-673 Warszawa, ul. Konstruktorska 12A

Grupa obiektów (Eurotax)	samochody osobowe
Kod EC (Eurotax)	0133135
Producent	SKODA
Model	Fabia III Kombi 18-22
Typ/wersja	Fabia 1.0 TSI Ambition
Rodzaj nadwozia	KOM
Liczba drzwi/liczba miejsc	5/5
Masa własna [kg]	1127
Dopuszczalna masa całkowita [kg]	1602
Rozstaw osi 1/2	2470
Rodzaj silnika	z zapłonem iskrowym
Układ oczyszczana spalin	GPF
Pojemność silnika [ccm]	999
Moc silnika [KM/kW]	110/81
Skrzynia biegów	manualna 6-biegowa
Nr rejestracyjny	PO3RH48
VIN	TMBJR6NJ0LZ109606
Data 1. rejestracji	31-08-2020
Data nast. bad. techn.	31-08-2023
Rok produkcji	2020 (rok produkcji został zweryfikowany z zewnętrzną bazą danych)
Stan licznika [km]	89 632 (odczytany)
Kolor nadwozia/rodzaj powłoki	srebrny/2-warstwowy metalizowany

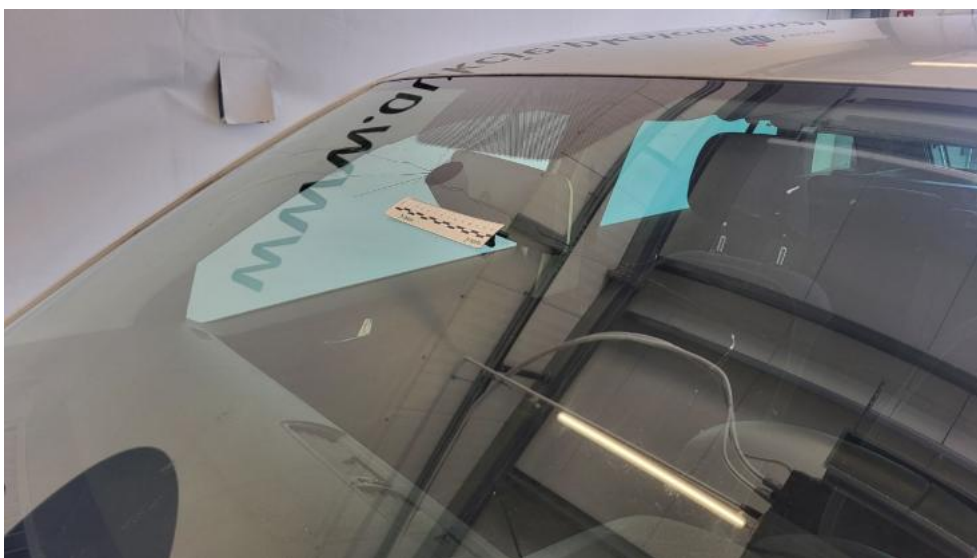
**Fot. 42.**  
Szyba czołowa - zdjęcie poglądowe 1

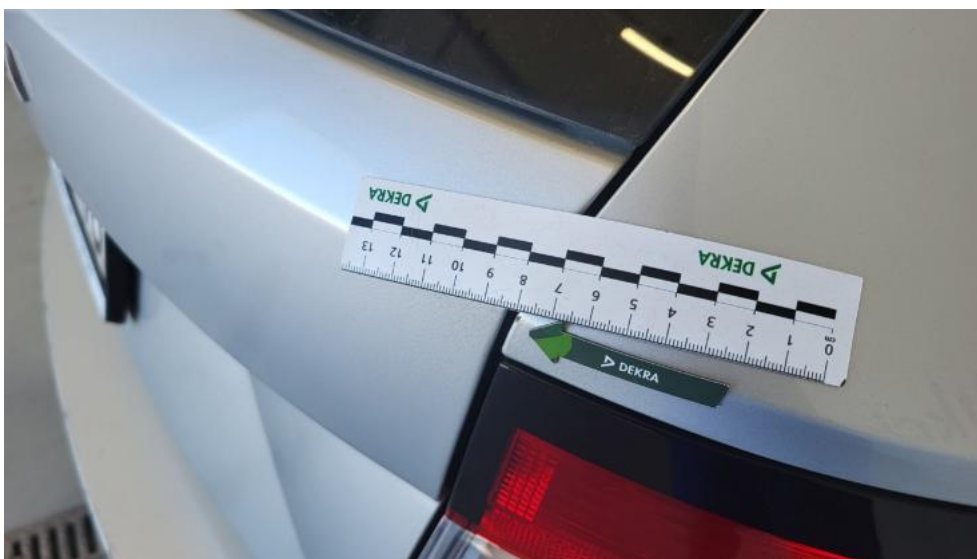
**Fot. 53.**  
Błotnik tylny P / Ściana boczna P - zdjęcie pogładowe 1

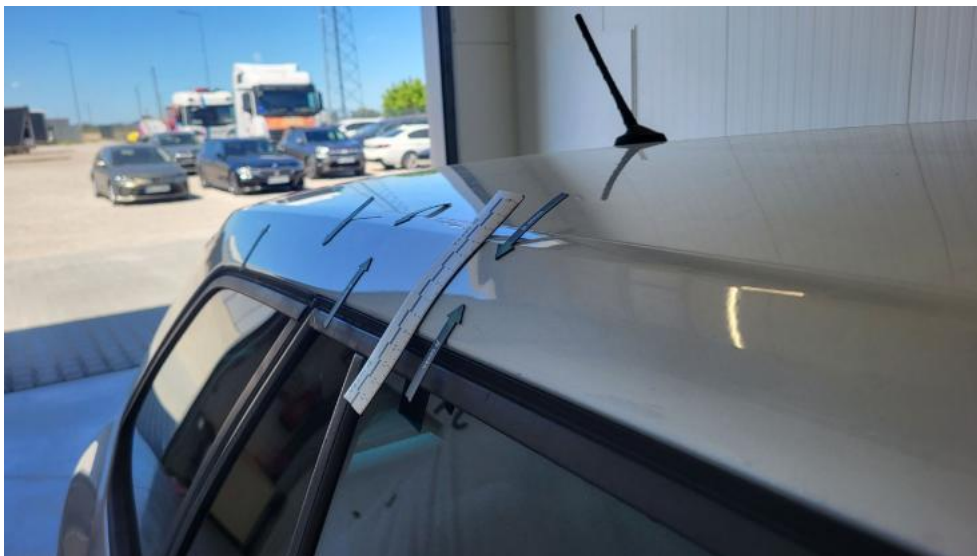
**Fot. 55.**  
Błotnik tylny P / Ściana boczna P - Wgniecenie/odkształcenie 1

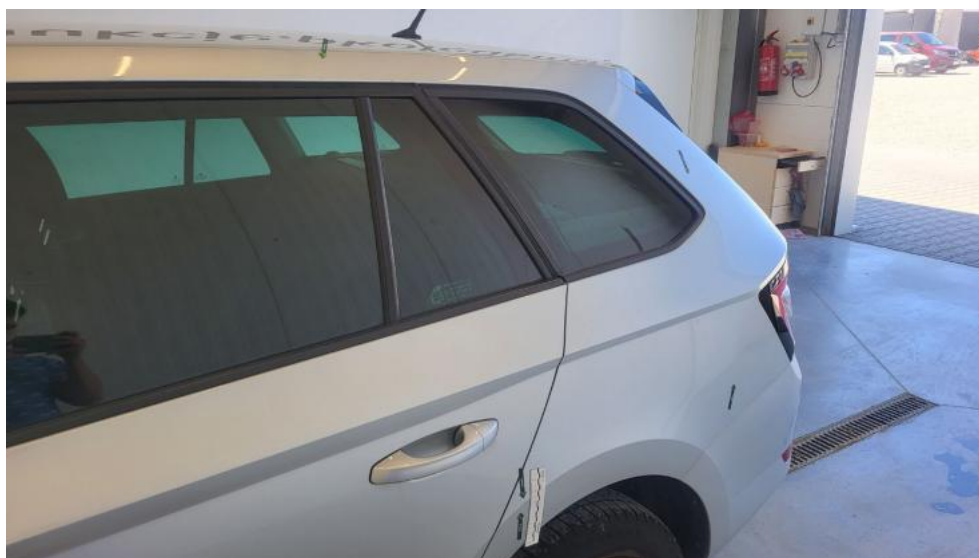
**Fot. 62.**  
Błotnik tylny L / Ściana boczna L - zdjęcie pogładowe 1
