Nr zlecenia DEKRA: PKOL(W)/LODZ/92511/26/10/02  
Nr zlecenia/szkody: 23/029902  
Data zlecenia: 02-10-2026

**DEKRA Polska - Centrala**  
02-673 Warszawa, ul. Konstruktorska 12A

| Model | Formentor 20-24 |
| VIN | VSSZZZKM7RR010615 |

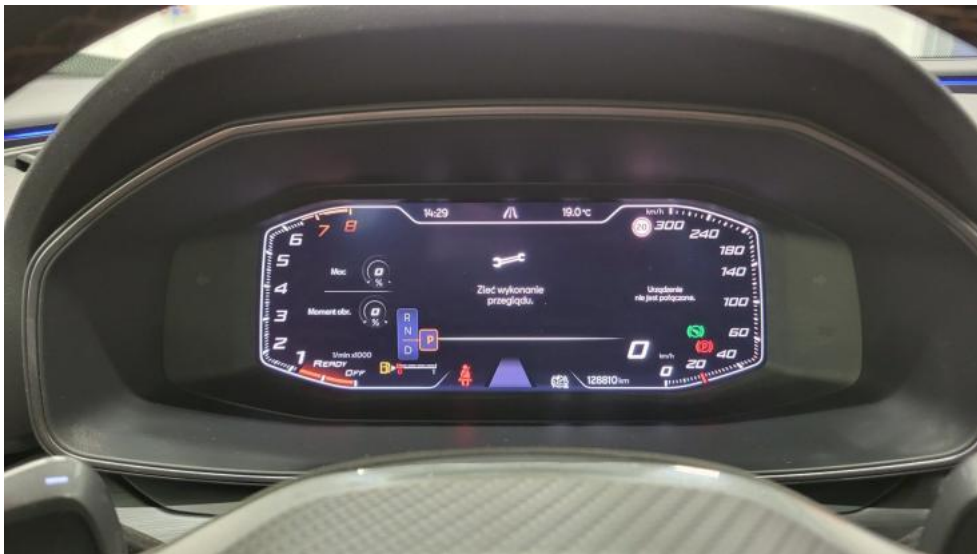
**Fot. 25.**

Rysy na samochodzie. Informacja zleć wykonanie przeglądu. Informacja wymień baterie w kluczyku.  
Wymagany przegląd od 10 dni.

Zestaw wskaźników - serwis

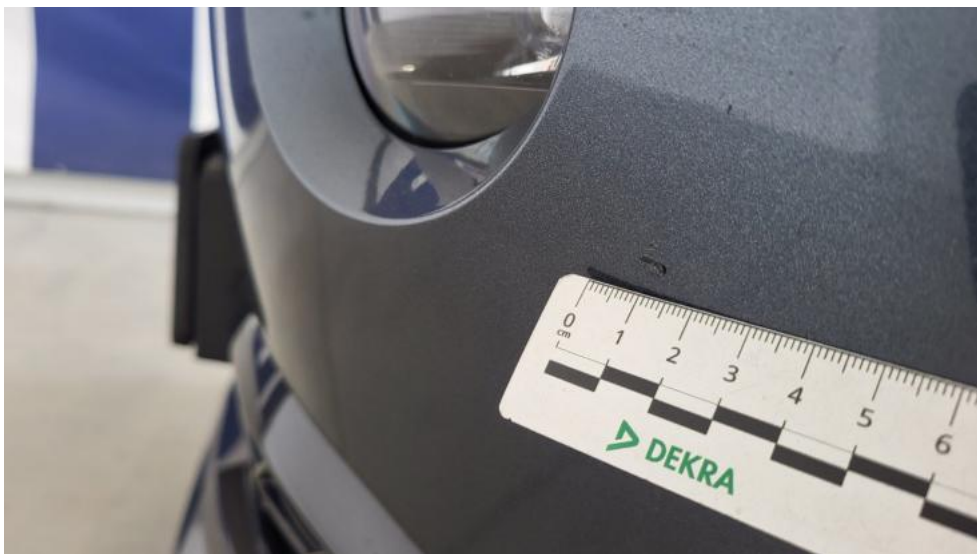
**Fot. 43.**  
Zderzak - Rysa/odprysk 1

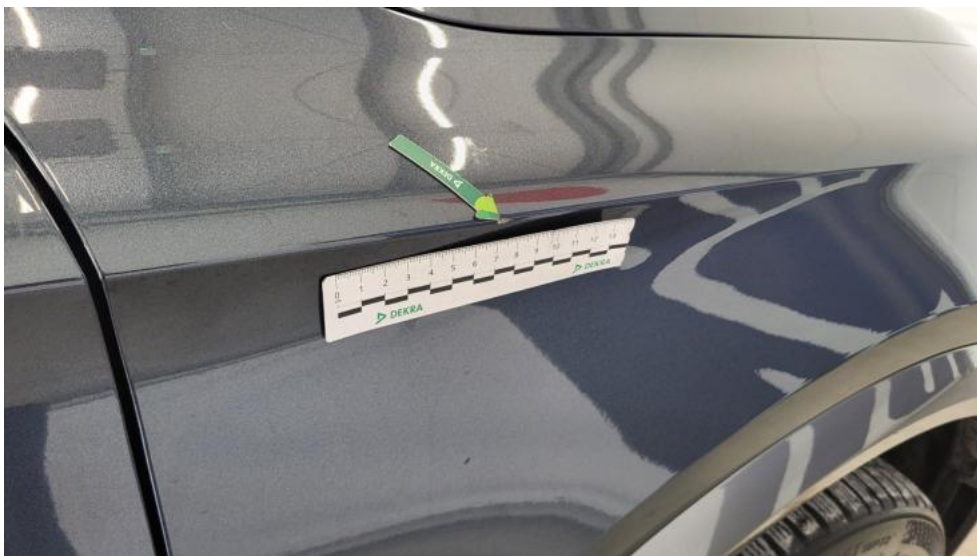
**Fot. 45.**

Błotnik przedni P - zdjęcie pogłądowe 1

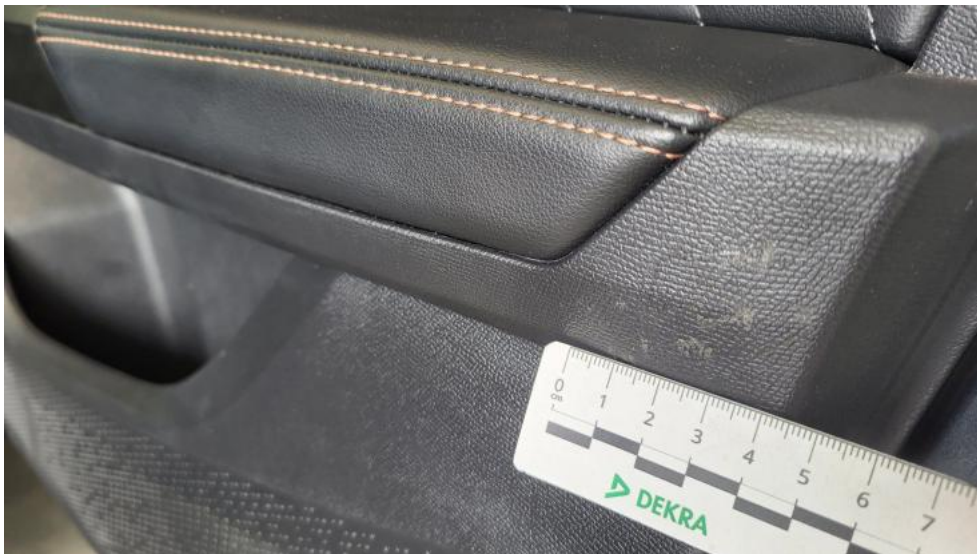
**Fot. 73.**

Tapicerka drzwi przednich P - Rysa/odprysk 1

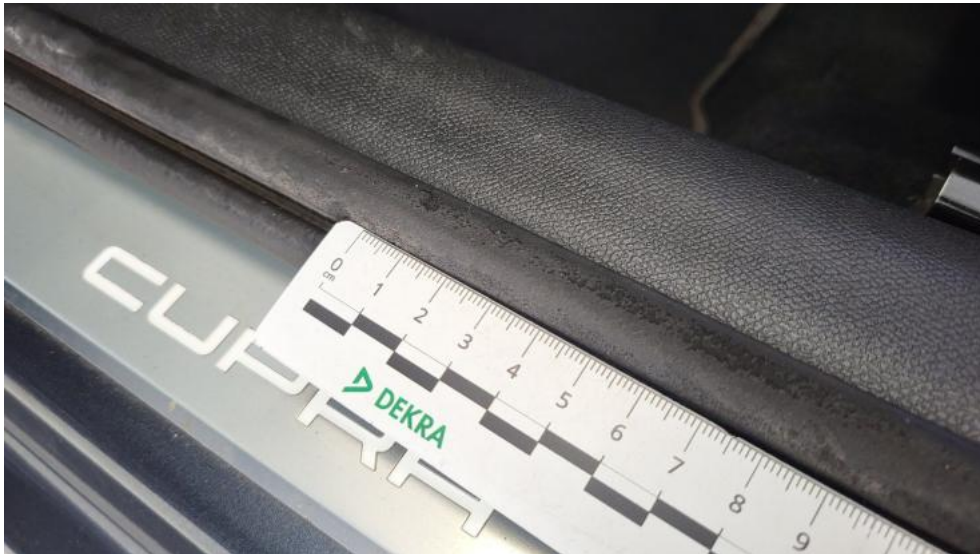
**Fot. 75.**

Uszczelka drzwi przednich L - Rysa/odprysk 1
