DEKRA's commission No. : PKOL(W)/LODZ/89255/26/09/22  
 commission/ damage No. :  
 Date of commission: 22-09-2026

**DEKRA Poland - Headquarters**  
 02-673 Warszawa, ul. Konstruktorska 12A

| Manufacturer | FIAT |
| Type / version | Freemont 2.0 Multijet Lounge AWD |

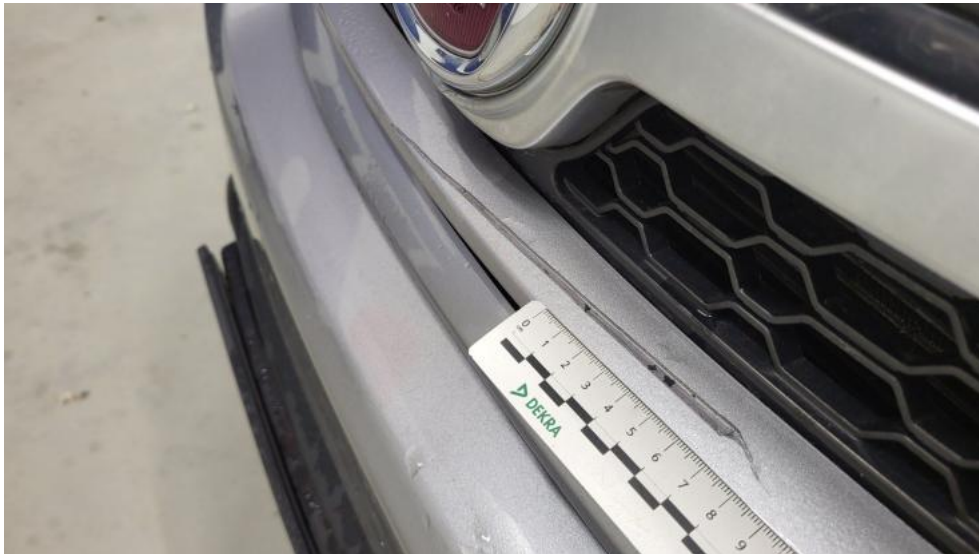
**Photo 43.**

Atrapa przednia - Rysa/odprysk 1

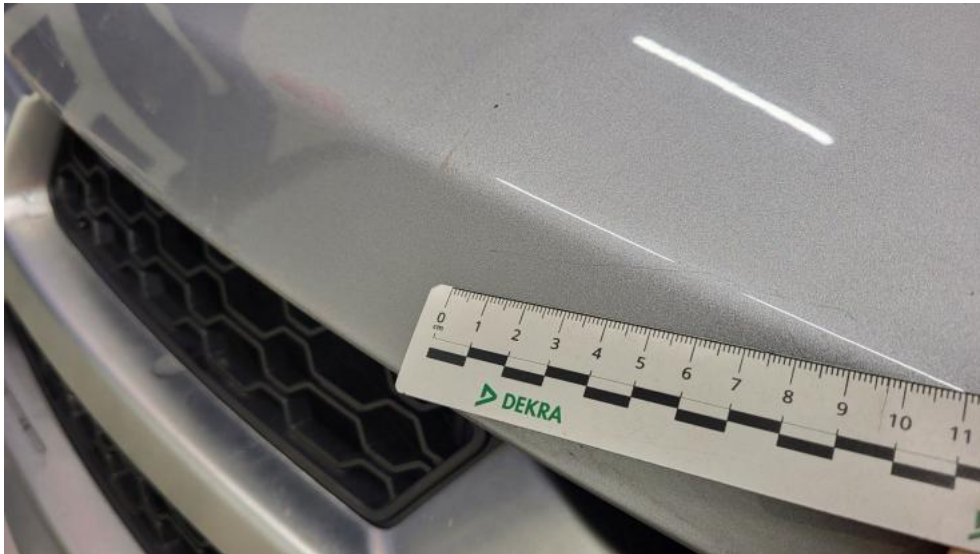
**Photo 45.**

Pokrywa komory silnika - Rysa/odprysk 2

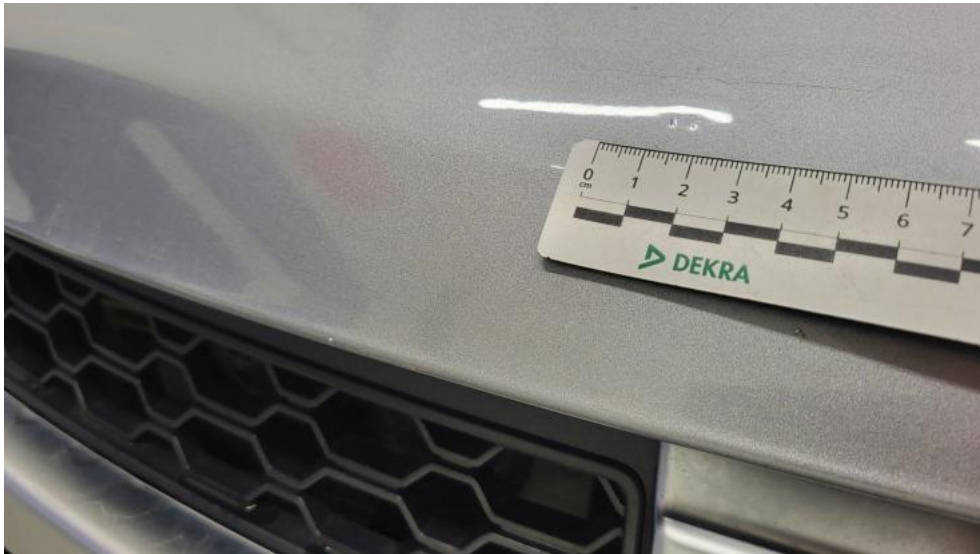
**Photo 47.**

Pokrywa komory silnika - Wgniecenie/odkształcenie 2

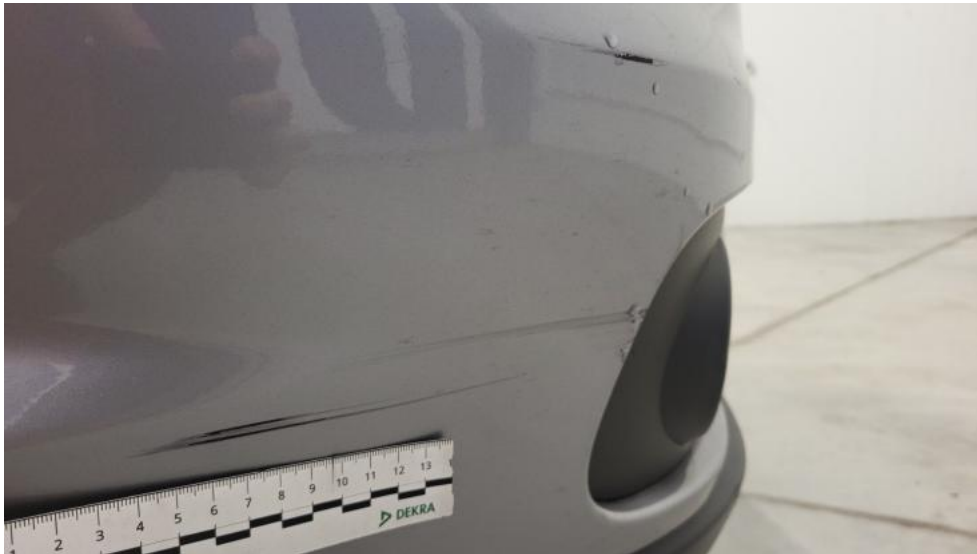
**Photo 53.**

Zderzak() - Rysa/odprysk 3

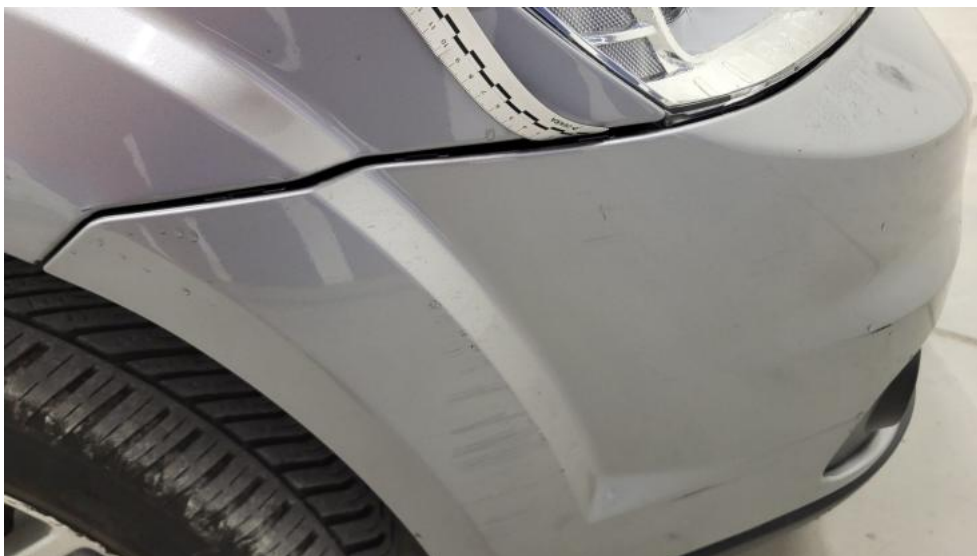
**Photo 55.**  
Zderzak - Inne 1

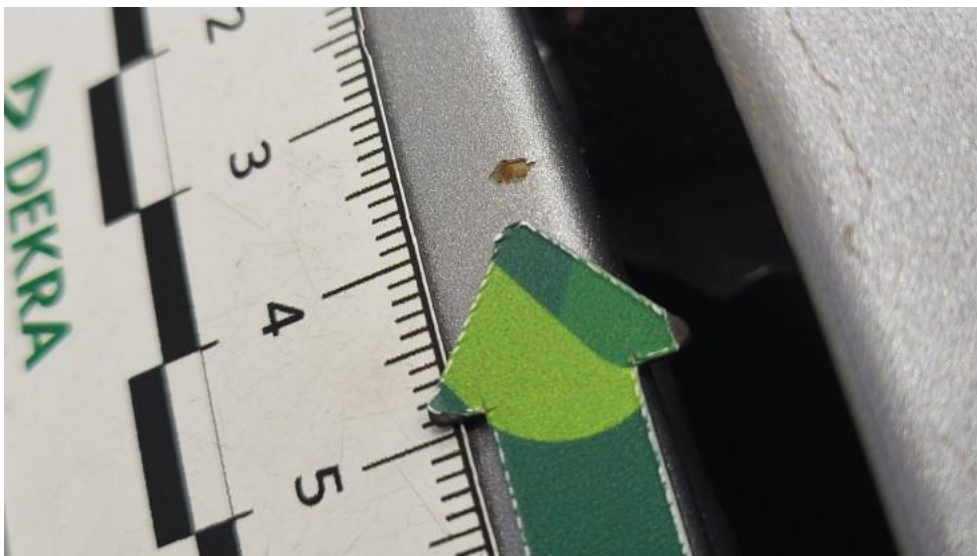
**Photo 59.**

Błotnik przedni P - Inne 1

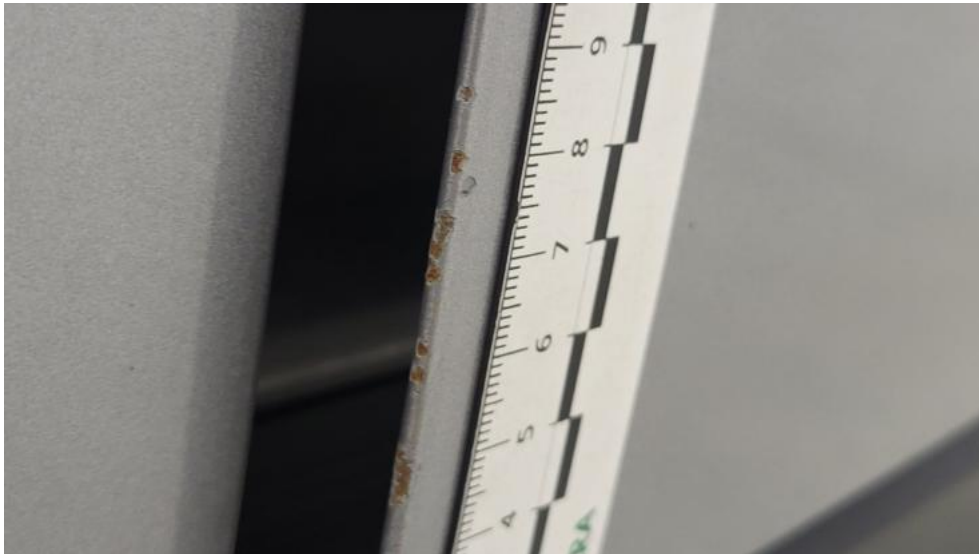
**Photo 63.**

Drzwi przednie P - Inne 1

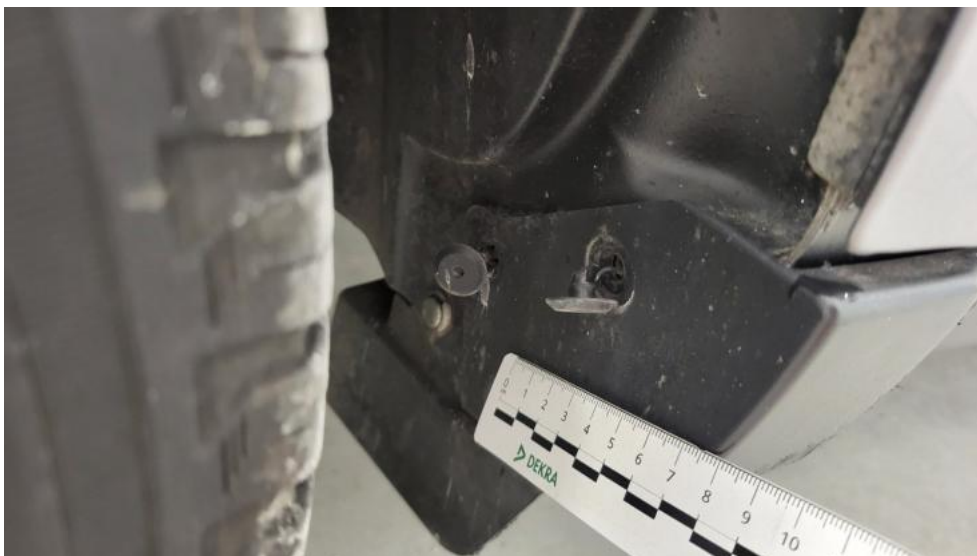
**Photo 71.**  
Próg P - Inne 1

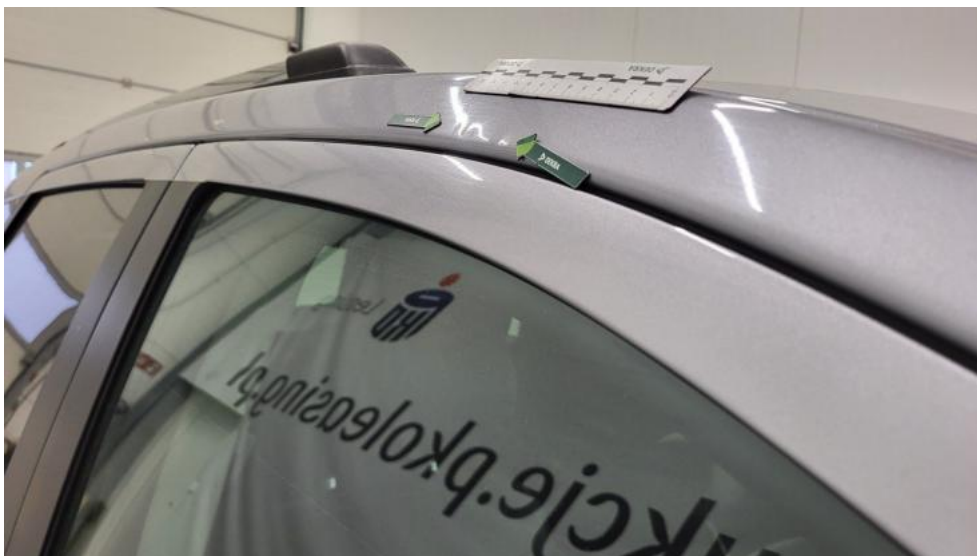
**Photo 73.**

Słupki przedni P - Wgniecenie/odkształcenie 1

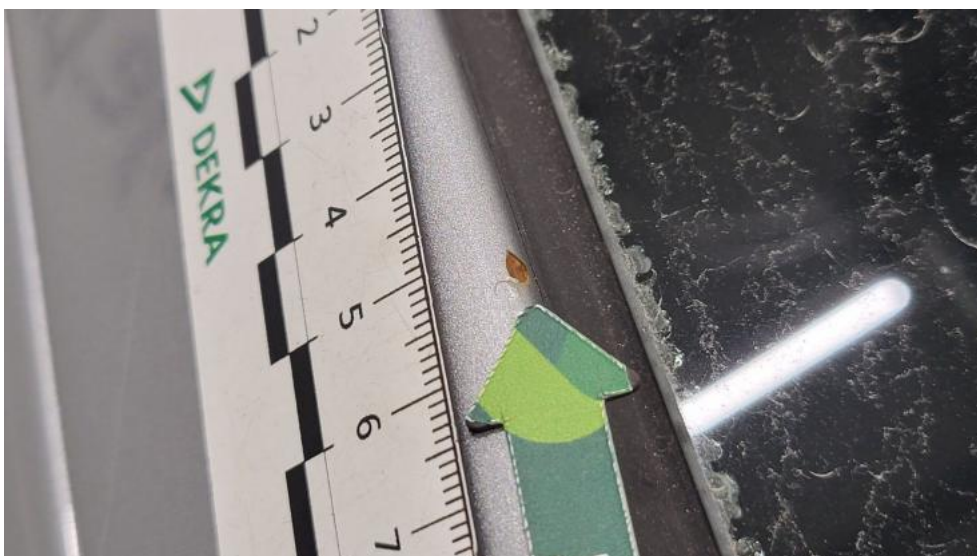
**Photo 74.**

Słupki przedni P - Inne 1

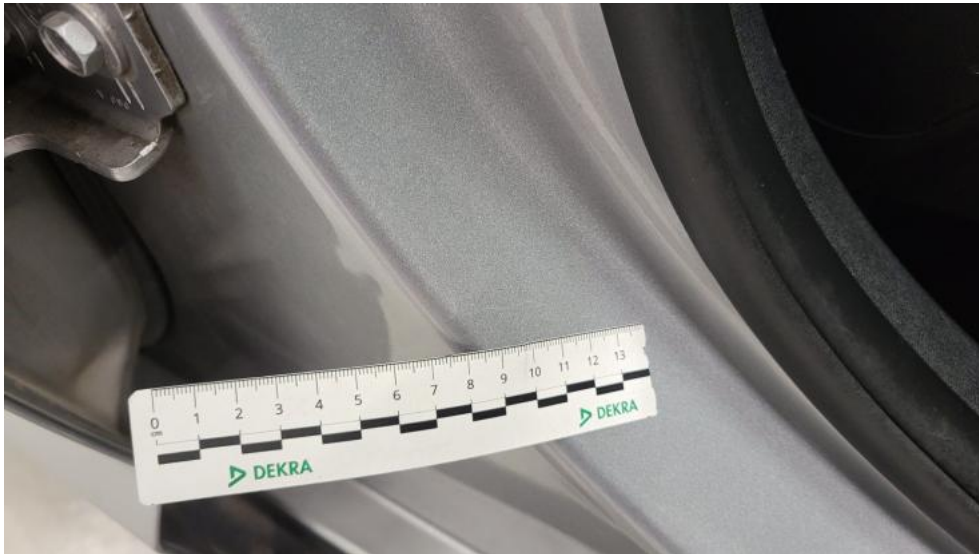
**Photo 75.**

Słupki środkowy P - Rysa/odprysk 1

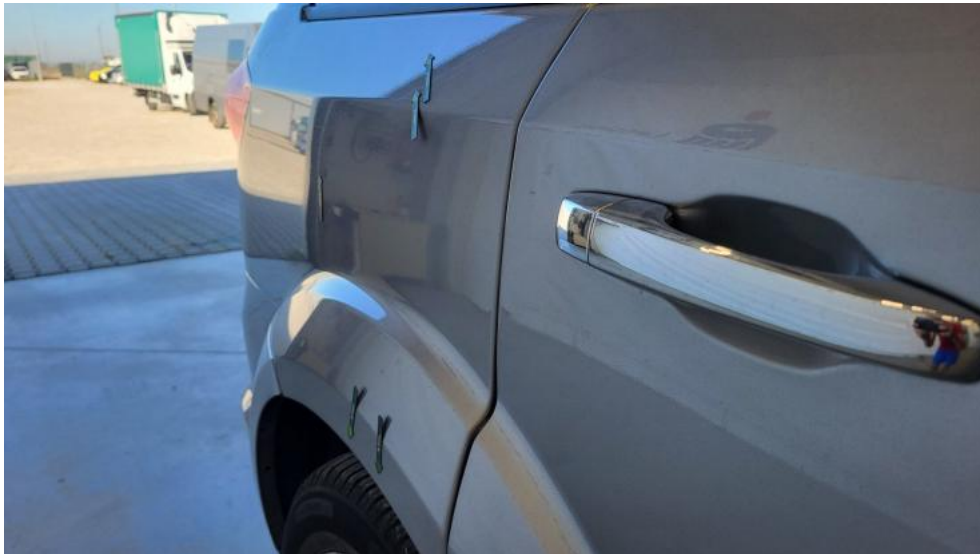
**Photo 77.**

Błotnik tylny P / Ściana boczna P - Wgniecenie/odkształcenie 1

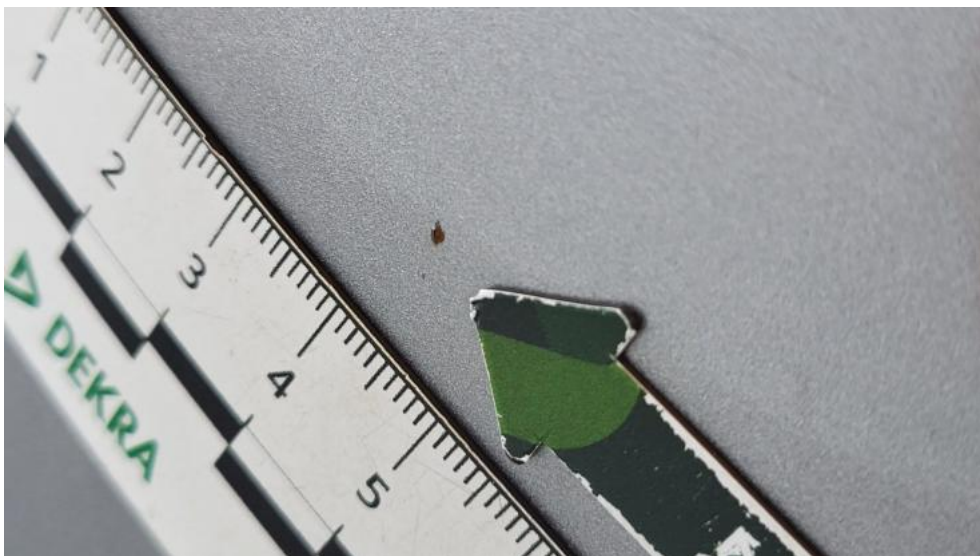
**Photo 78.**

Błotnik tylny P / Ściana boczna P - Inne 1

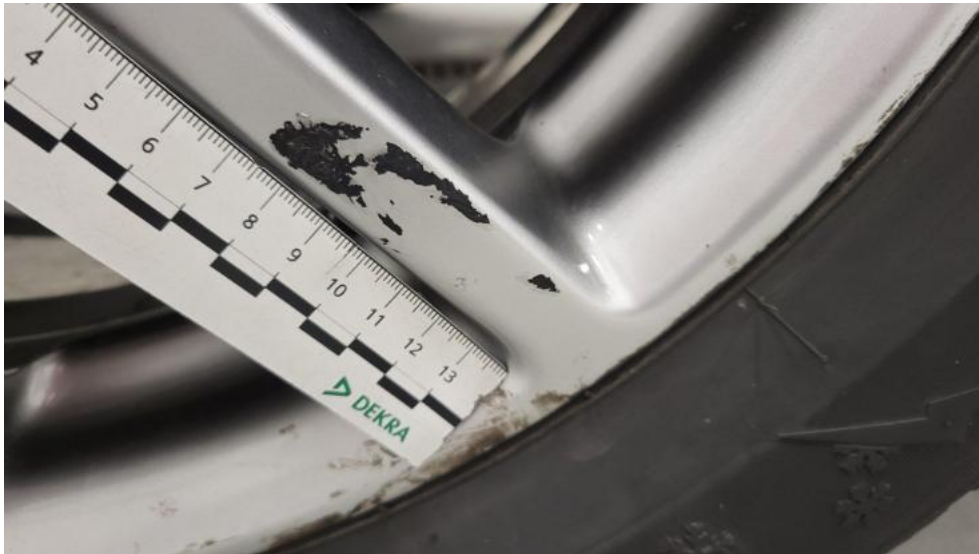
**Photo 79.**

Felga aluminiowa tylna P - Rysa/odprysk 1

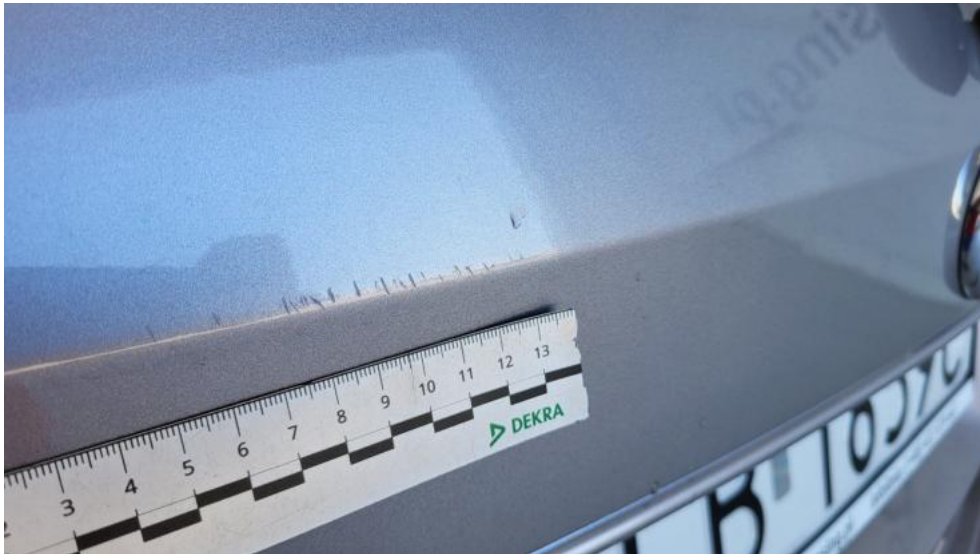
**Photo 81.**

Pokrywy bagażnika - Rysa/odprysk 2

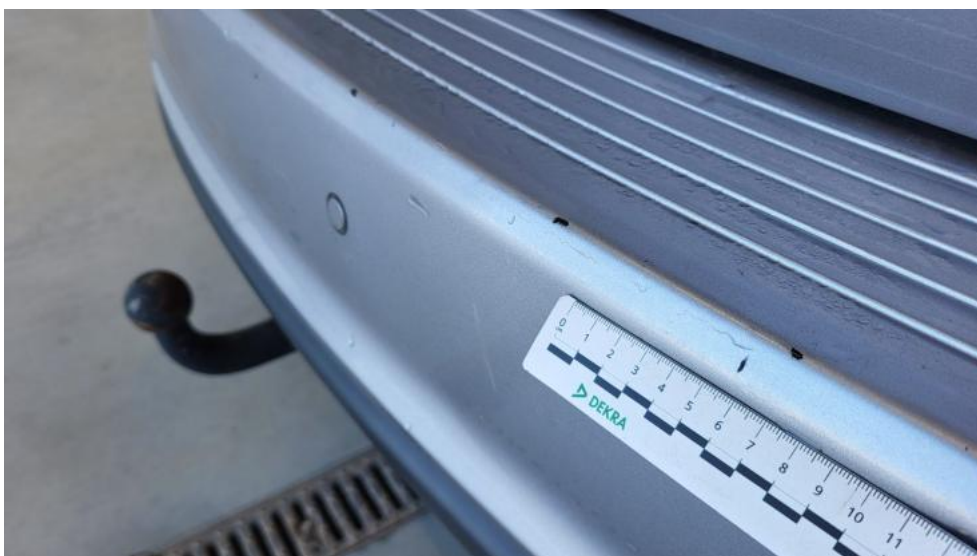
**Photo 84.**

Zderzak tylny - Rysa/odprysk 2

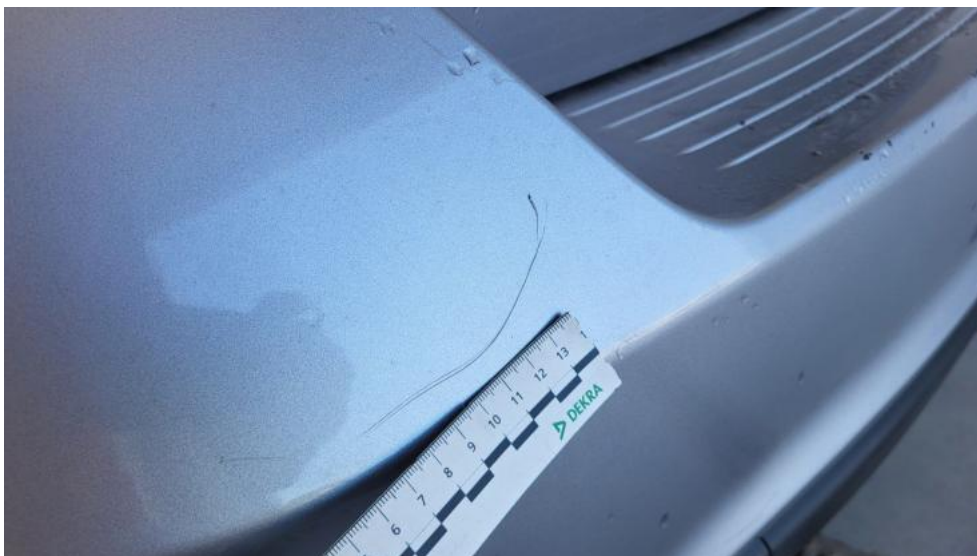
**Photo 85.**

Zderzak tylny() - Rysa/odprysk 3

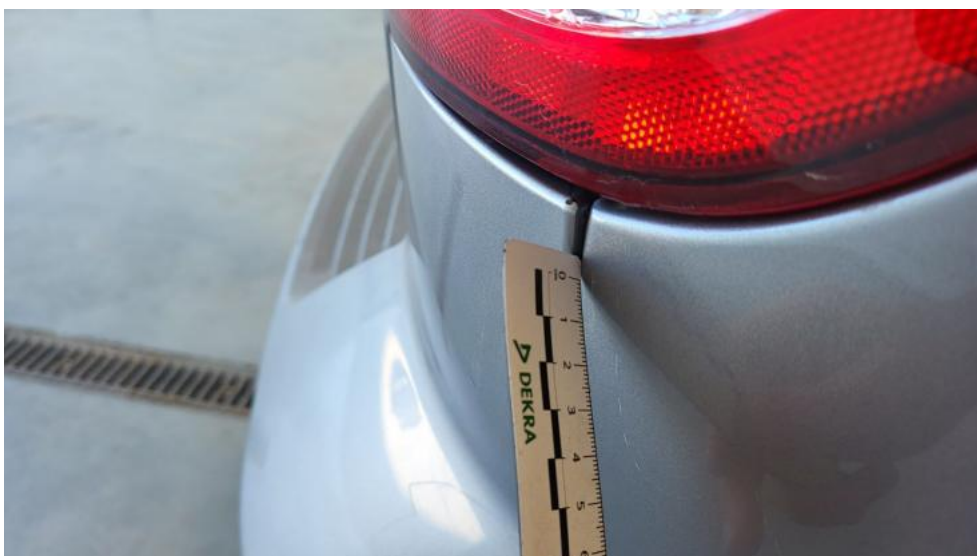
**Photo 86.**

Zderzak tylny - Inne 1

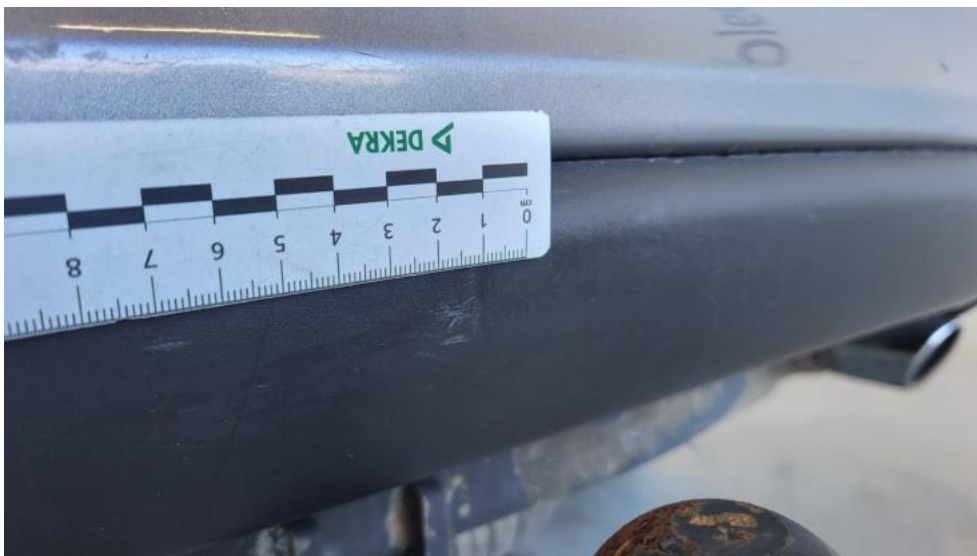
**Photo 87.**

Zderzak tylny cz dolna - Rysa/odprysk 1

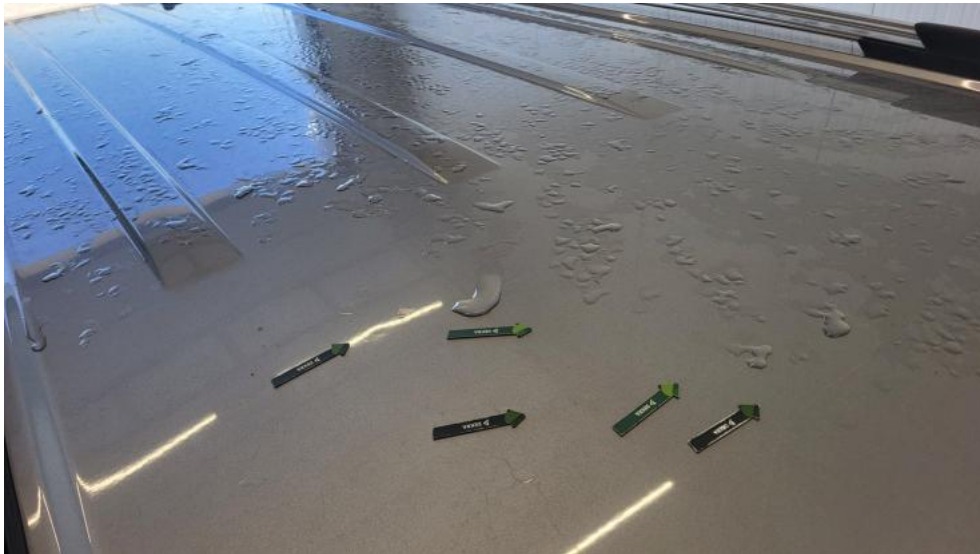
**Photo 89.**

Dach - Wgniecenie/odkształcenie 1

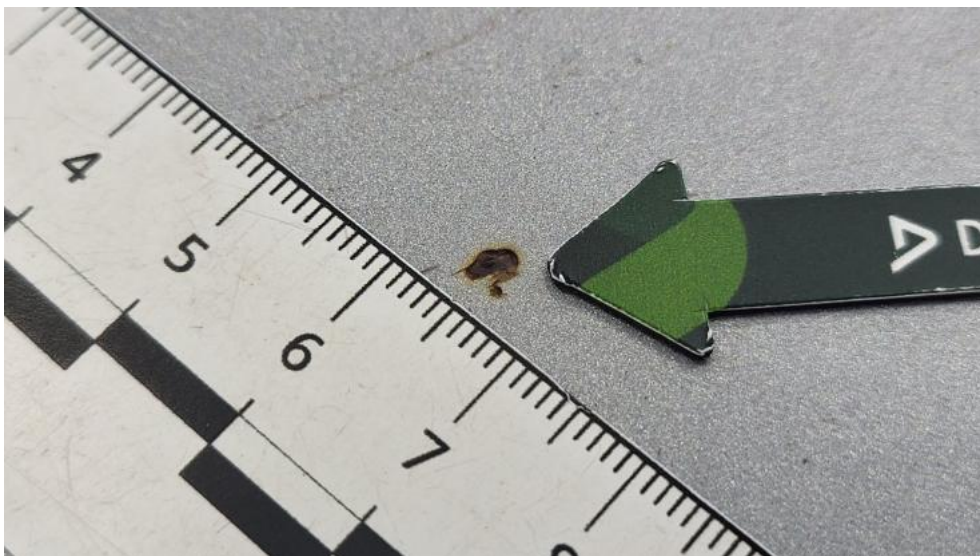
**Photo 90.**

Dach - Inne 1

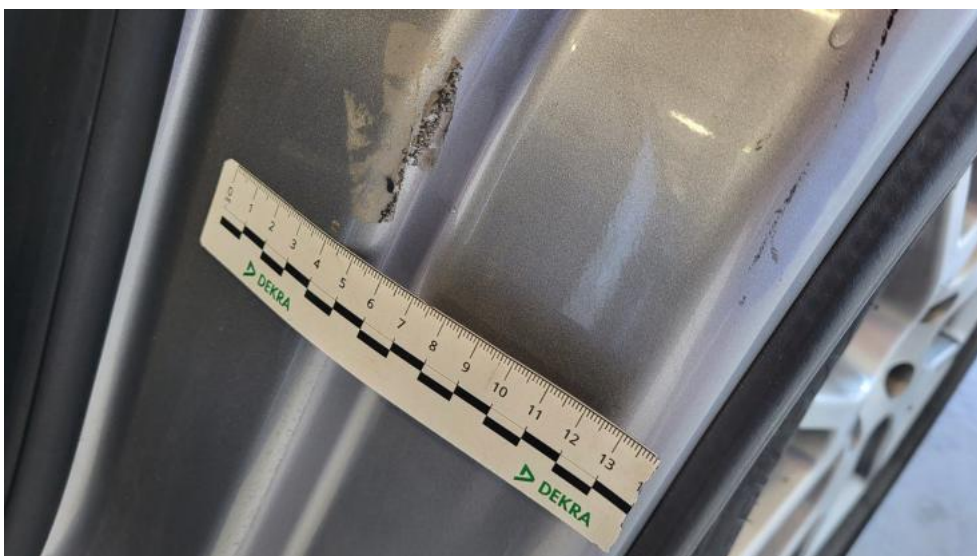
**Photo 92.**

Błotnik tylny L / Ściana boczna L - Rysa/odprysk 1

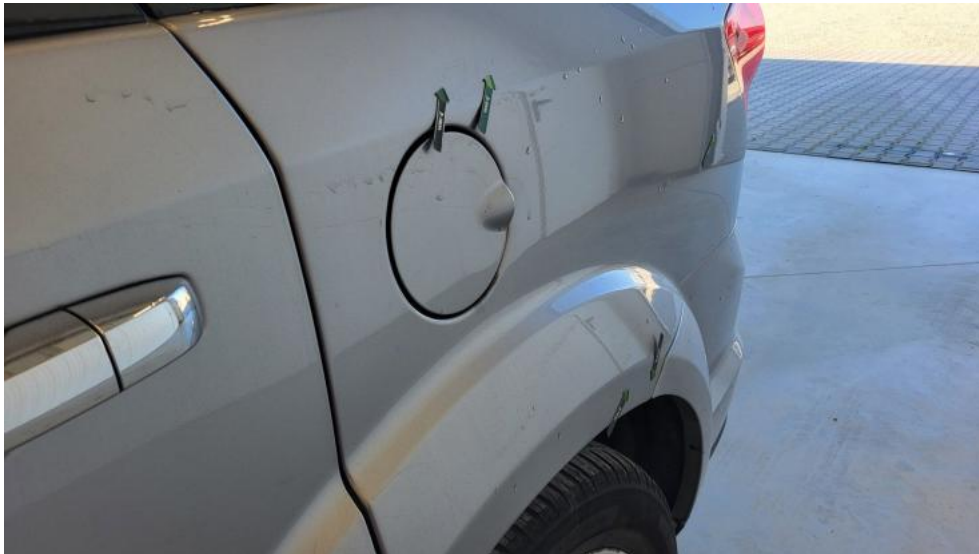
**Photo 93.**

Błotnik tylny L / Ściana boczna L - Wgniecenie/odkształcenie 1

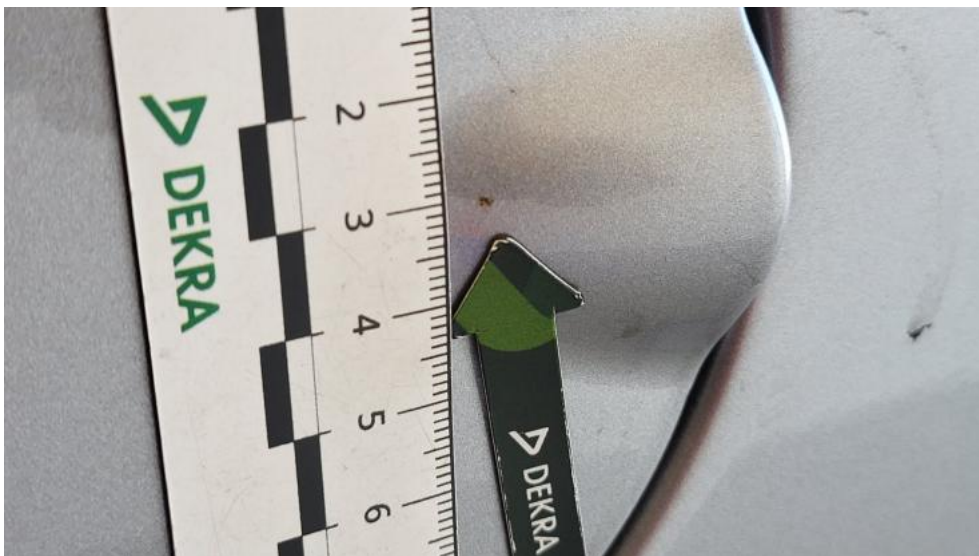
**Photo 94.**

Błotnik tylny L / Ściana boczna L - Inne 1

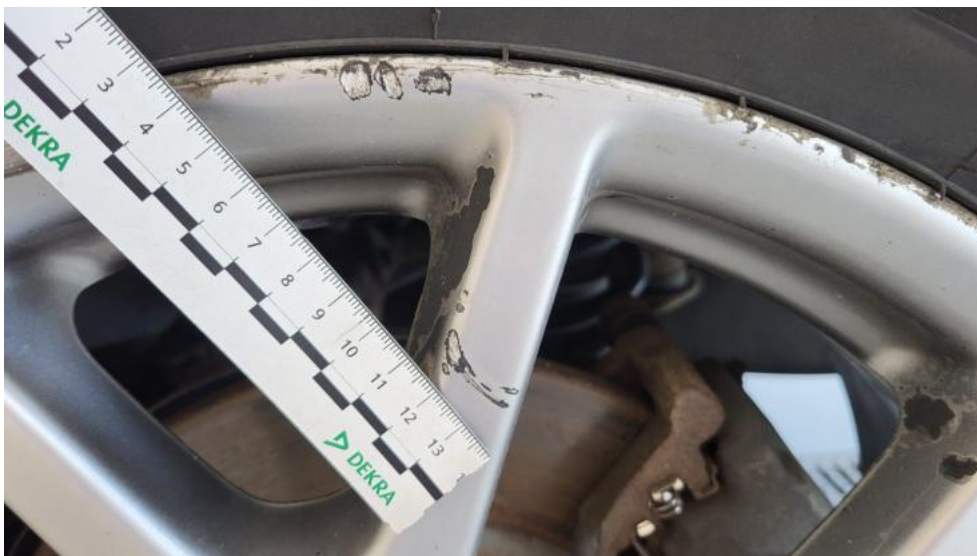
**Photo 95.**

Felga aluminiowa tylna L - Rysa/odprysk 1

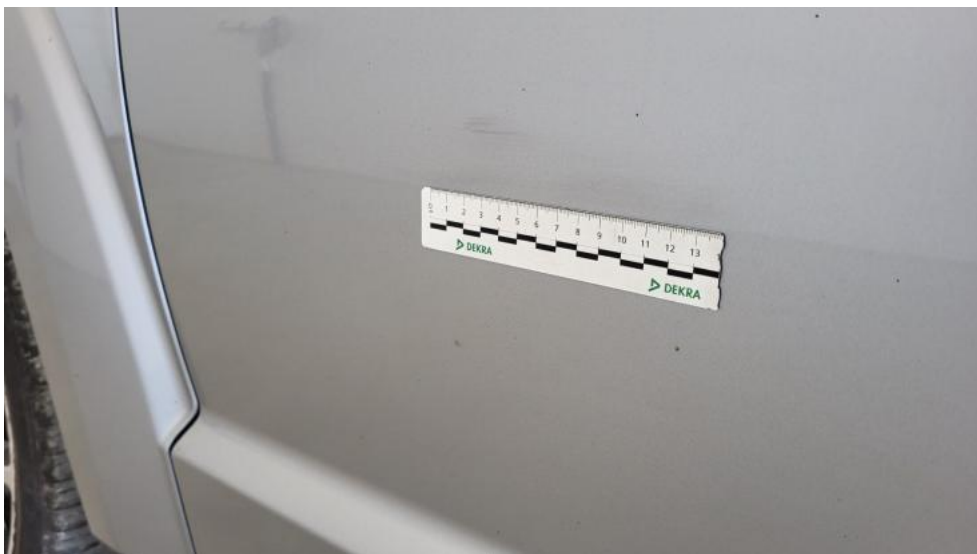
**Photo 97.**

Drzwi przed L - Rysa/odprysk 1

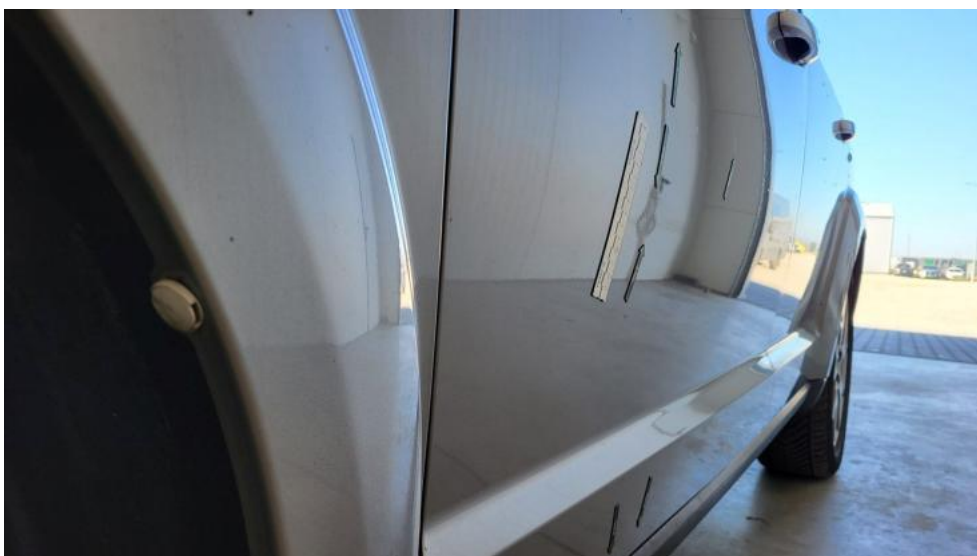
**Photo 98.**

Drzwi przed L - Wgniecenie/odkształcenie 1

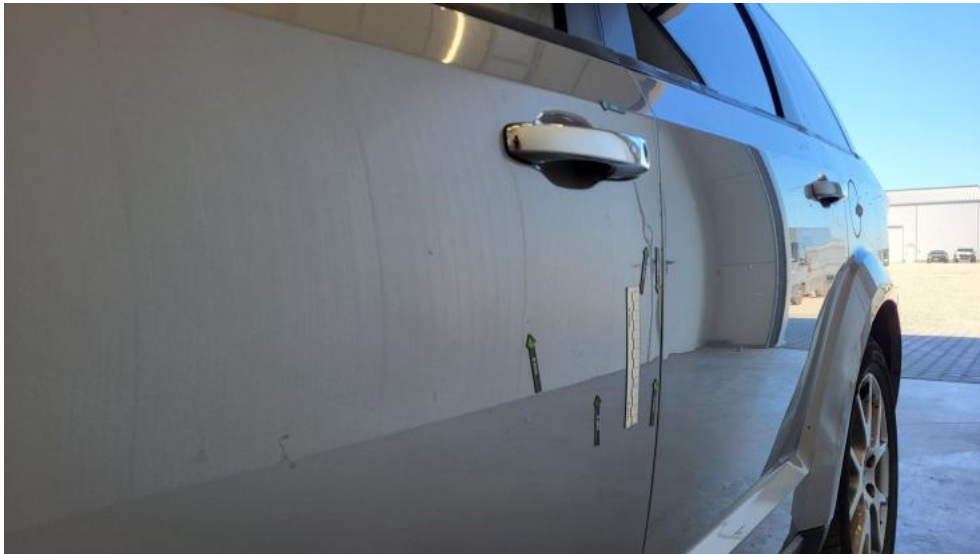
**Photo 99.**

Drzwi przed L - Wgniecenie/odkształcenie 2

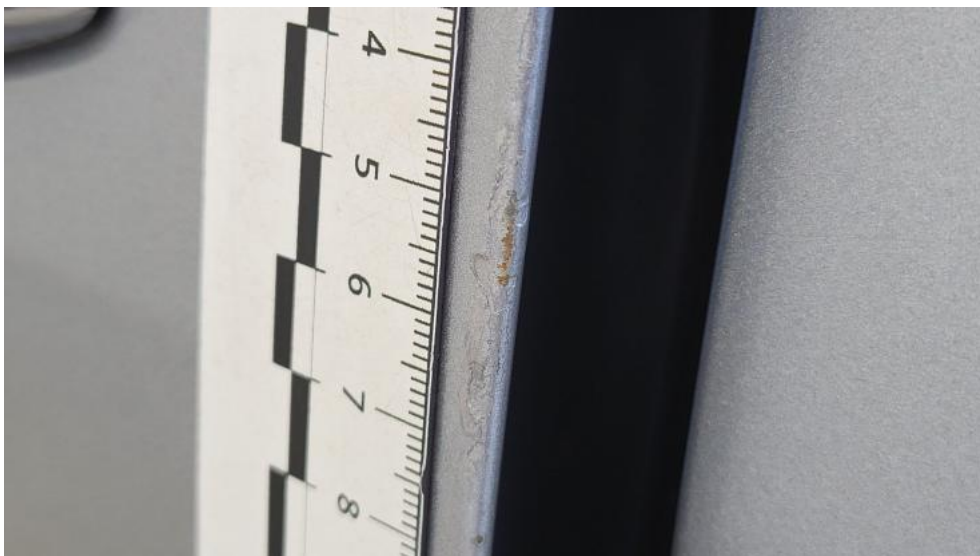
**Photo 100.**

Drzwi przed L - Inne 1

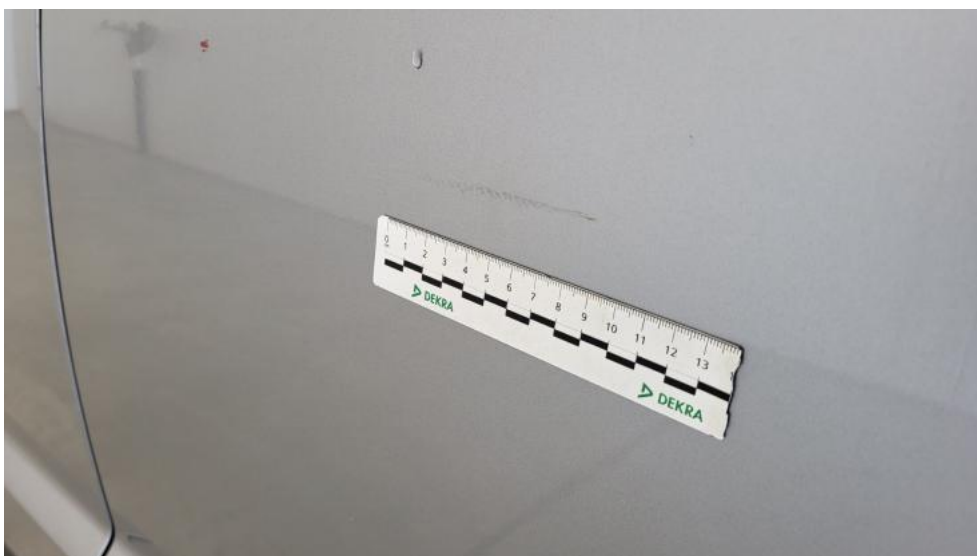
**Photo 102.**

Drzwi tylne L - Rysa/odprysk 1

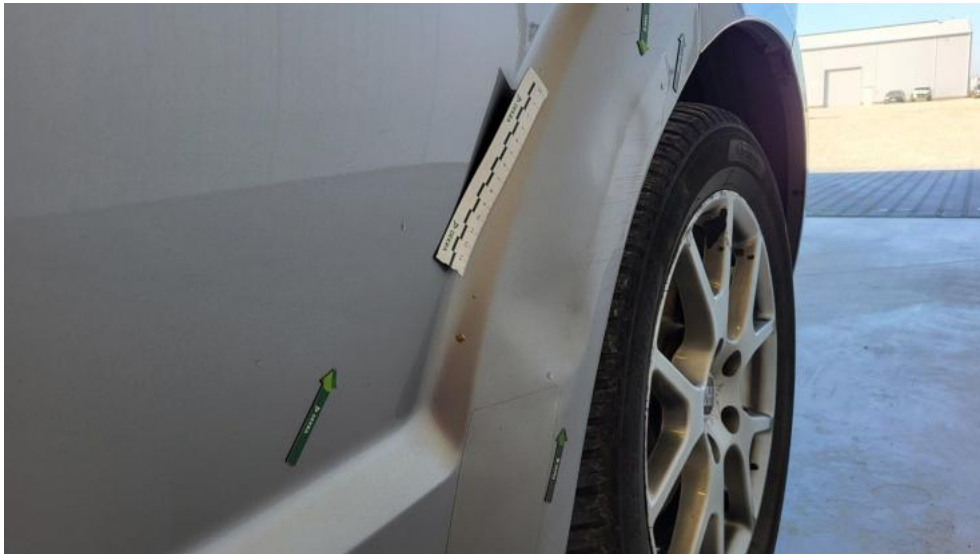
**Photo 103.**

Drzwi tylne L - Wgniecenie/odkształcenie 1

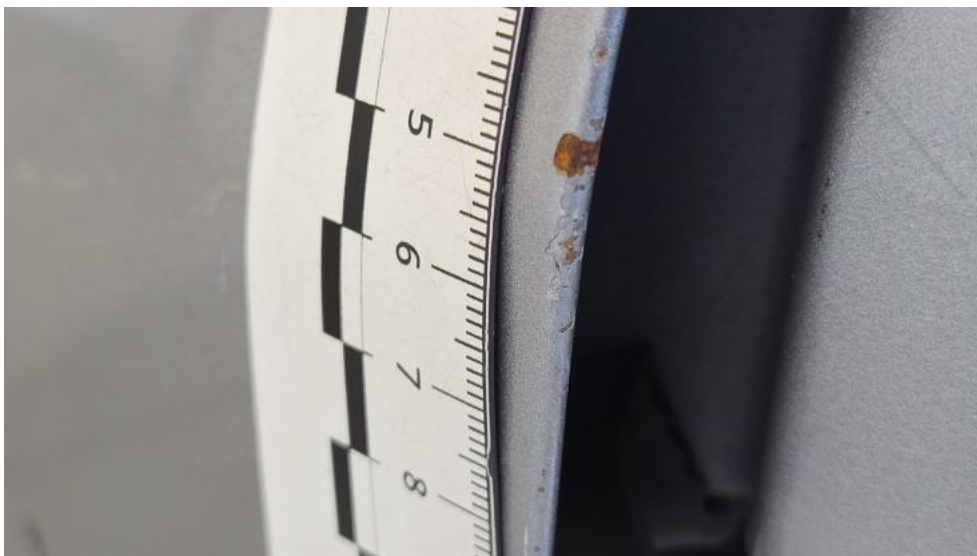
**Photo 105.**  
Drzwi tylne L - Inne 1

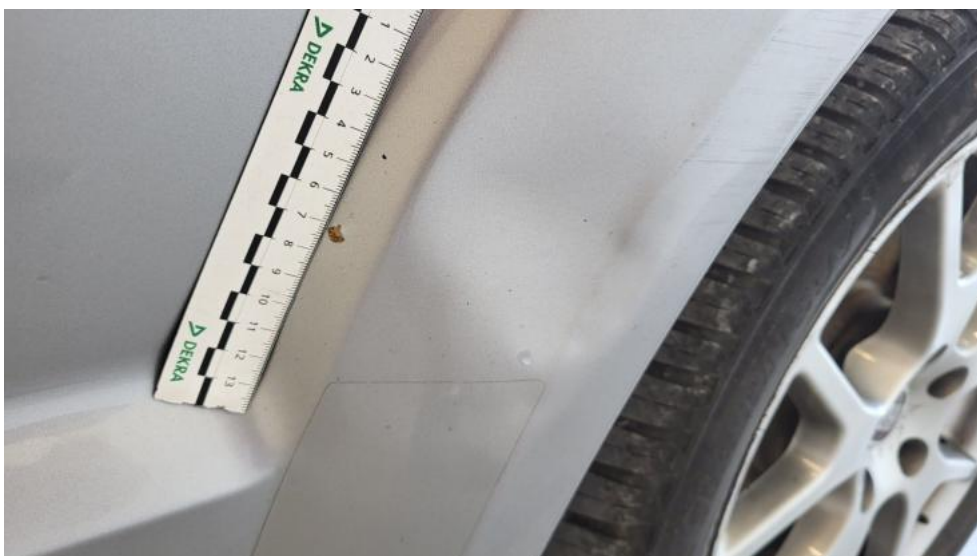
**Photo 106.**  
Drzwi tylne L - Inne 2

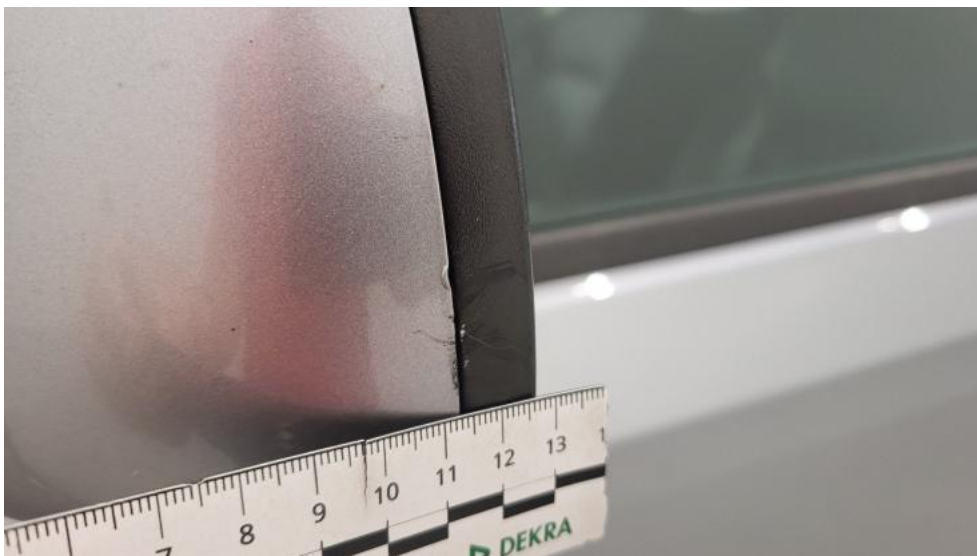
**Photo 107.**

Lusterko zew L - Rysa/odprysk 1

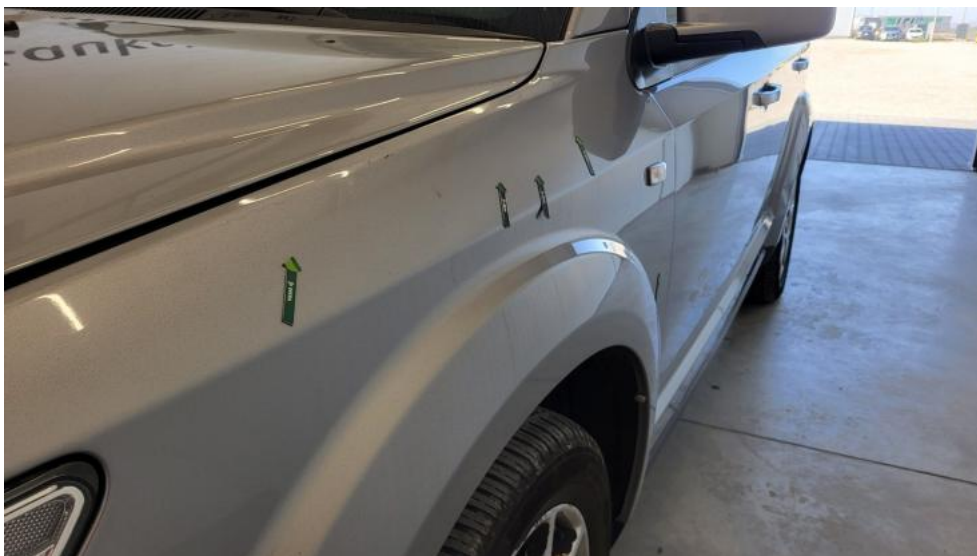
**Photo 109.**

Błotnik przedni L - Wgniecenie/odkształcenie 1

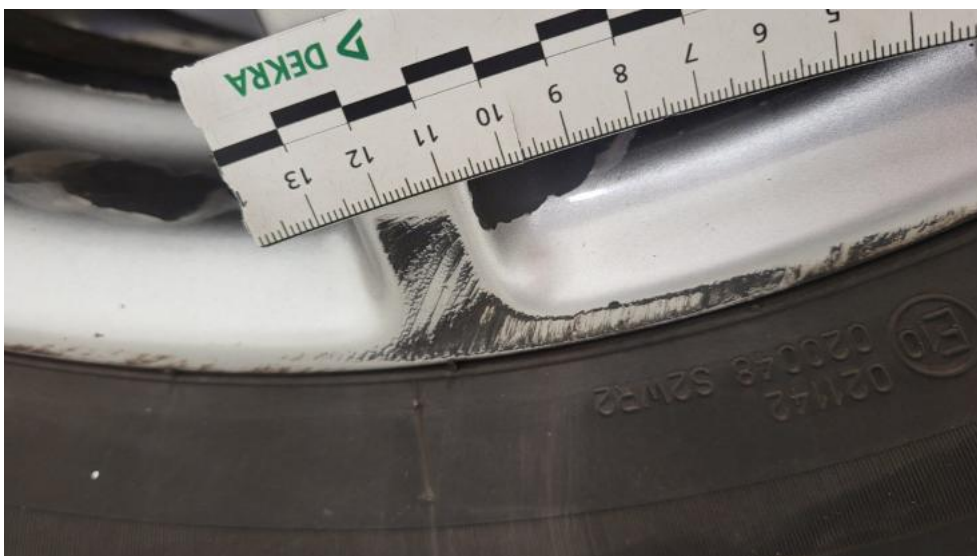
**Photo 110.**

Felga Aluminiowa przednia L - Rysa/odprysk 1

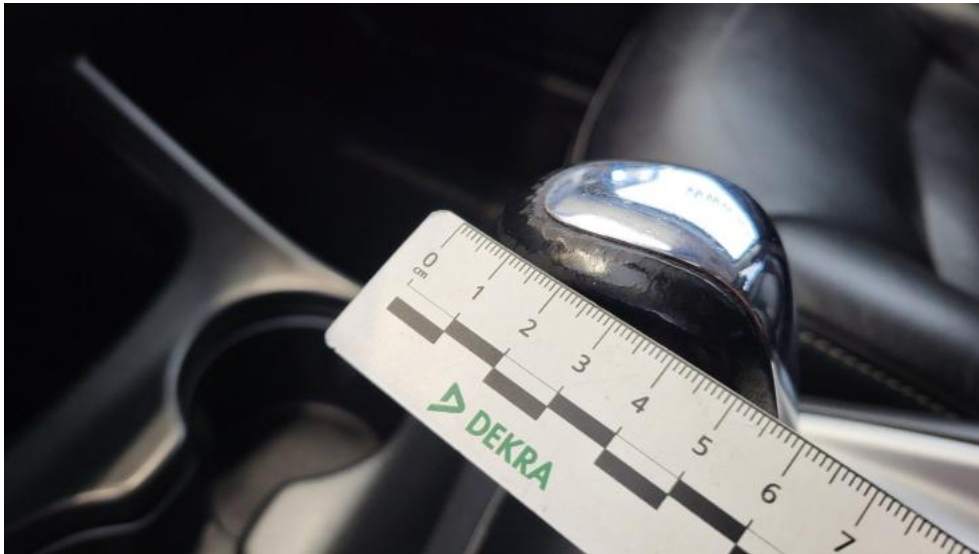
**Photo 111.**

Gałka dźwigni zmiany biegów - Rysa/odprysk 1

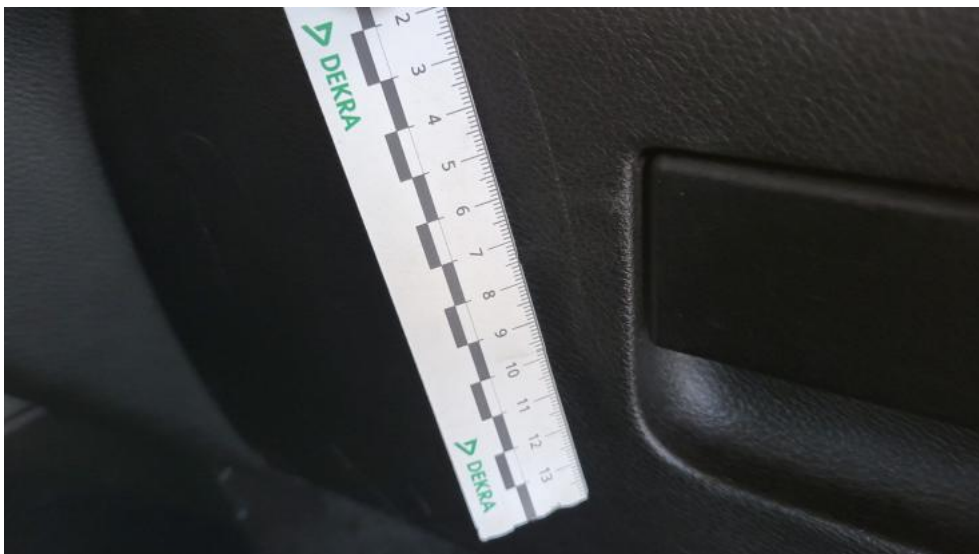
**Photo 112.**

Pokrywa schowka deski rozdzielczej - Rysa/odprysk 1

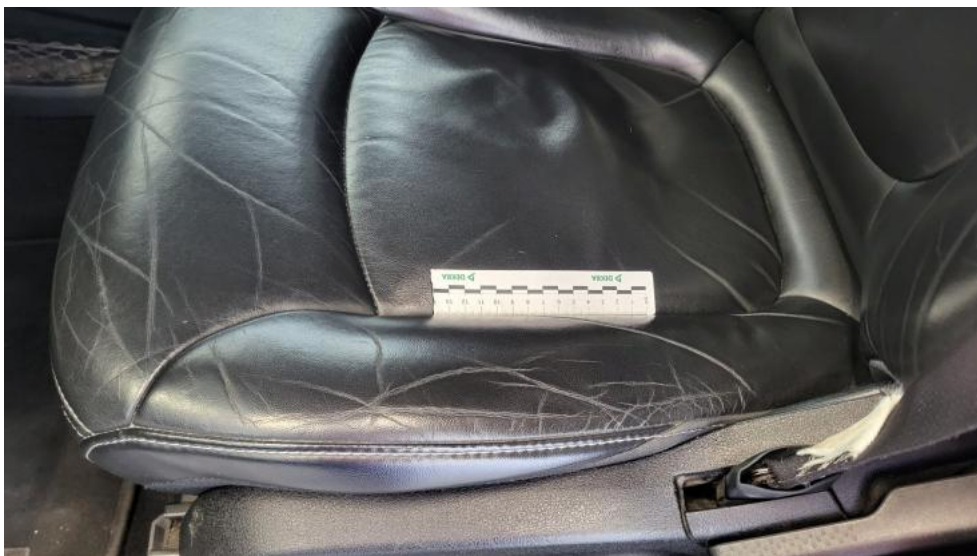
**Photo 113.**

Fotel prz. lew. - Rysa/odprysk 1

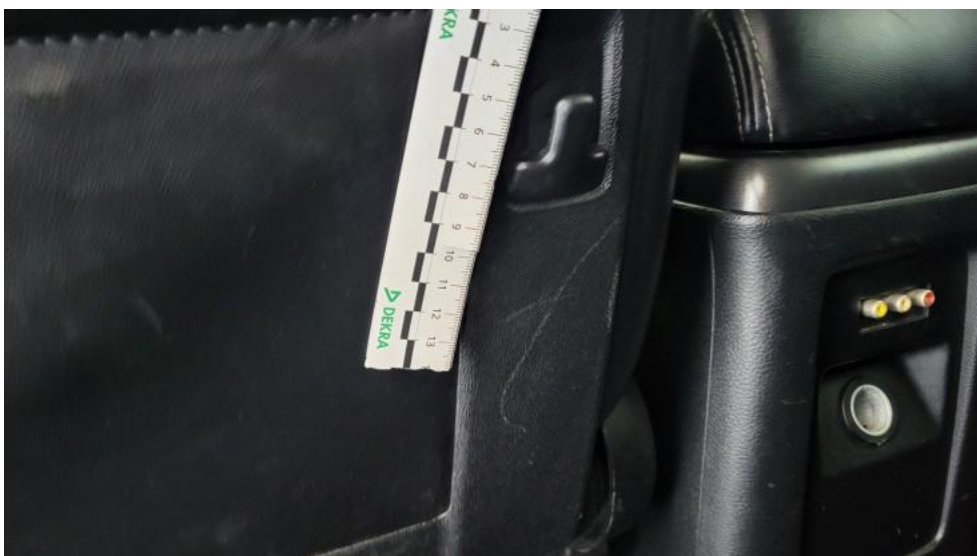
**Photo 114.**

Fotel prz. lew. - Rysa/odprysk 2

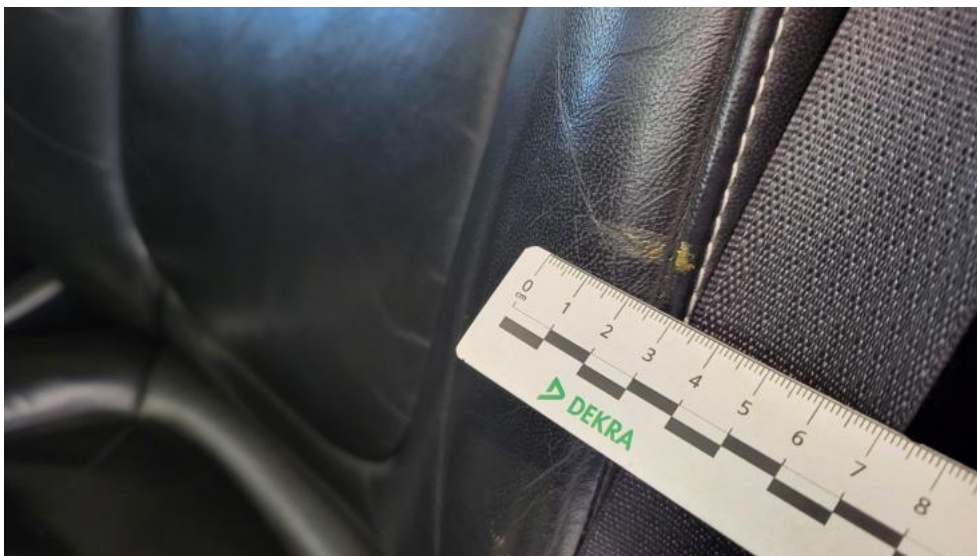
**Photo 115.**

Fotel prz. lew. - Inne 1
