DEKRA's commission No. : PKOL(W)/LODZ/89255/26/09/22  
 commission/ damage No. :  
 Date of commission: 22-09-2026

**DEKRA Poland - Headquarters**  
 02-673 Warszawa, ul. Konstruktorska 12A

| Manufacturer | FIAT |
| Type / version | Freemont 2.0 Multijet Lounge AWD |

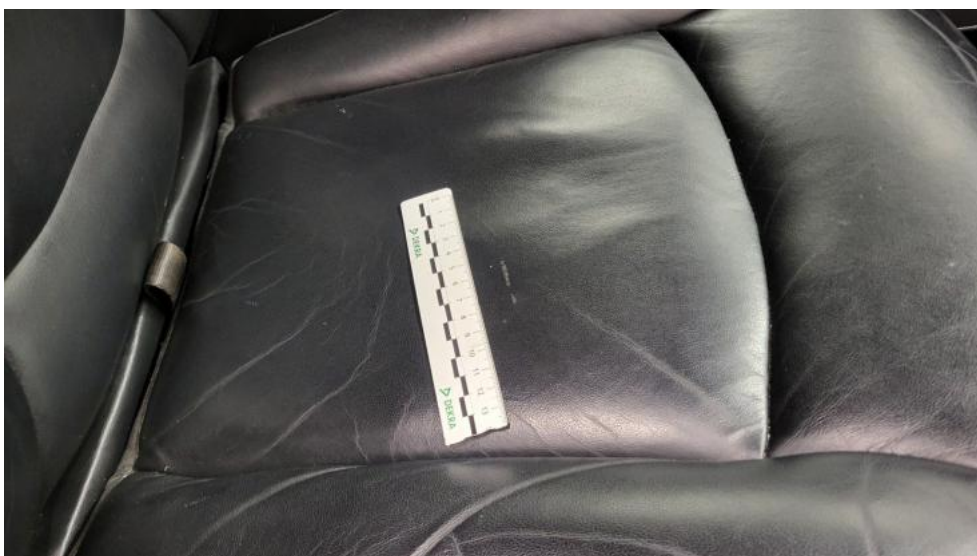
**Photo 116.**

Fotel prz. praw. - Rysa/odprysk 1

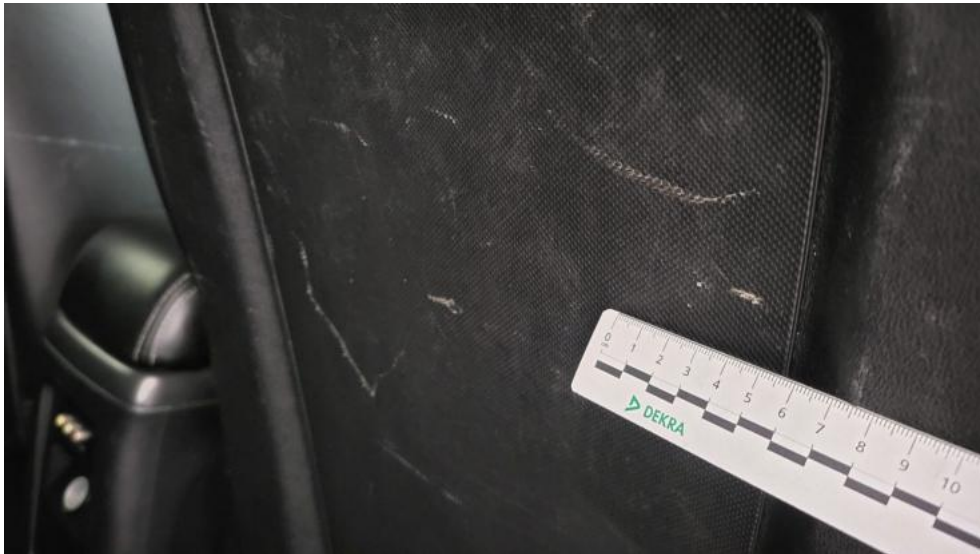
**Photo 117.**

Fotel prz. praw. - Rysa/odprysk 2

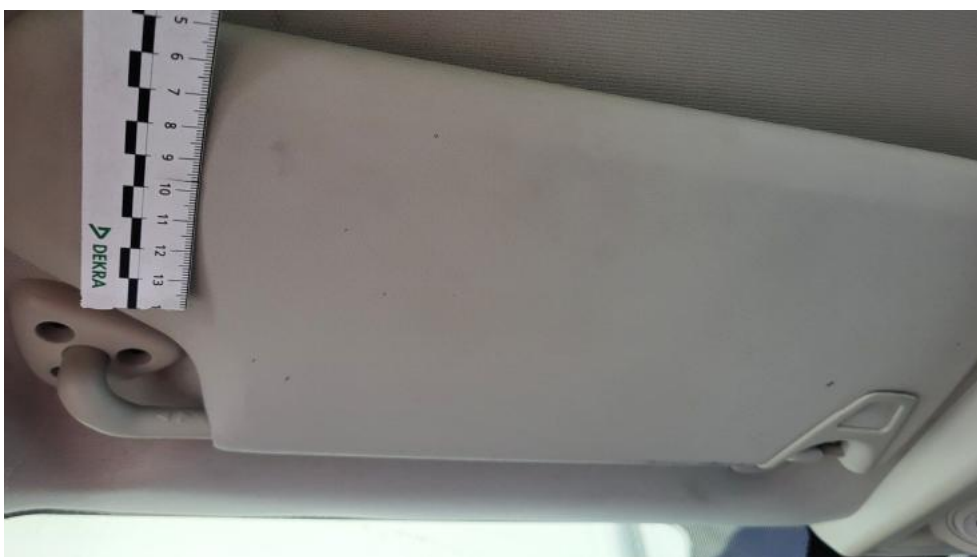
**Photo 121.**

Osłona p/słoneczna lewa - Inne 1

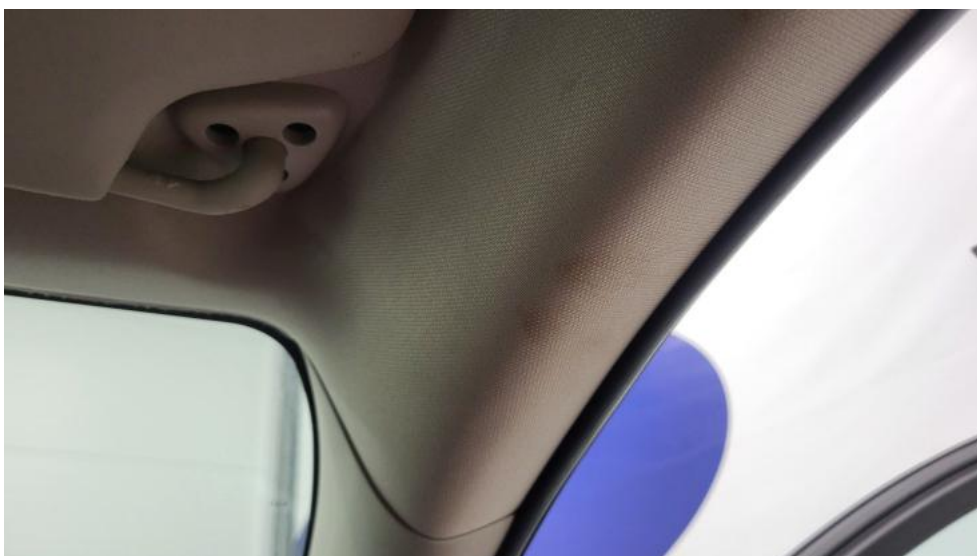
**Photo 124.**

Podsufitka - Inne 2

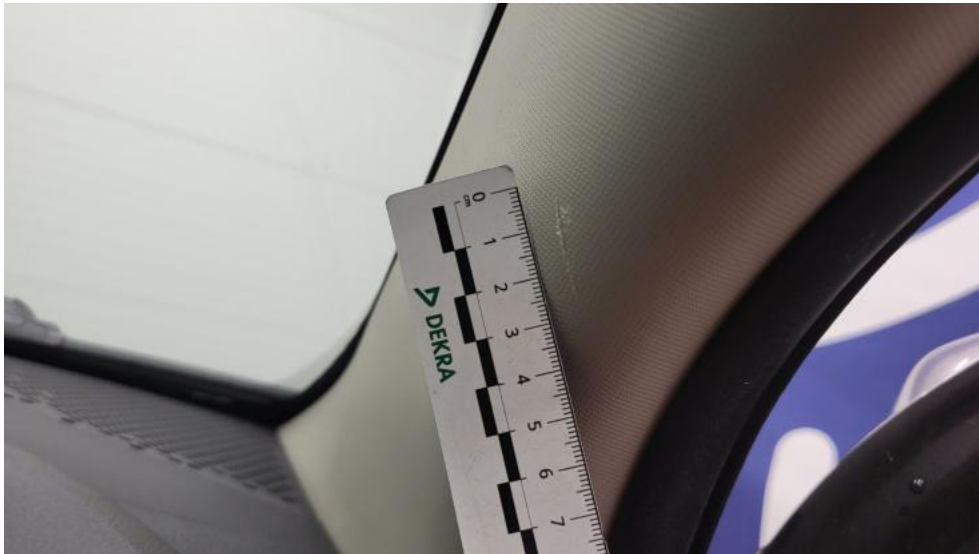
**Photo 125.**

Wykładzina(y) słupka przedniego P - Rysa/odprysk 1

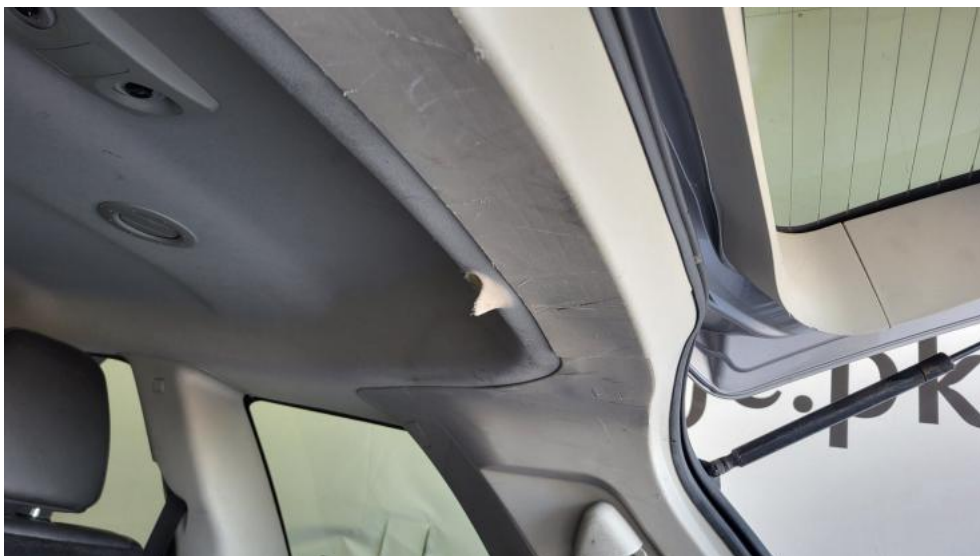
**Photo 128.**

Wykładzina przestrzeni bagażowej - zdjęcie poglądowe 1

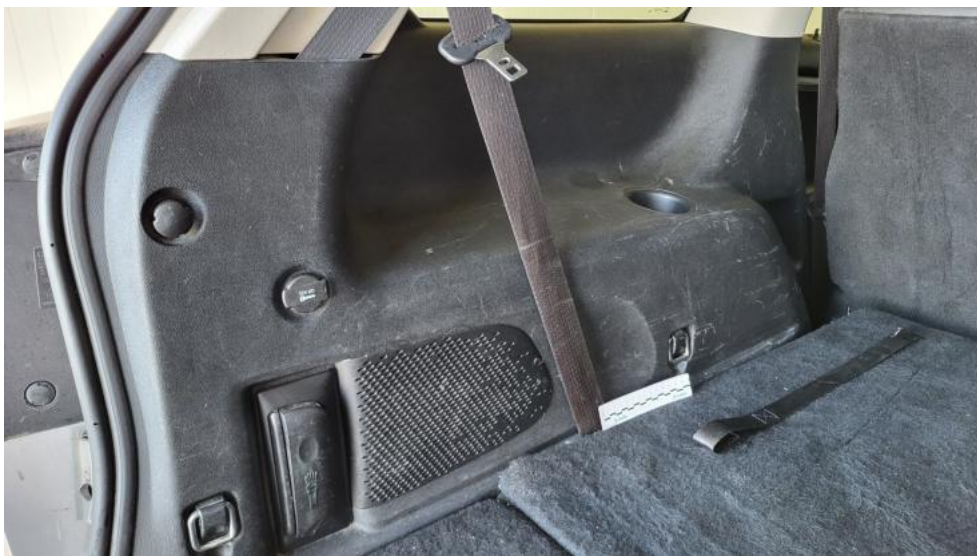
**Photo 129.**

Wykładzina przestrzeni bagażowej - Rysa/odprysk 1

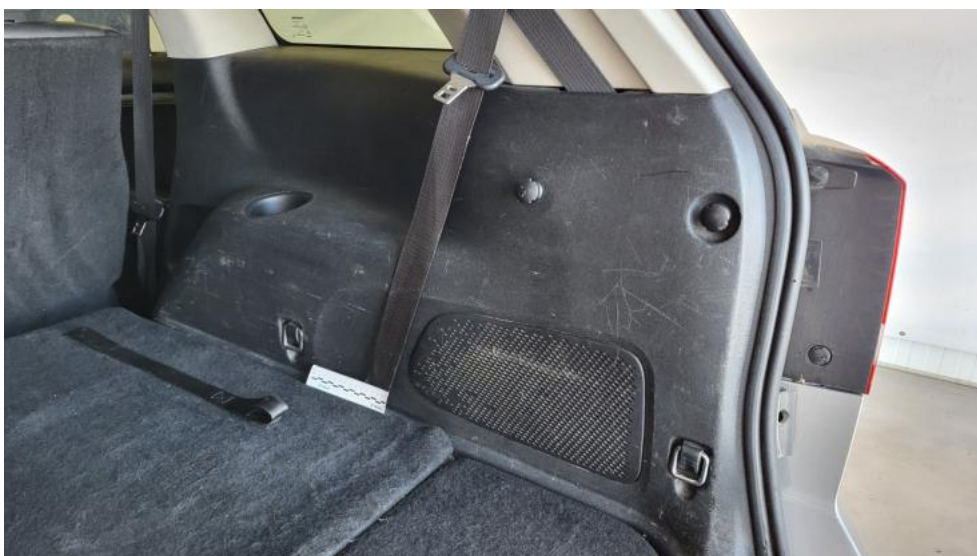
**Photo 130.**

Wykładzina przestrzeni bagażowej - Rysa/odprysk 2
