DEKRA's commission No. : PKOL(W)/LODZ/55888/26/06/17  
 commission/ damage No. : 22/038742  
 Date of commission: 17-06-2026

**Vehicle data**

Group of objects (Eurotax)	cars
EC code (Eurotax)	0157929
Manufacturer	BMW
Model	Seria 7 [G70] 22-
Type / version	740d xDrive mHEV M Sport sport
Body type	sedan
Number of doors / seats	4/5
Curb weight [kg]	2180
Gross vehicle weight [kg]	2895
Wheelbase 1/2	3215
Engine type	Automatic ignition
Pollution reduction system	KSC
Engine capacity [ccm]	2993
Engine Power [hp/kW]	286/210
Gearbox	automatic
Registration /record No.	WU3266P
VIN / serial number	WBA21EJ070CM46997
Date of first registration	21-12-2022
Date of next. tech. test	20-12-2025
Year of manufacture	2022 (year has been verified with the manufacturer's base)
Readout [km]	105 874 (read)
Body color / type of coating	black/double-layered, metallized

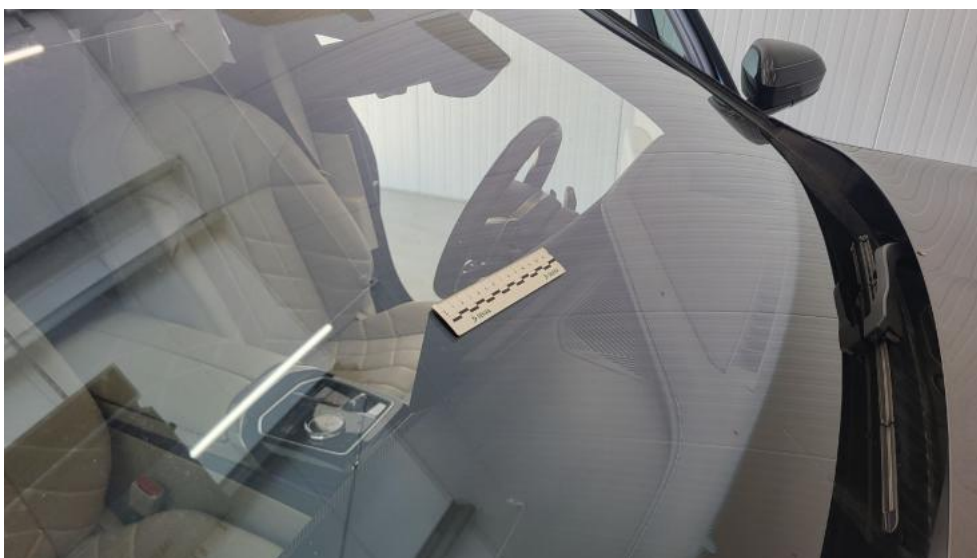
**Photo 56.**

Szyba czołowa - zdjęcie poglądowe 1

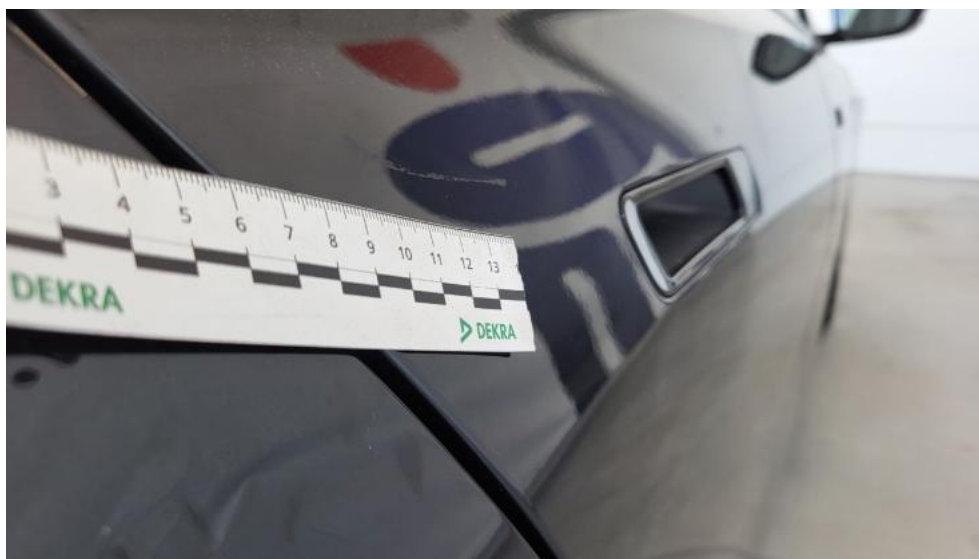
**Photo 61.**

Drzwi tylne P - zdjęcie poglądowe 1

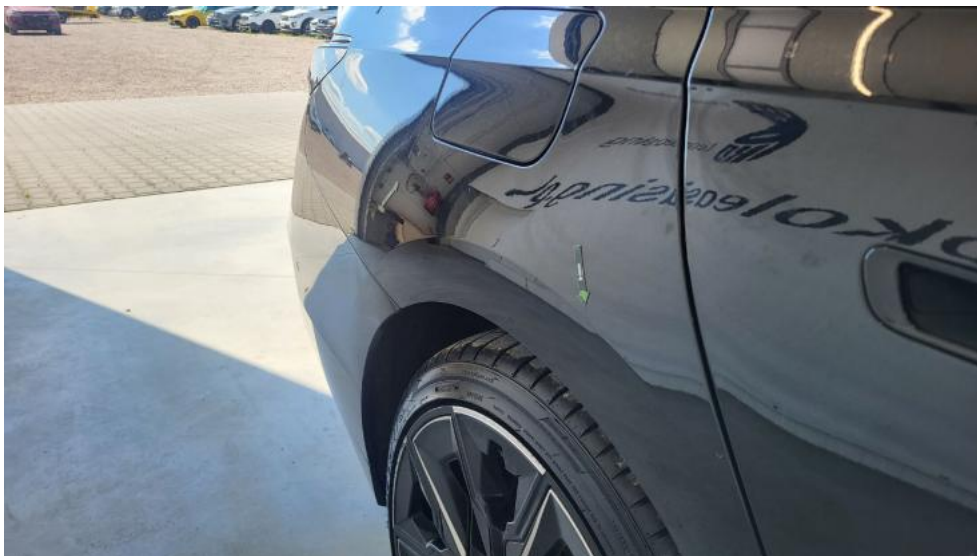
**Photo 65.**  
Błotnik tylny P / Ściana boczna P - Wgniecenie/odkształcenie 1
