Nr zlecenia DEKRA: PKOL(W)/LODZ/68872/26/07/24  
Nr zlecenia/szkody: 00203/EO/23  
Data zlecenia: 24-07-2026

| Producent | MERCEDES-BENZ |
| Model | CLA Shooting Brake [X 118] 19-23 |
| Nr rejestracyjny | SB866EX |

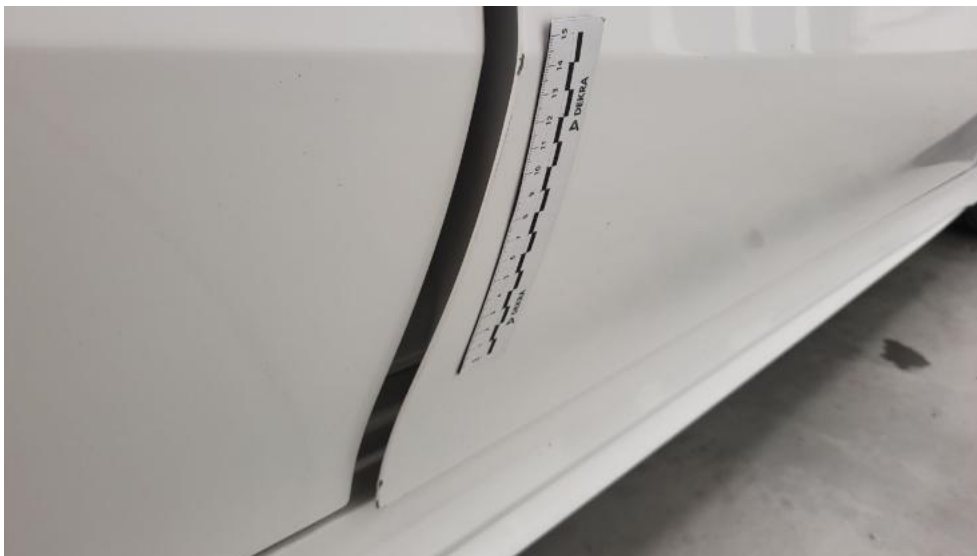
**Fot. 51.**

Drzwi przednie P - Rysa/odprysk 2

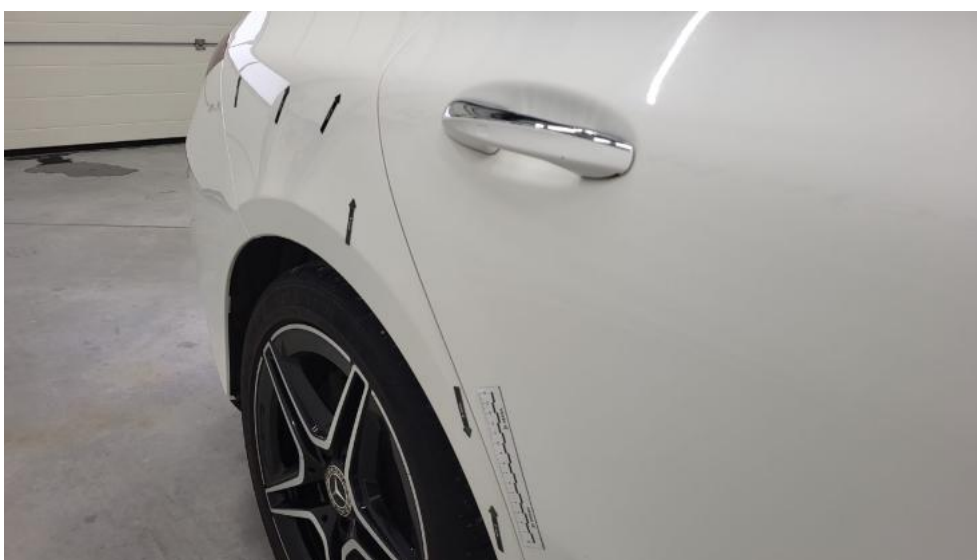
**Fot. 54.**

Łotnik tylny P / Ściana boczna P - zdjęcie poglądowe 1

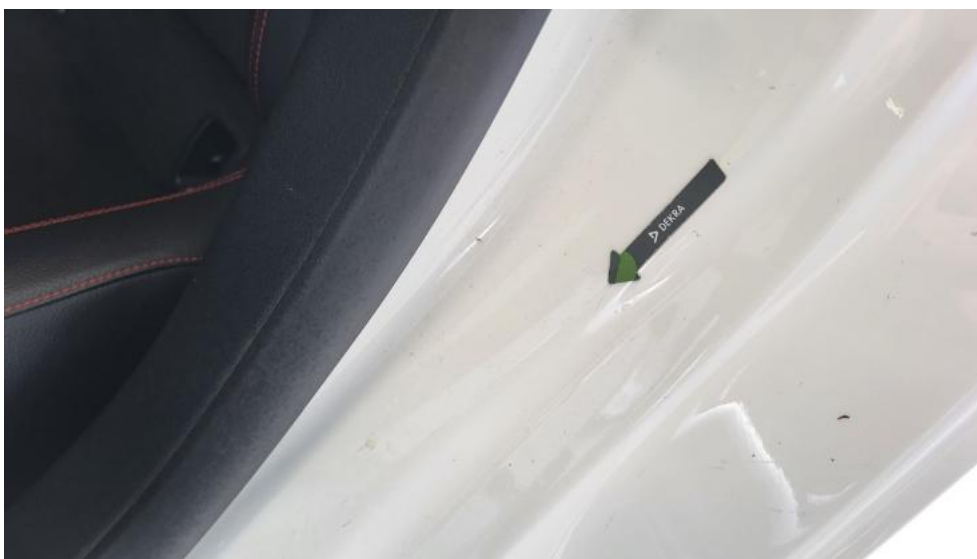
**Fot. 65.**

Błotnik tylny L / Ściana boczna L - zdjęcie poglądowe 1

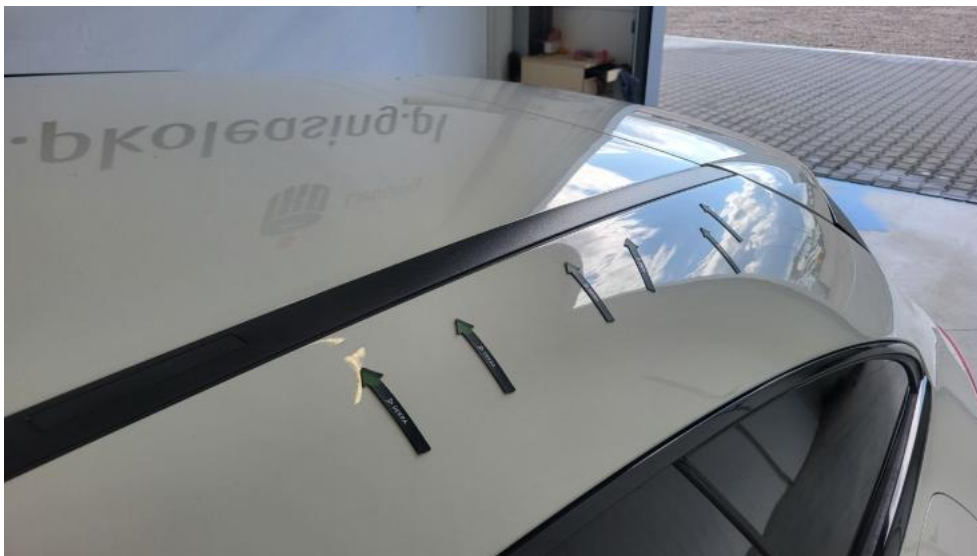
**Fot. 67.**

Błotnik tylny L / Ściana boczna L - Wgniecenie/odkształcenie 2

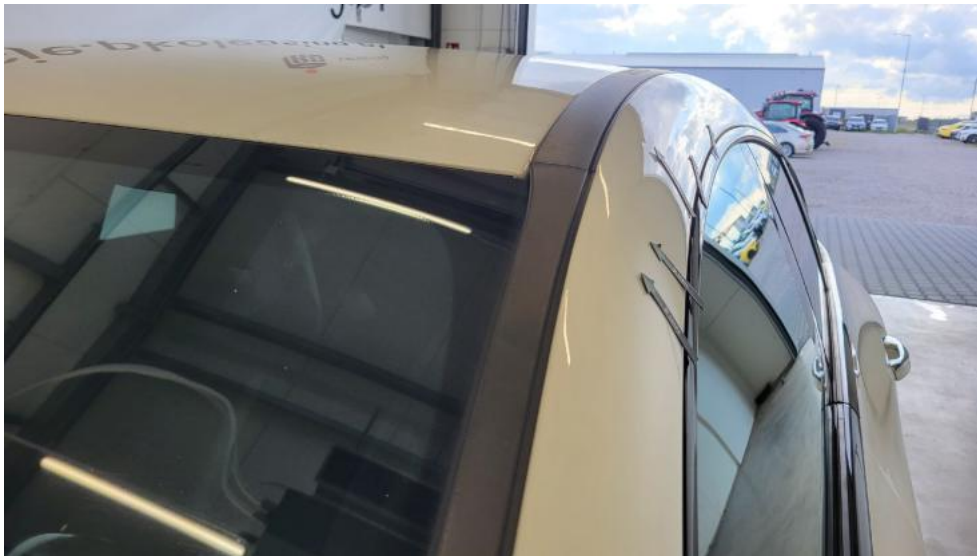
**Fot. 75.**

Słupek przedni L - Wgniecenie/odkształcenie 1

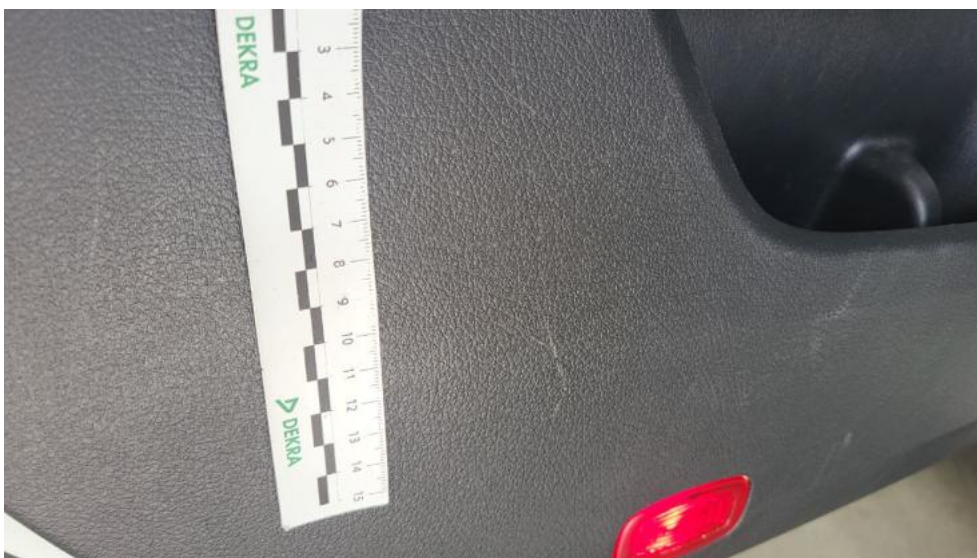
**Fot. 84.**  
Tapicerka drzwi przednich L - Rysa/odprysk 1

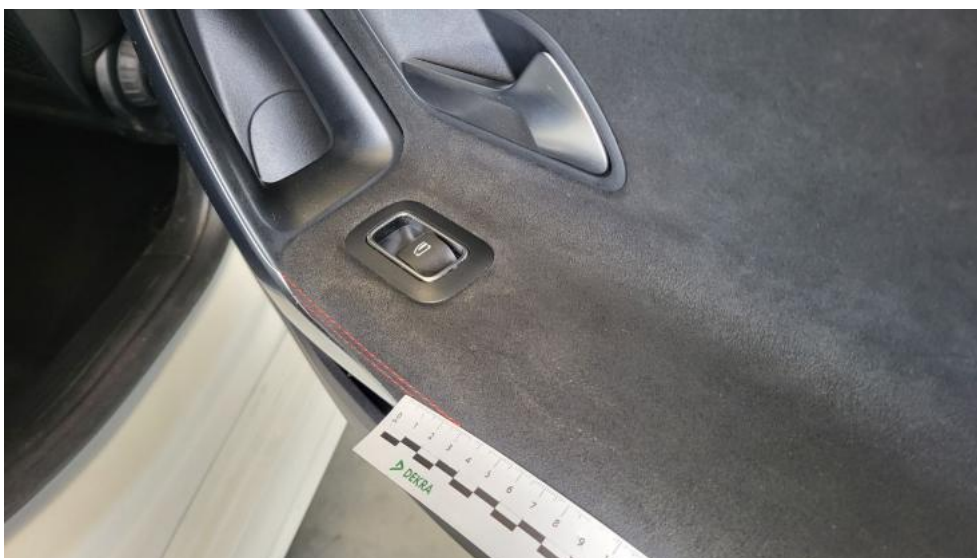
**Fot. 86.**

Tapicerka drzwi tylnych P - Inne 1

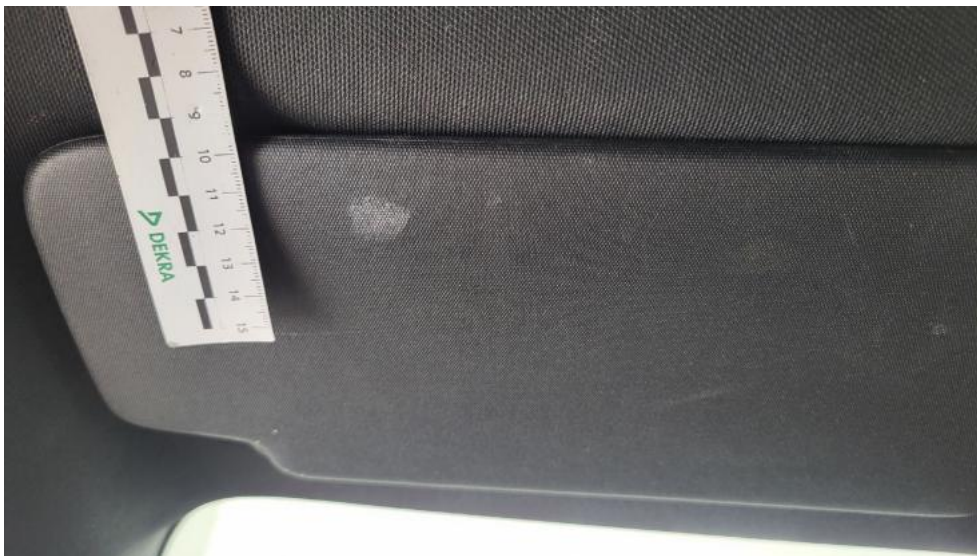
**Fot. 87.**

Osłona p/słoneczna lewa - Inne 1
