Nr zlecenia DEKRA: PKOL(W)/LODZ/51543/26/06/03  
Nr zlecenia/szkody: PS23/02507  
Data zlecenia: 03-06-2026

**Dane pojazdu**

Pomiar grubości powłoki lakierowej poj.

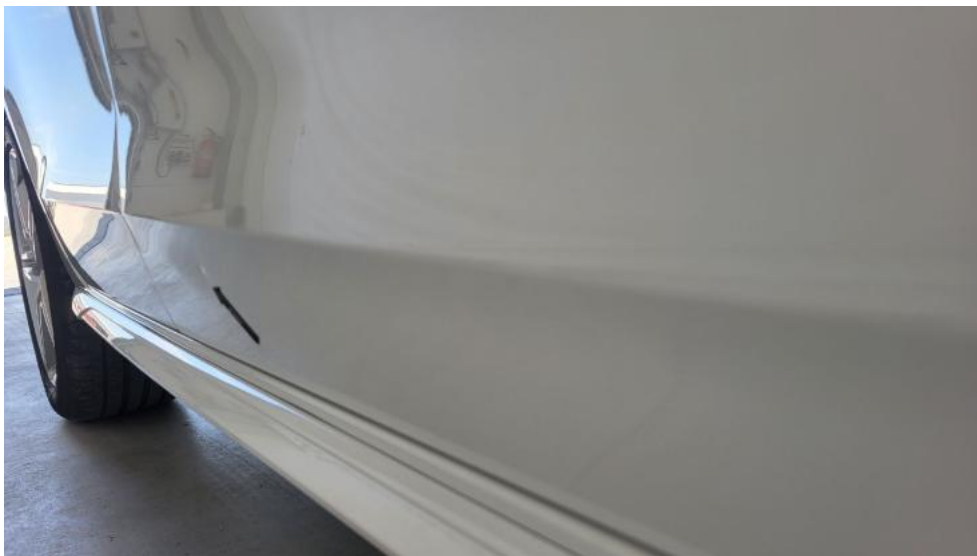
**Fot. 51.**  
Drzwi przednie P - Wgniecenie/odkształcenie 2

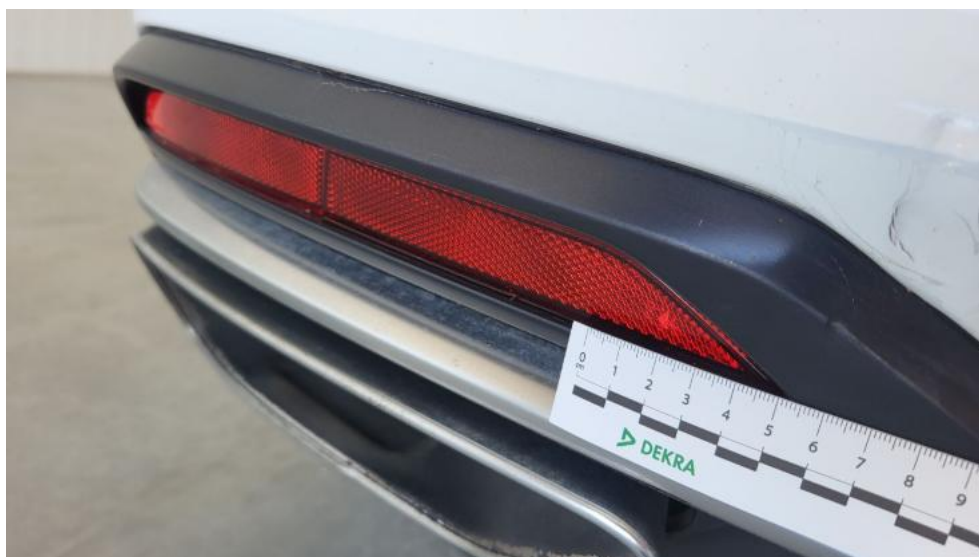
**Fot. 65.**  
Lampa przeciwmgielna tylna L - zdjęcie poglądowe 1
