Nr zlecenia DEKRA: PKOL(W)/LODZ/84289/26/09/08  
Nr zlecenia/szkody: DW/WA/2009/001/D  
Data zlecenia: 08-09-2026

DEKRA Polska - Centrala  
02-673 Warszawa, ul. Konstruktorska 12A

| Model | Seria 3 Gran Turismo [F34] 16-20 |
| Typ/wersja | 320i GPF xDrive aut |

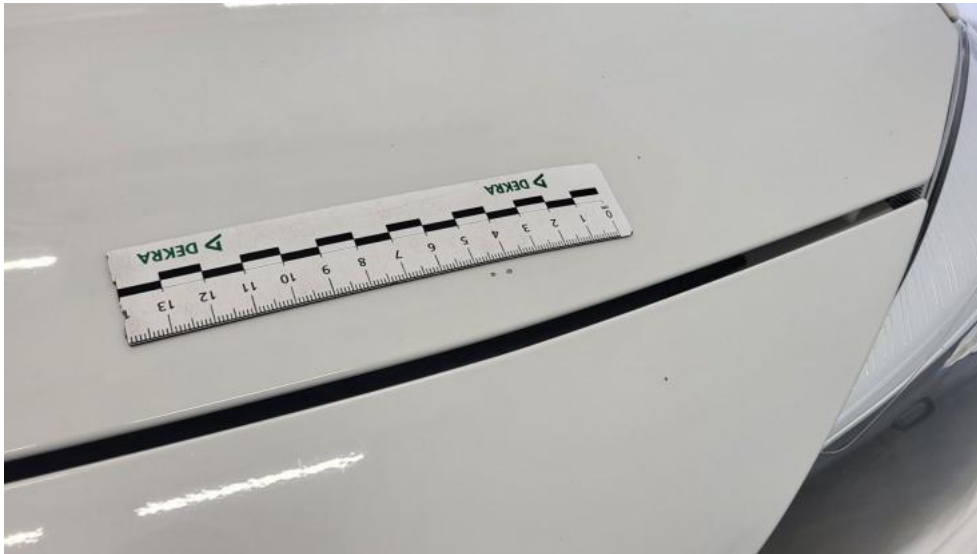
**Fot. 39.**

Pokrywa komory silnika - Rysa/odprysk 1

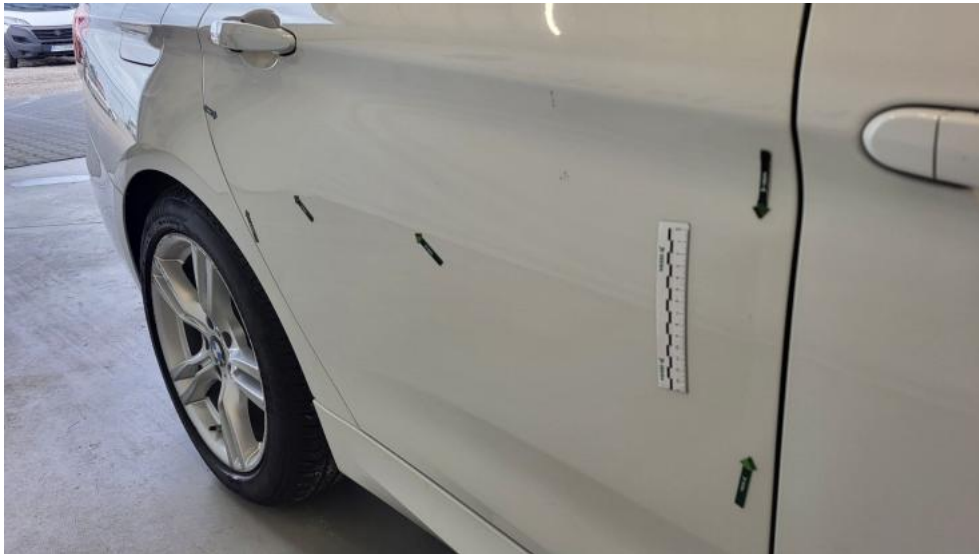
**Fot. 49.**

Drzwi tylne P - zdjęcie pogładowe 1

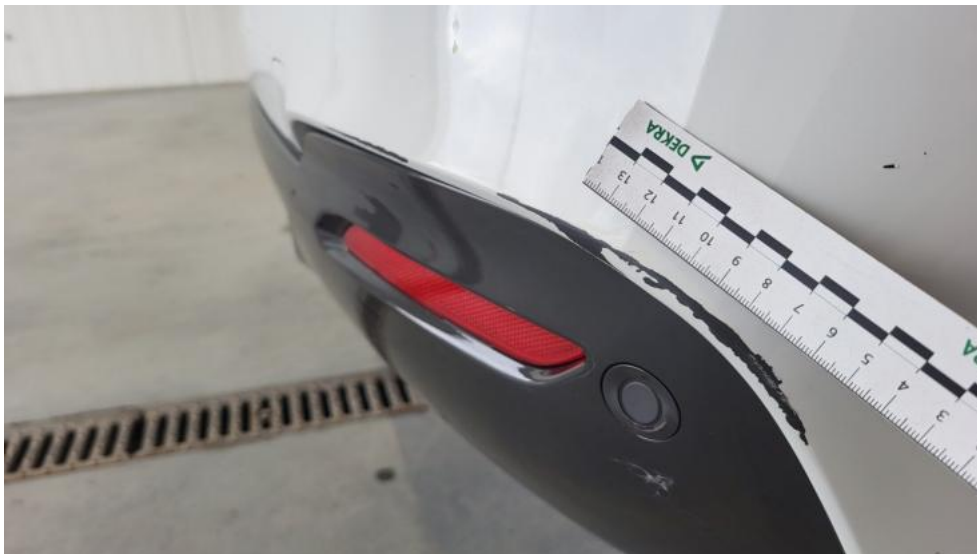
**Fot. 59.**

Zderzak tylny - Rysa/odprysk 1

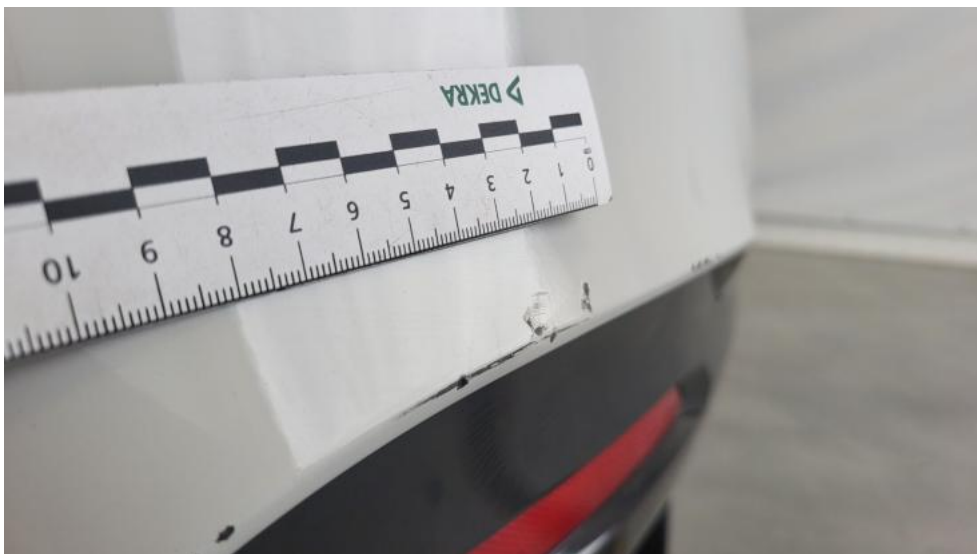
**Fot. 61.**

Zderzak tylny - Wgniecenie/odkształcenie 1

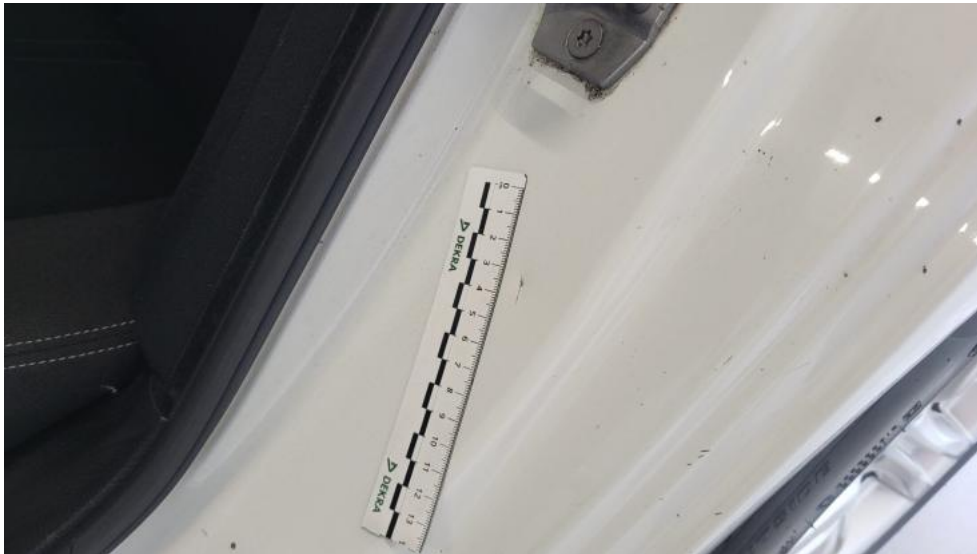
**Fot. 65.**

Błotnik tylny L / Ściana boczna L - Rysa/odprysk 1

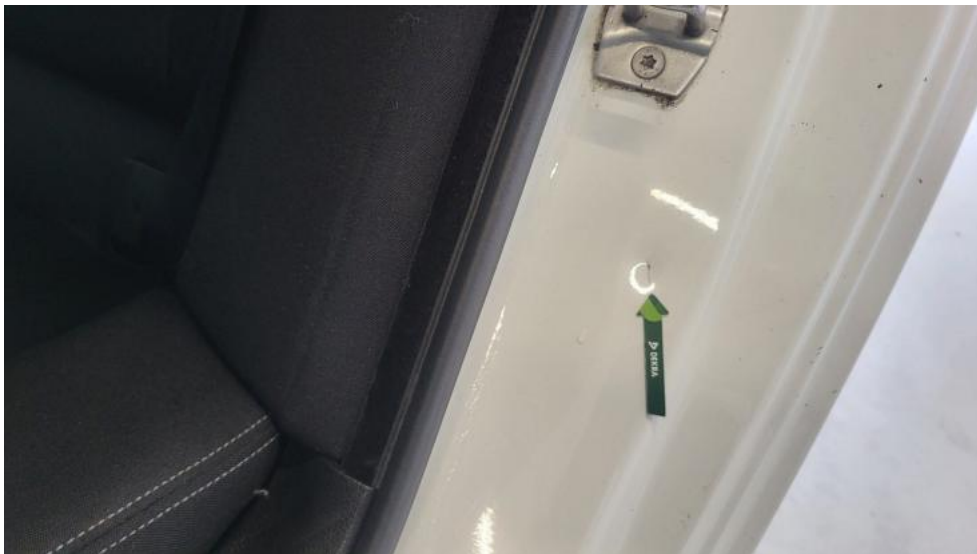
**Fot. 67.**

Błotnik tylny L / Ściana boczna L - Wgniecenie/odkształcenie 2

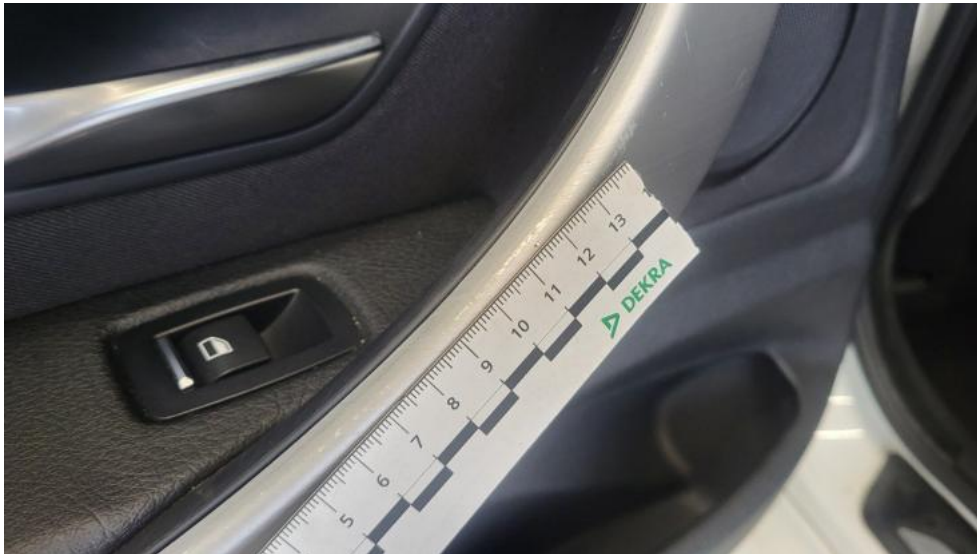
**Fot. 83.**

Uchwyt drzwi tyl L - Rysa/odprysk 1
