Nr zlecenia DEKRA: PKOL(W)/LODZ/82230/26/09/02  
Nr zlecenia/szkody: 24/023982  
Data zlecenia: 02-09-2026

**DEKRA Polska - Centrala**  
02-673 Warszawa, ul. Konstruktorska 12A

| Producent | BMW |
| Model | Seria 5 [G30/F90] 20-23 |

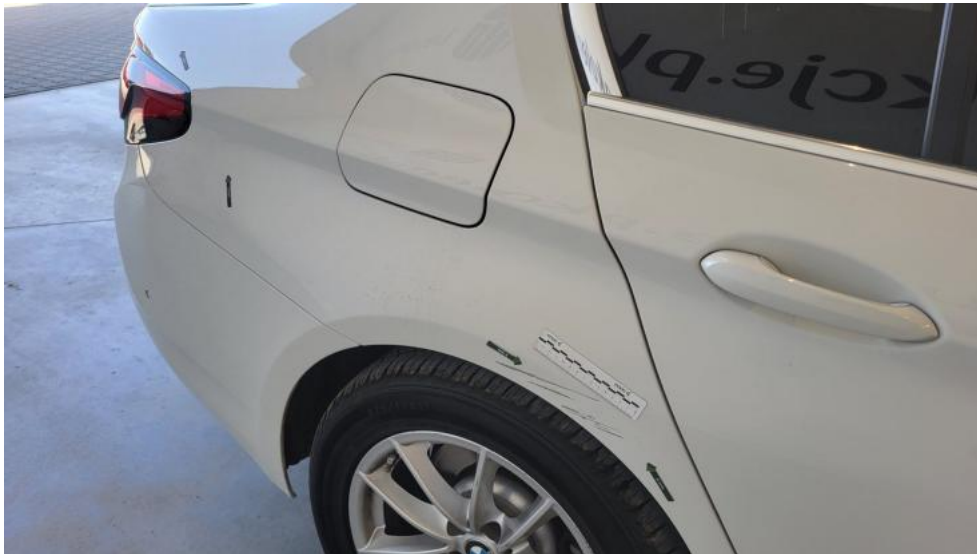
**Fot. 55.**

Błotnik tylny P / Ściana boczna P - zdjęcie poglądowe 1

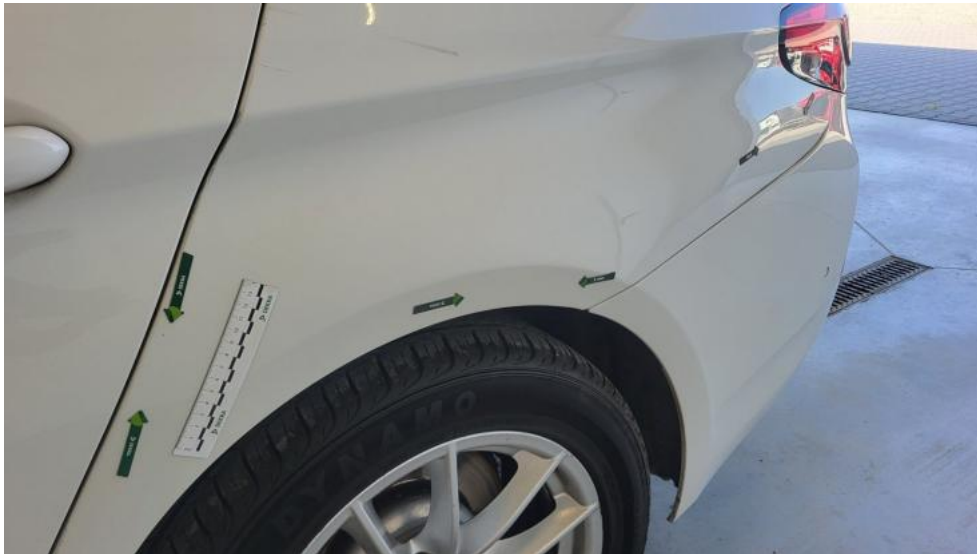
**Fot. 65.**

Błotnik tylny L / Ściana boczna L - zdjęcie poglądowe 1

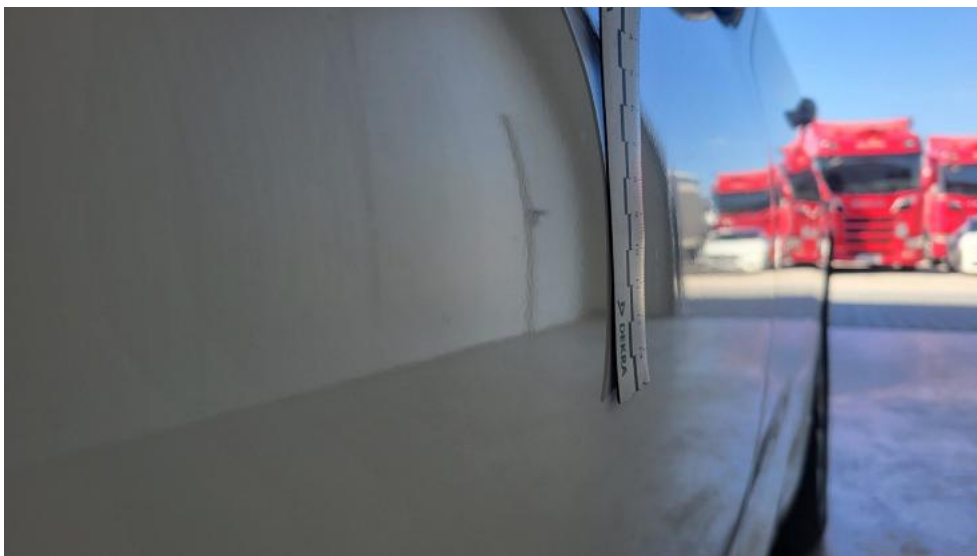
**Fot. 69.**

Drzwi przed L - zdjęcie poglądowe 1

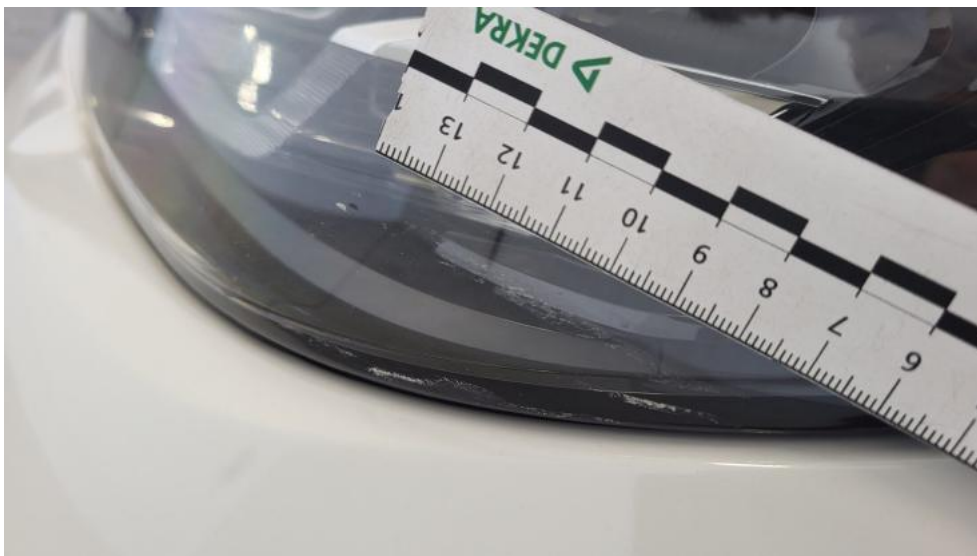
**Fot. 77.**

Reflektor L - Rysa/odprysk 1

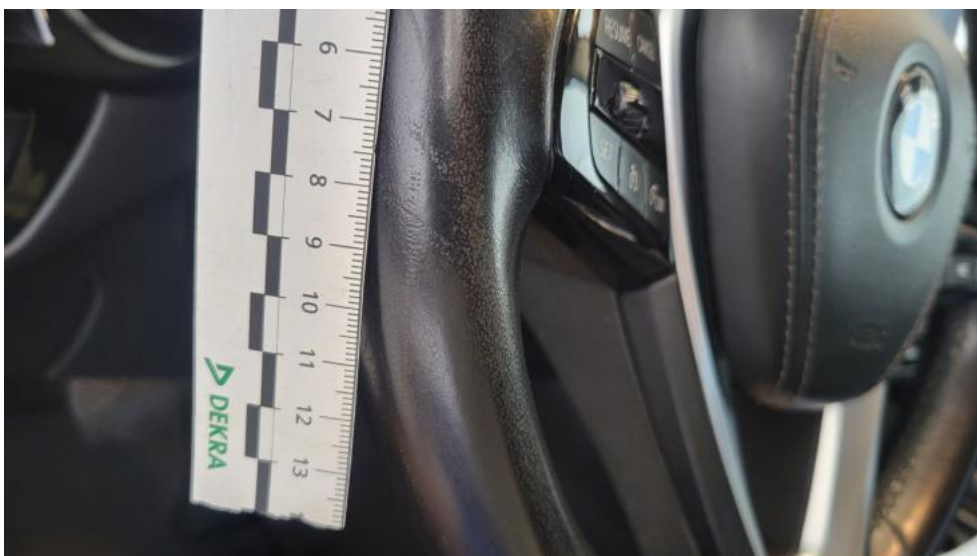
**Fot. 78.**

Koło kierownicy - Rysa/odprysk 1

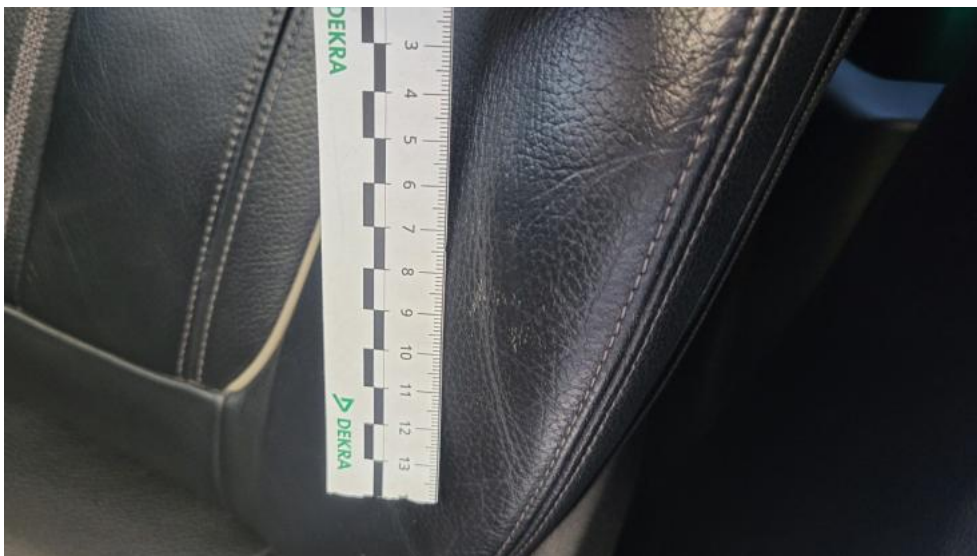
**Fot. 79.**

Fotel prz. lew. - Rysa/odprysk 1

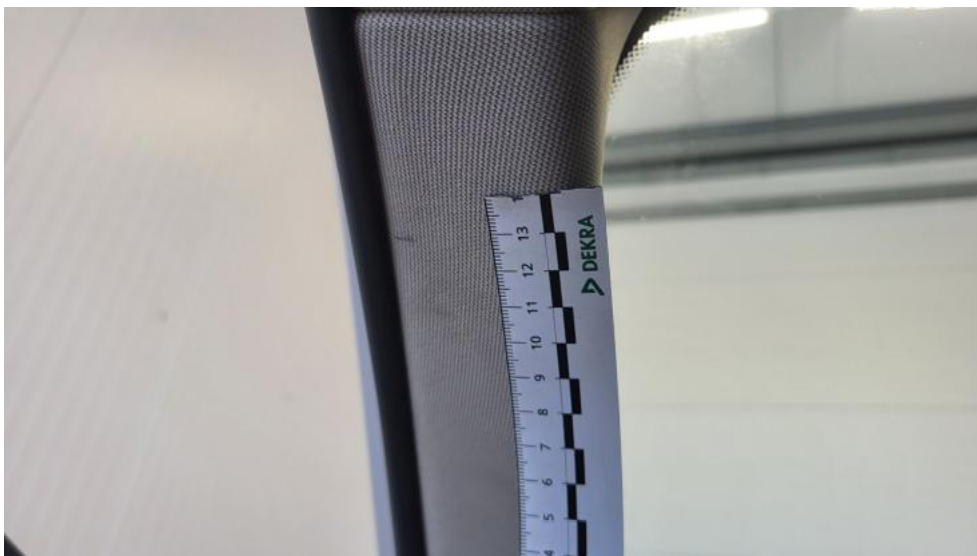
**Fot. 85.**

Wykładzina(y) słupka przedniego L - Inne 1

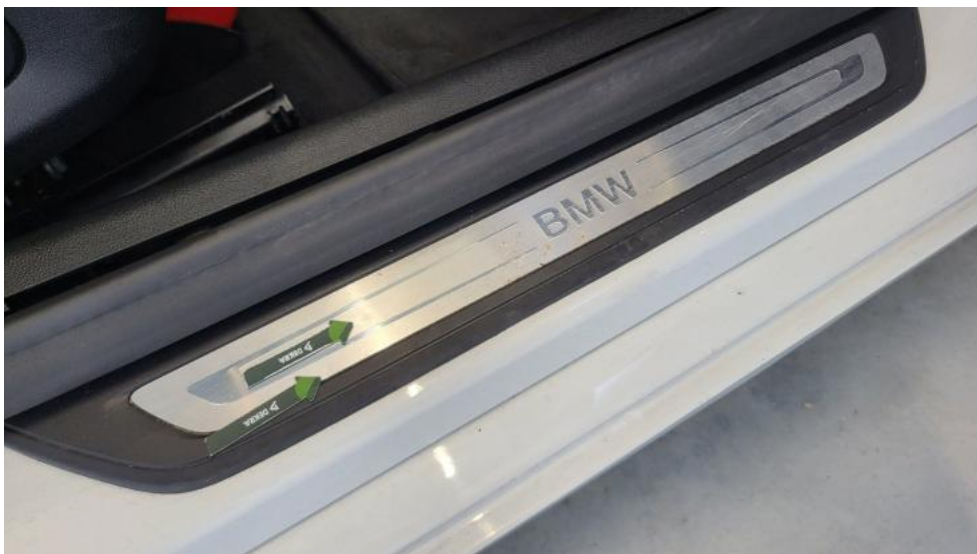
**Fot. 87.**

Listwy progowe praw. - Wgniecenie/odkształcenie 1

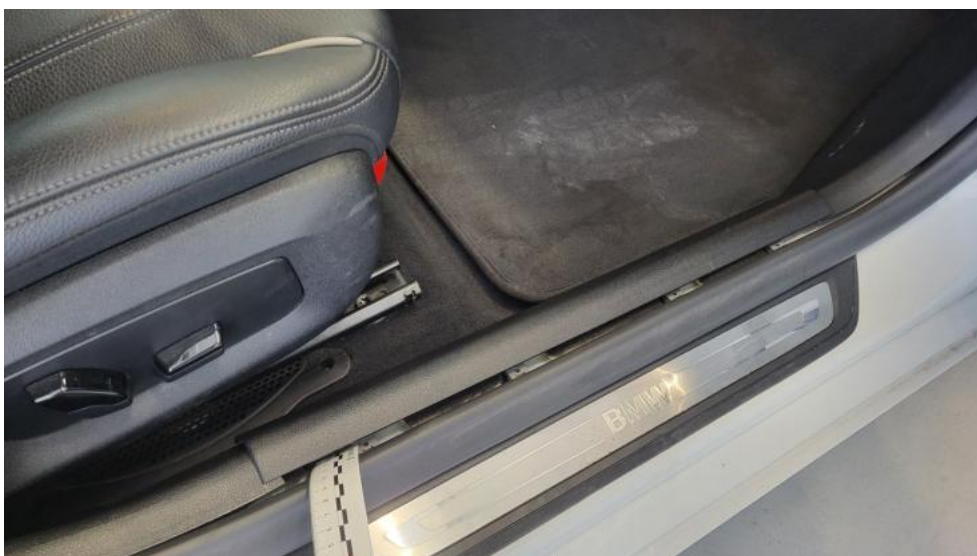
**Fot. 88.**

Listwy progowe praw. - Inne 1

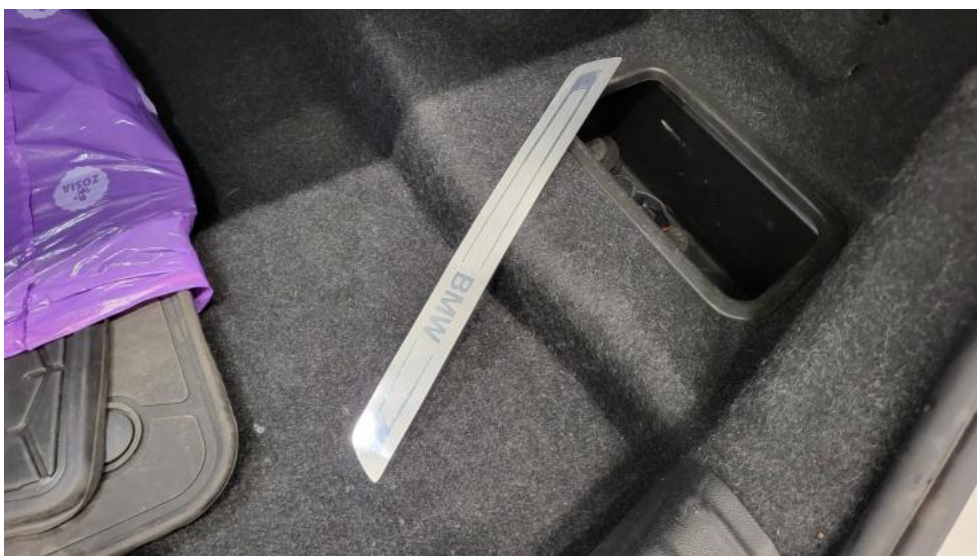
**Fot. 90.**

Listwy progowe praw. - Inne 2

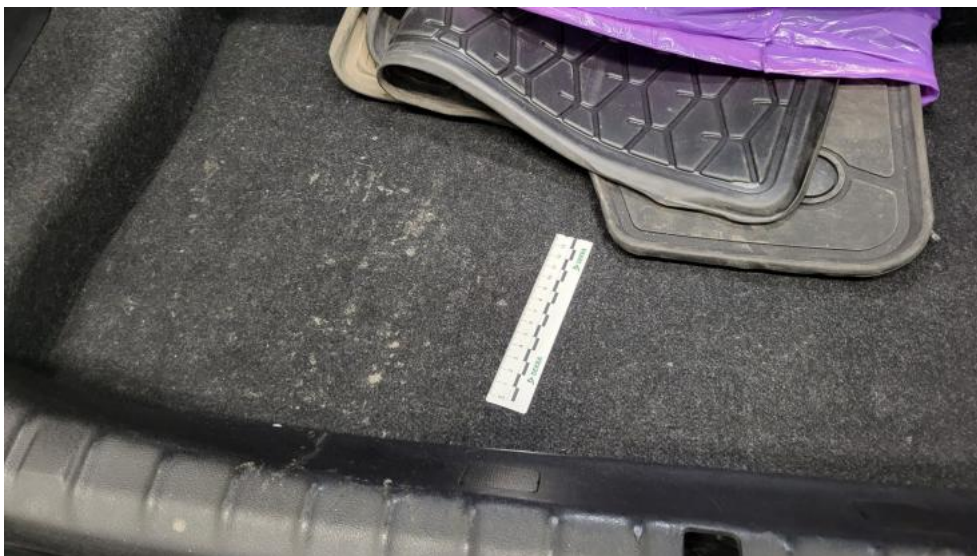
**Fot. 91.**

Wykładzina podłogi bagażnika - zabrudzenia
