Nr zlecenia DEKRA: PKOL(W)/LODZ/102261/25/12/23  
Nr zlecenia/szkody: PS23/03060  
Data zlecenia: 23-12-2025

| Producent | OPEL |
| Model | Astra V Hatchback 15-19 |
| Nr rejestracyjny | DLU7075C |

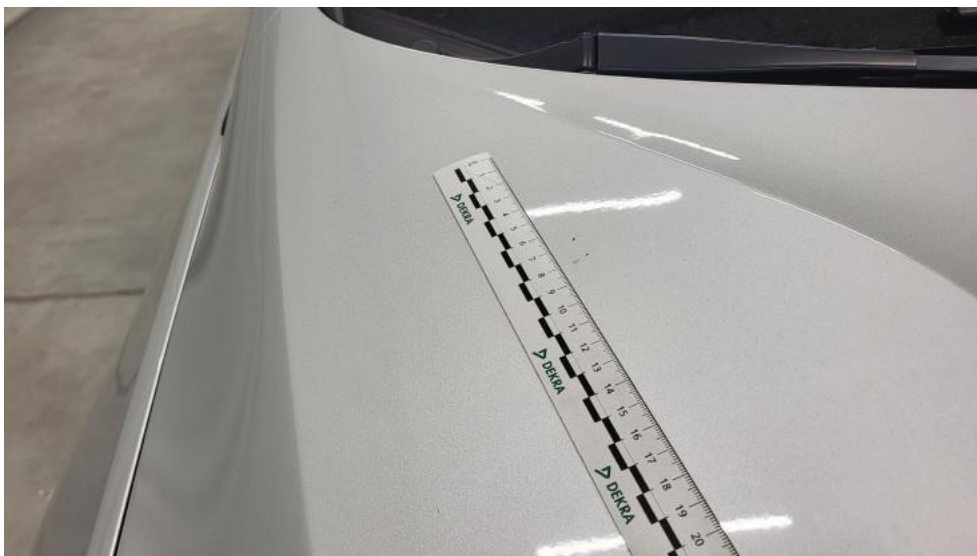
**Fot. 38.**  
Pokrywa komory silnika - Rysa/odprysk 1

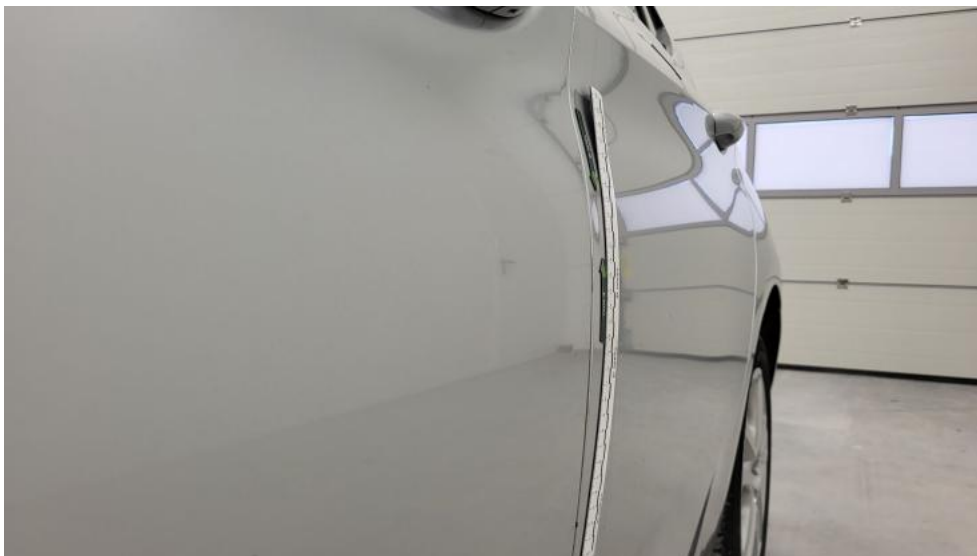
Drzwi tylne L - Wgniecenie/odkształcenie 1

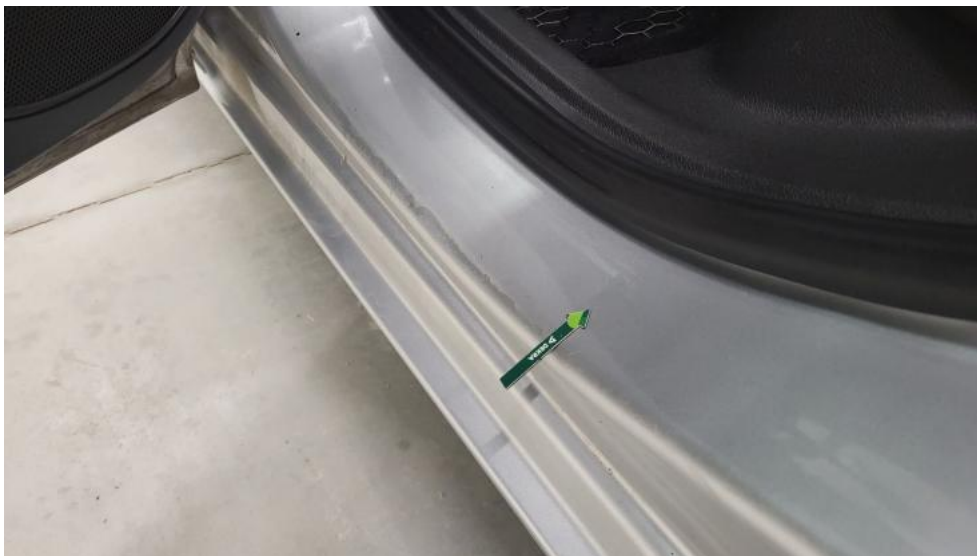
**Fot. 71.**

Próg L - Wgniecenie/odkształcenie 1
