DEKRA's commission No. : PKOL(W)/LODZ/04344/26/01/19  
commission/ damage No. : 24/051975  
Date of commission: 19-01-2026

| Manufacturer | VOLKSWAGEN |
| Type / version | Passat 2.0 TDI Elegance DSG |
| Registration /record No. | DLU8157E |

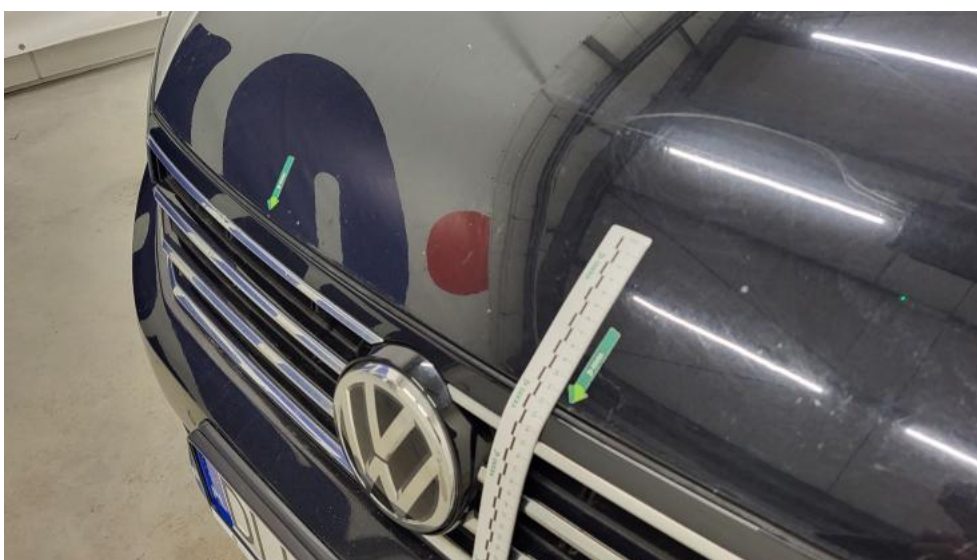
**Photo 40.**

Pokrywa komory silnika - zdjęcie poglądowe 1

Pokrywa komory silnika - Rysa/odprysk 2

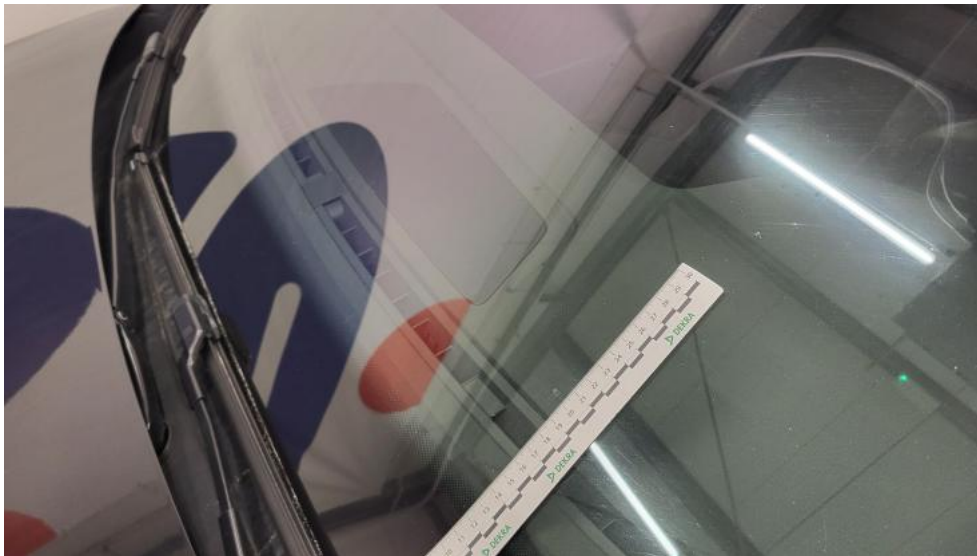
**Photo 45.**

Szyba czołowa - zdjęcie poglądowe 1

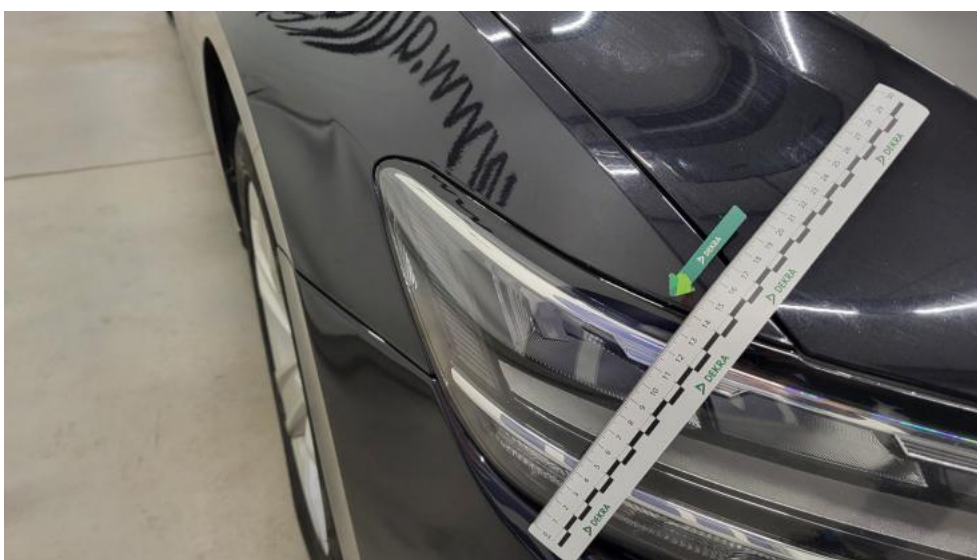
**Photo 48.**

Światnik przedni P - zdjęcie pogładowe 1

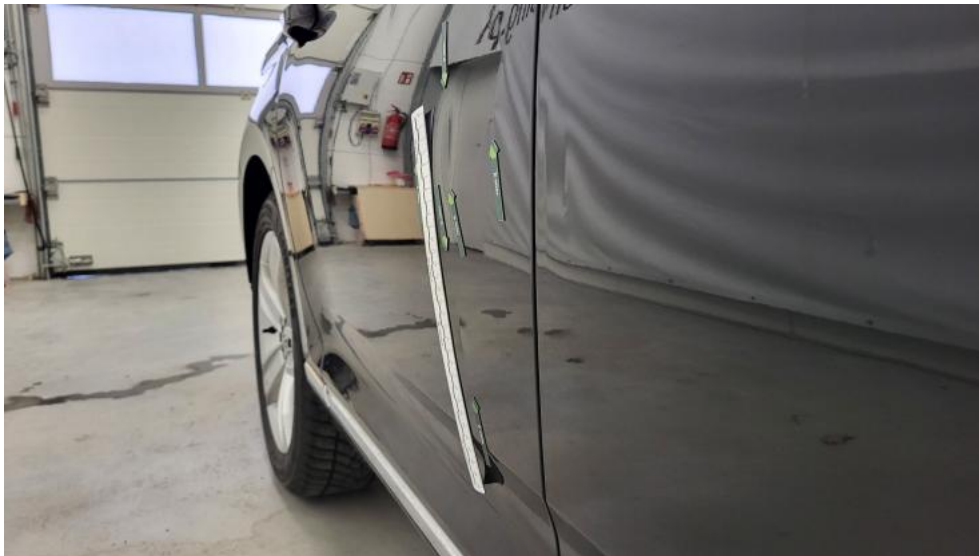
**Photo 53.**

Drzwi tylne P - Wgniecenie/odkształcenie 1

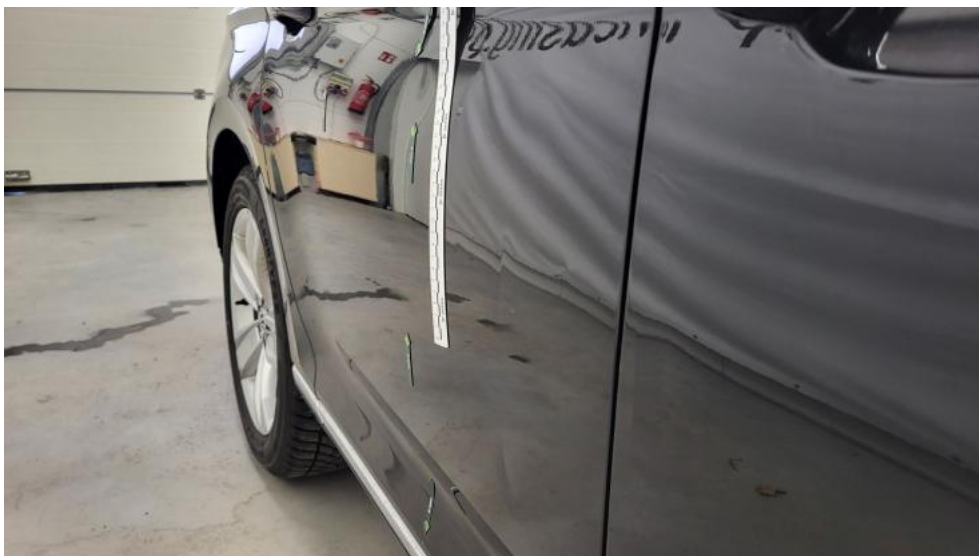
**Photo 54.**

Drzwi tylne P - Wgniecenie/odkształcenie 2

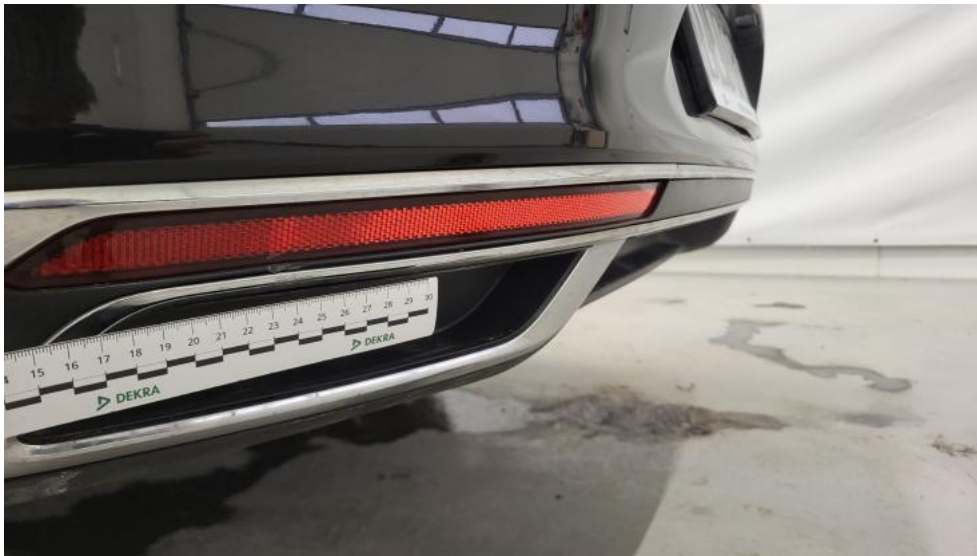
**Photo 59.**

Listwa śr zderzaka tylnego - zdjęcie poglądowe 1

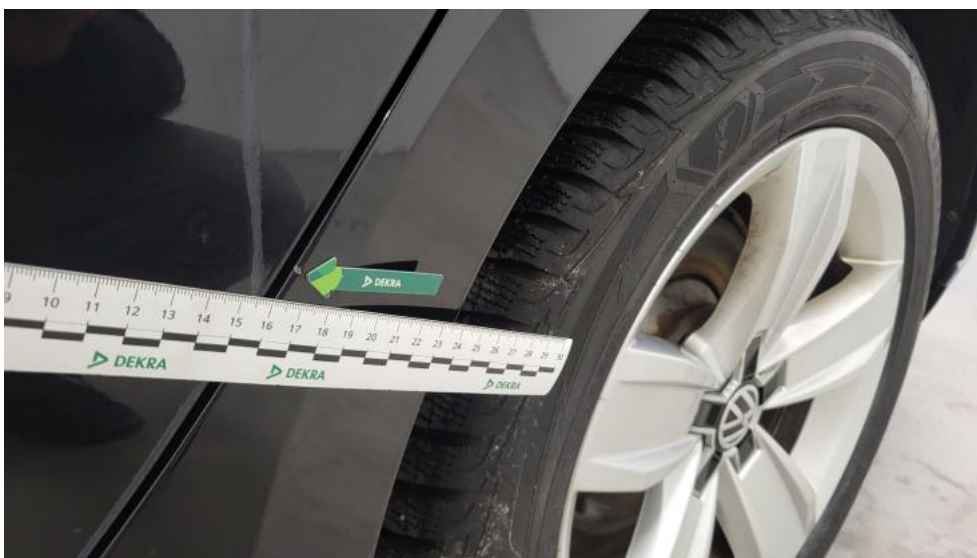
**Photo 64.**

Błotnik tylny L / Ściana boczna L - zdjęcie poglądowe 1

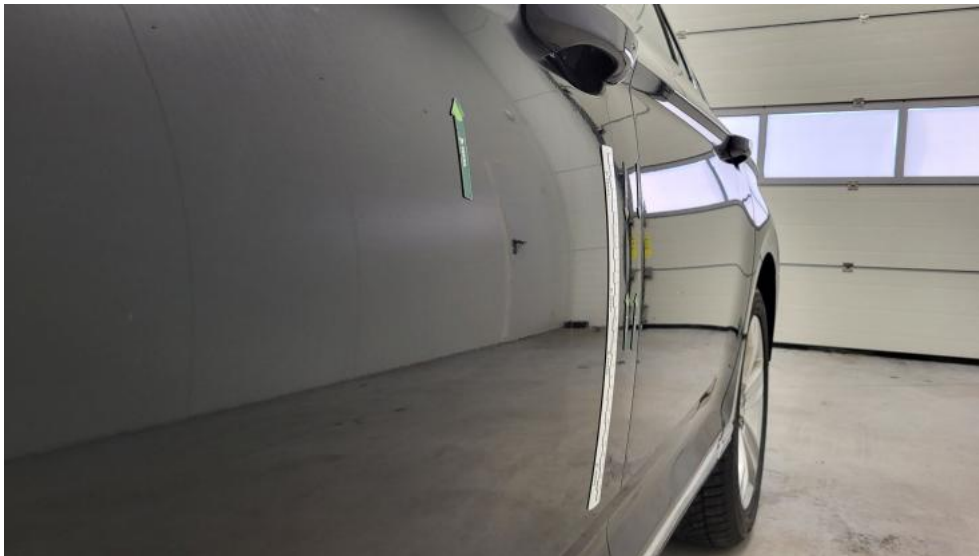
**Photo 69.**

Drzwi przed L - Wgniecenie/odkształcenie 1

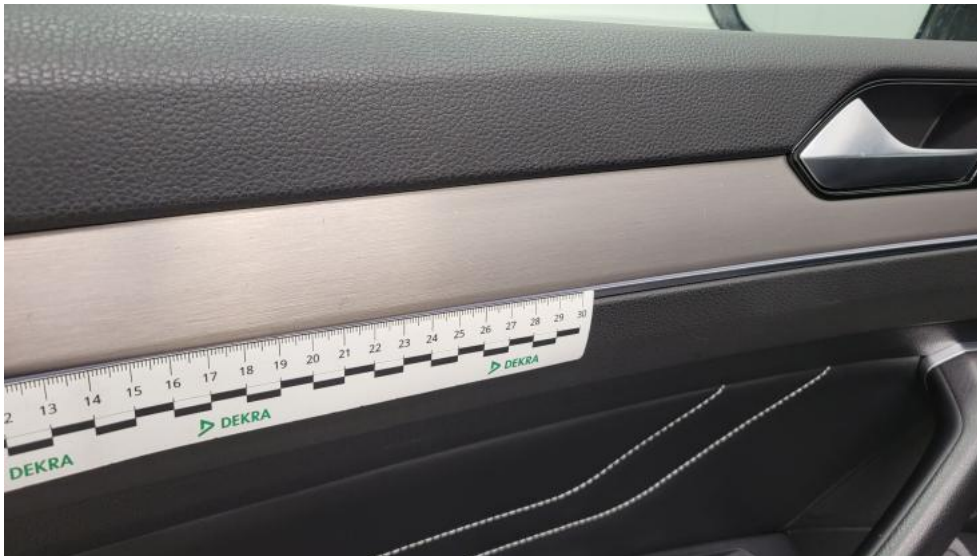
**Photo 79.**

Tapicerka drzwi przednich L - Rysa/odprysk 1

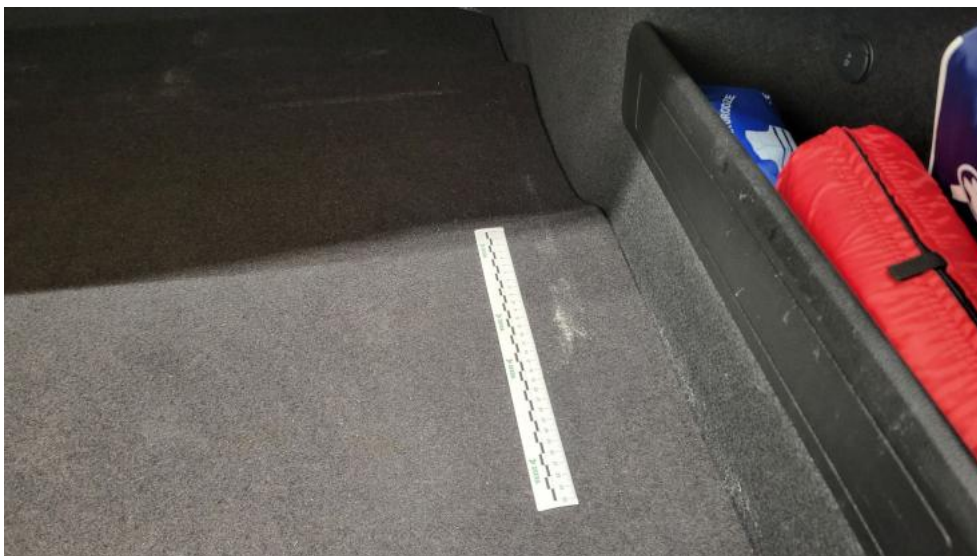
**Photo 80.**

Wykładzina podłogi bagażnika - Inne 1
