Nr zlecenia DEKRA: PKOL(W)/LODZ/98610/25/12/12  
Nr zlecenia/szkody: 22/020862  
Data zlecenia: 12-12-2025

| Producent | SKODA |
| Model | Octavia III Kombi 17-20 |
| VIN | TMBJG7NE4J0376909 |

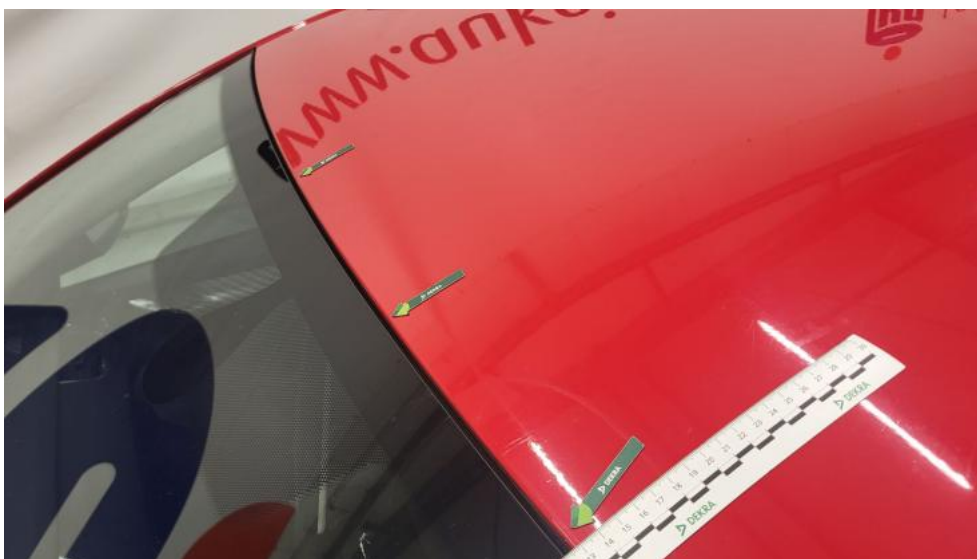
**Fot. 59.**

Dach - zdjęcie poglądowe 1

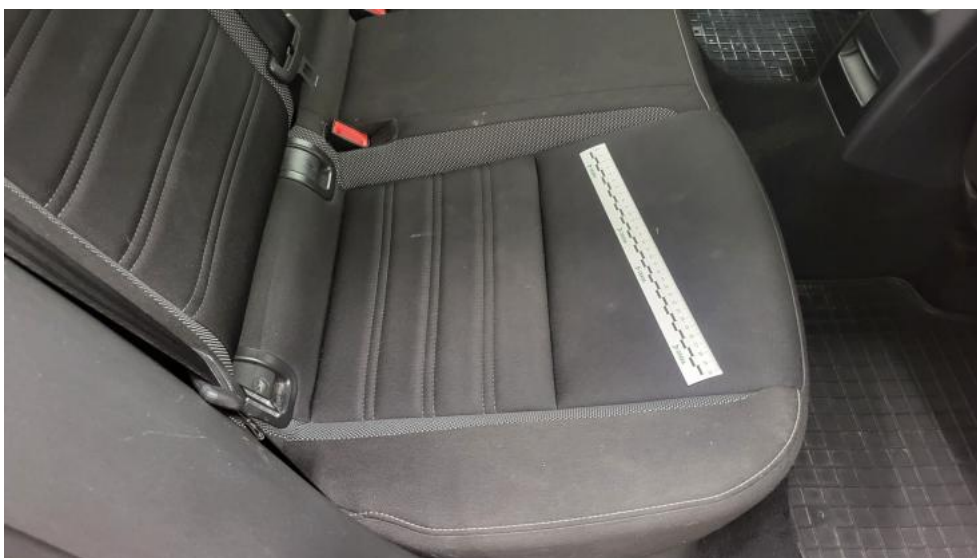
**Fot. 76.**  
Kanapa tyl. - Inne 2

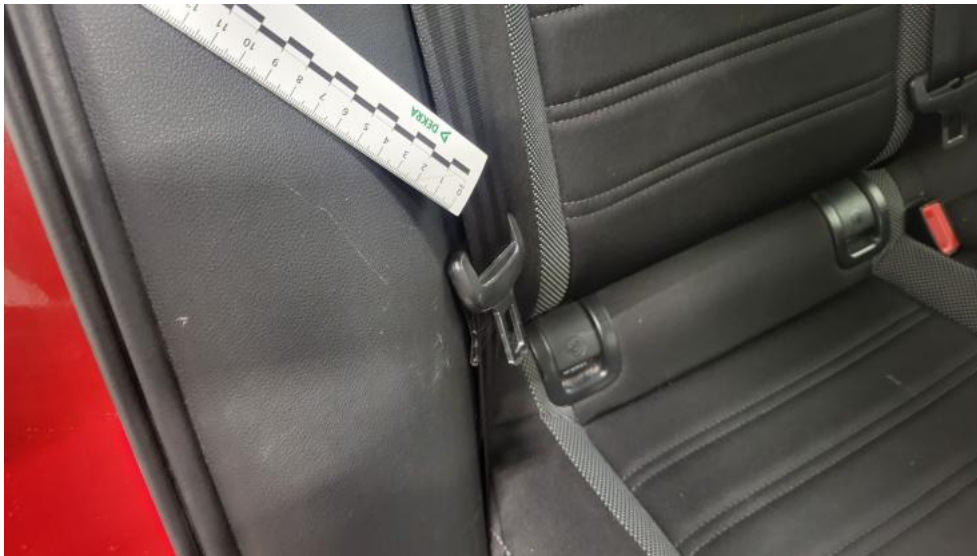
**Fot. 81.**

Wykładzina(y) słupka tylnego P - Rysa/odprysk 1

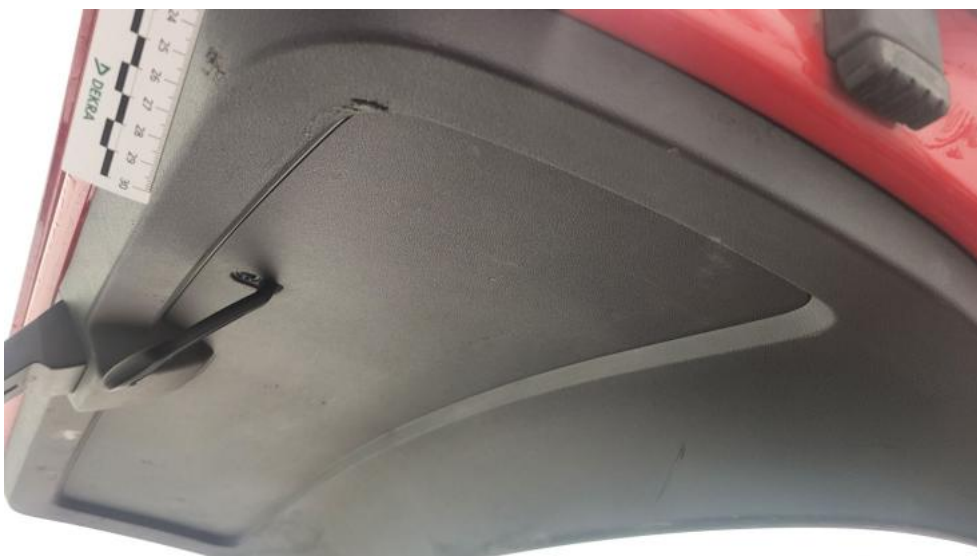
**Fot. 82.**

Wykładzina pokryw tylniej - Rysa/odprysk 1
