DEKRA's commission No. : PKOL(W)/LODZ/16570/26/02/23  
commission/ damage No. : 22/026903  
Date of commission: 23-02-2026

| Manufacturer | DACIA |
| Model | Spring 21-24 |
| Registration /record No. | WU7129N |

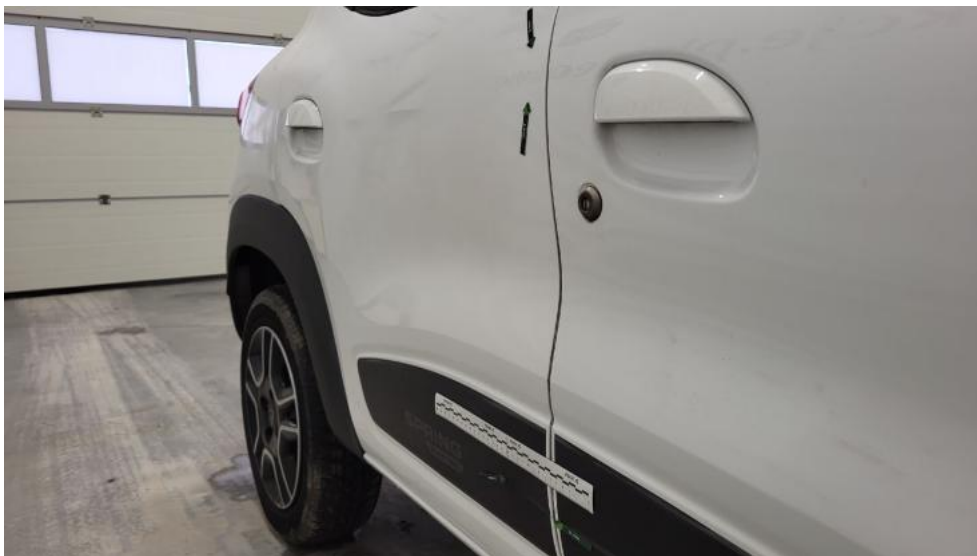
**Photo 53.**

Drzwi tylne P - Wgniecenie/odkształcenie 1

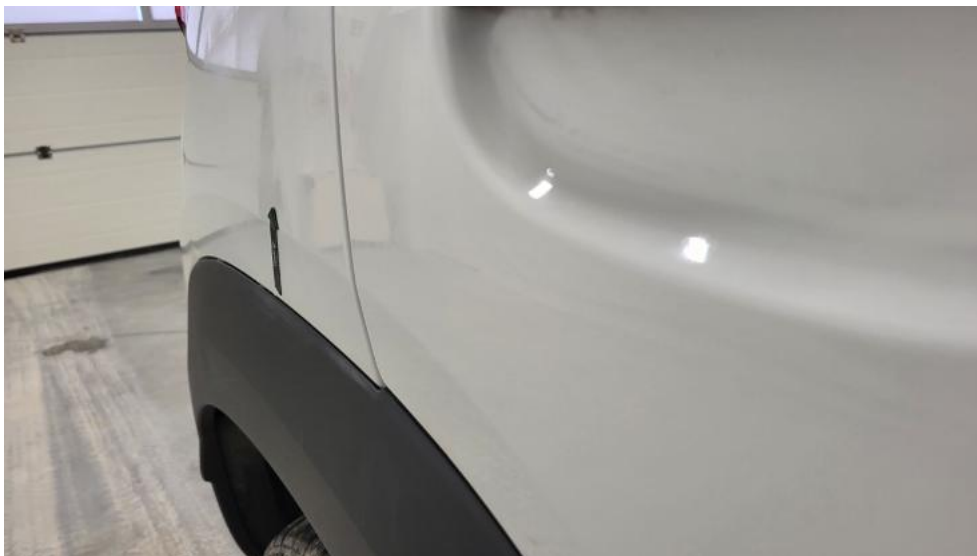
**Photo 55.**

Błotnik tylny P / Ściana boczna P - Wgniecenie/odkształcenie 1

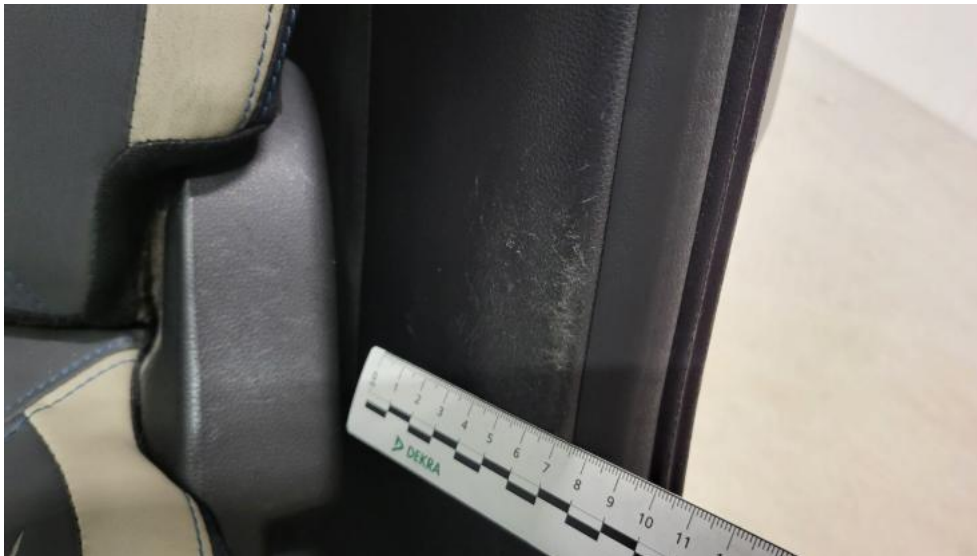
**Photo 77.**

Wykładzina(y) słupka środkowego L - Rysa/odprysk 1
