Nr zlecenia DEKRA: PKOL(W)/LODZ/37487/26/04/29
Nr zlecenia/szkody: 23/001595
Data zlecenia: 29-04-2026

Dane pojazdu

DOKUMENTACJA FOTOGRAFICZNA

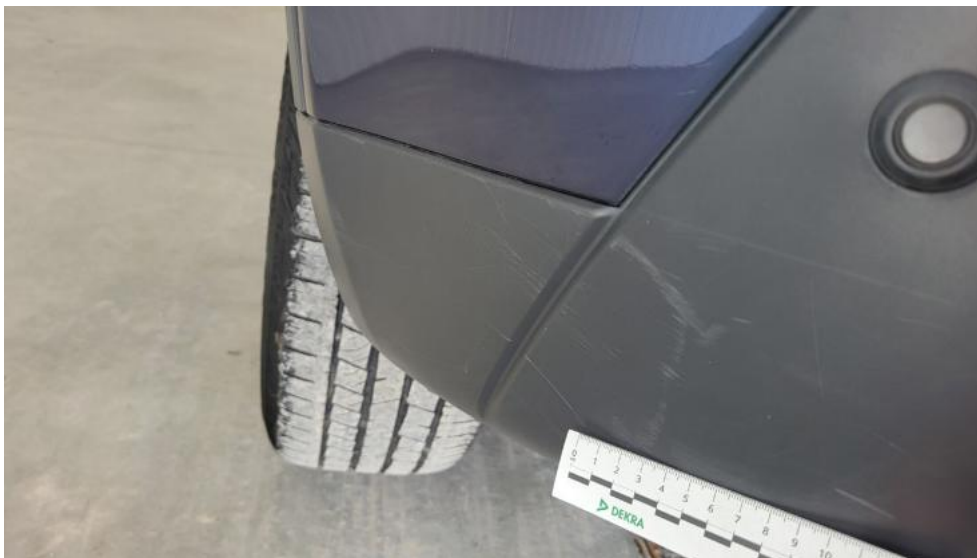
Fot. 65.
Zderzak tylny - Rysa/odprysk 1

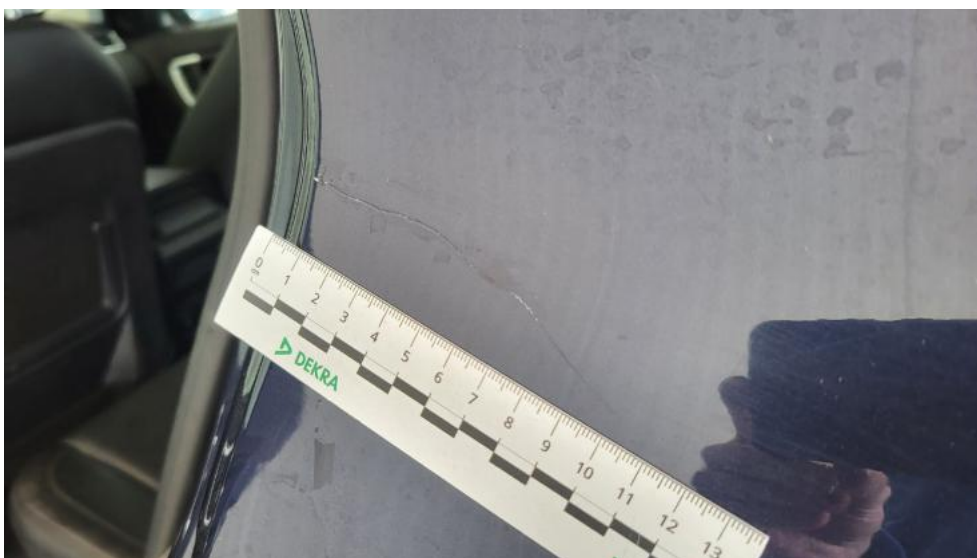
Fot. 70.
Błotnik tylny L / Ściana boczna L - Rysa/odprysk 2

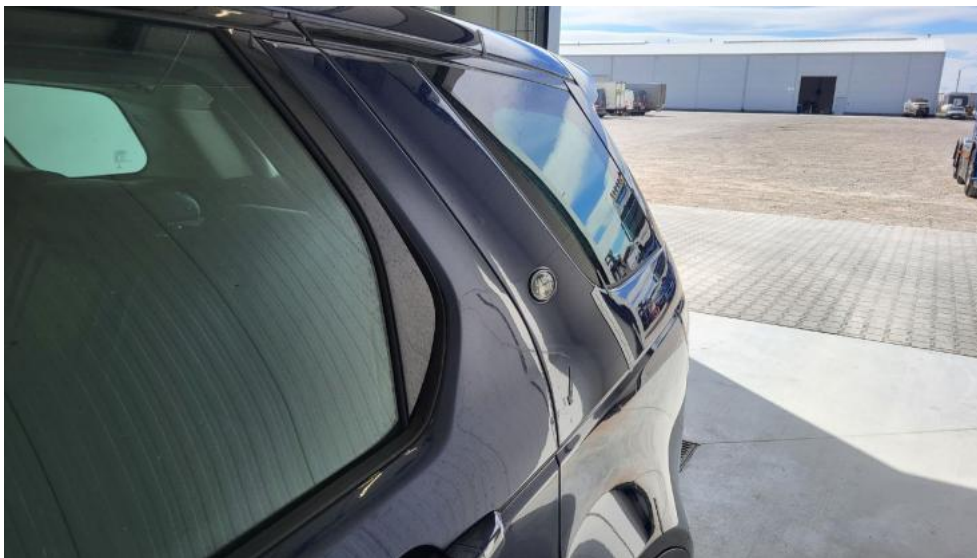
Fot. 71.
Błotnik tylny L / Ściana boczna L - Wgniecenie/odkształcenie 1

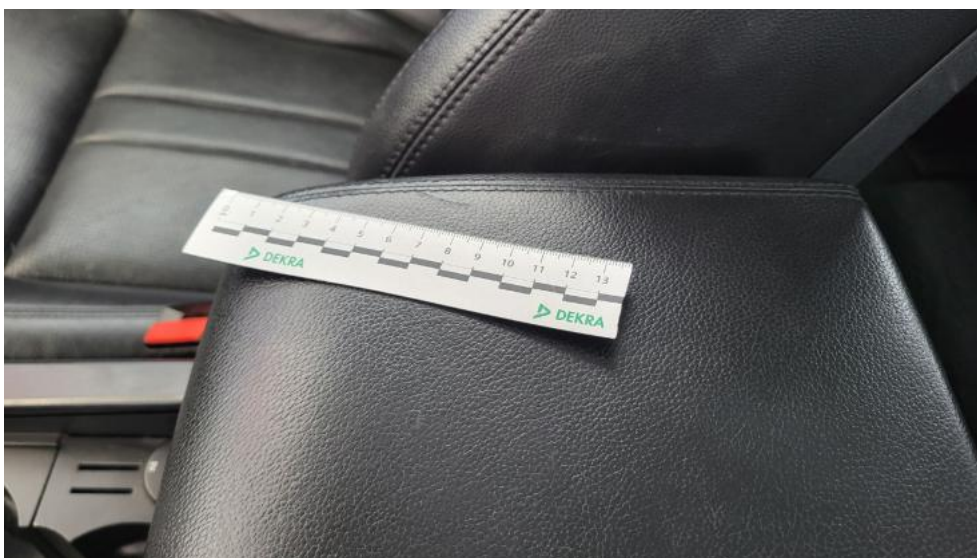
Fot. 84.
Podłokietnik środkowy przedni - Rysa/odprysk 1
