DEKRA's commission No. : PKOL(W)/LODZ/23082/26/03/16
 commission/ damage No. : 23/006850
 Date of commission: 16-03-2026

PKO Leasing SA
 Świętokrzyska 36
 00-116 Warszawa

Group of objects (Eurotax)	jeeps
EC code (Eurotax)	0136631
Manufacturer	MERCEDES-BENZ
Model	GLE [167] 18-23
Type / version	GLE 400 d 4-Matic
Body type	KOM
Number of doors / seats	5/5
Curb weight [kg]	2360
Gross vehicle weight [kg]	3100
Wheelbase 1/2	2995
Engine type	Automatic ignition
Pollution reduction system	DPF
Engine capacity [ccm]	2925
Engine Power [hp/kW]	330/243
Gearbox	automatic
Registration /record No.	WU6732P
VIN / serial number	W1NFB2DB1PA905744
Date of first registration	05-04-2023
Date of next. tech. test	04-04-2026
Year of manufacture	2022
Readout [km]	107 409 (read)
Body color / type of coating	white/double-layered, metallized

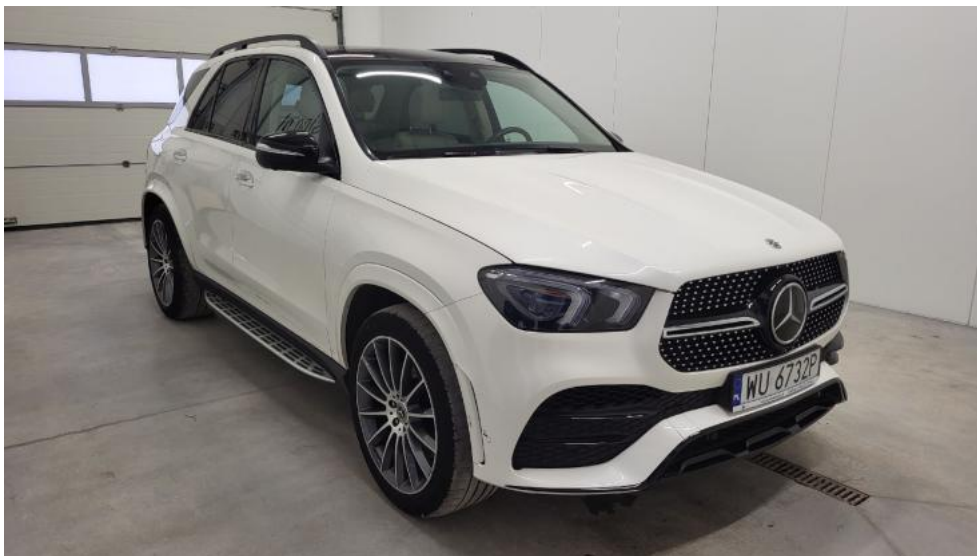
Photo 3.

Przekątna przednia prawa

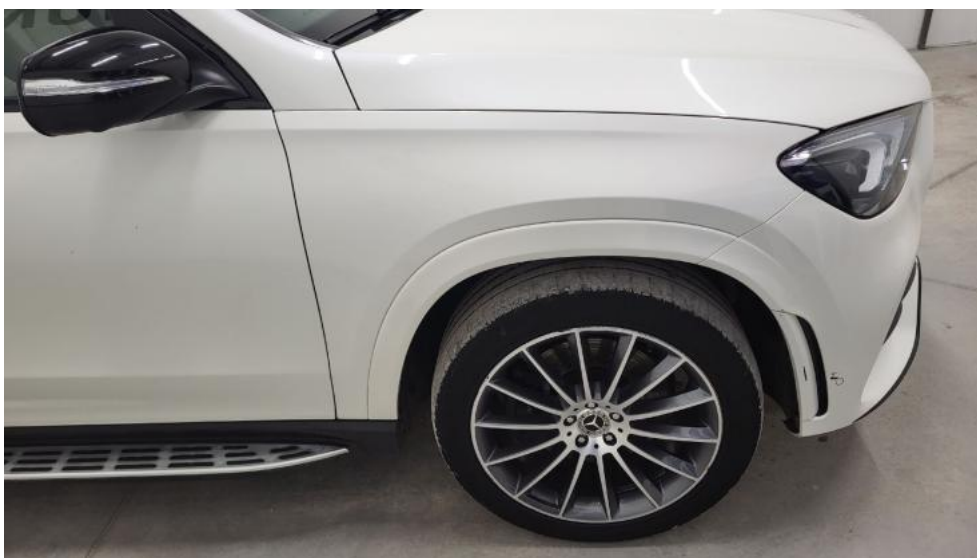
Photo 4.

Bok prawy z przodu

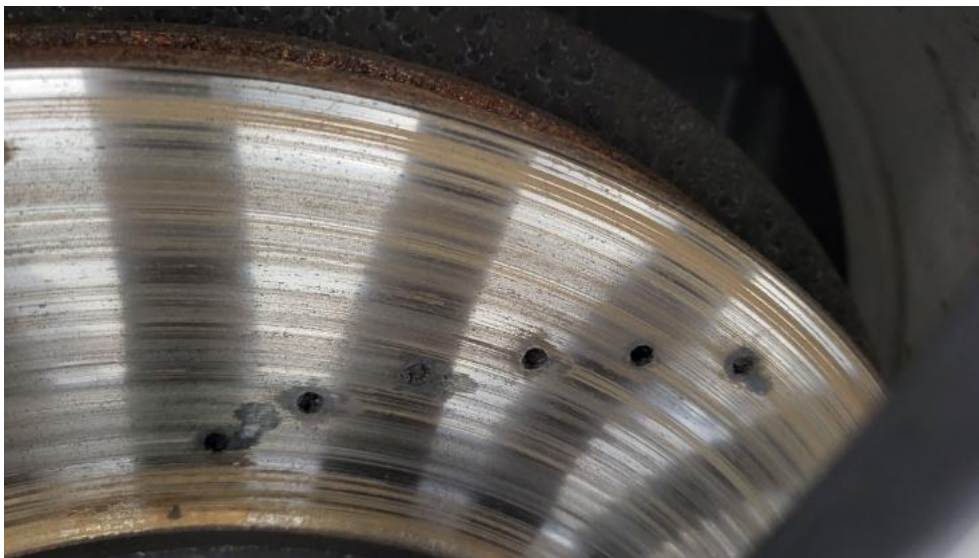
Photo 15.

Tarcza hamulcowa przednia prawa

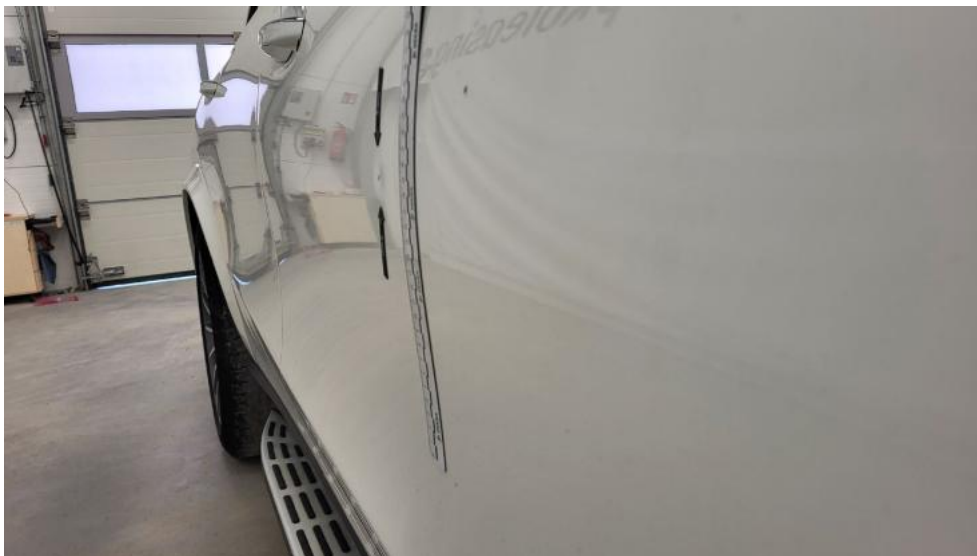
Photo 49.
Drzwi przednie P - Wgniecenie/odkształcenie 1
