DEKRA's commission No. : PKOL(W)/LODZ/24122/26/03/18  
commission/ damage No. : 24/014924  
Date of commission: 18-03-2026

**DEKRA Poland - Headquarters**  
02-673 Warszawa, ul. Konstruktorska 12A

PKO Leasing SA  
Świętokrzyska 36  
00-116 Warszawa

Group of objects (Eurotax)	jeeps
EC code (Eurotax)	0141941
Manufacturer	FORD
Model	Kuga 20-24
Type / version	Kuga 2.5P PHEV FWD ST-Line X
Body type	KOM
Number of doors / seats	5/5
Curb weight [kg]	1769
Gross vehicle weight [kg]	2320
Wheelbase 1/2	2710
Engine type	spark ignition
Pollution reduction system	GPF
Engine capacity [ccm]	2483
Engine Power [hp/kW]	152/112
Gearbox	automatic
Registration /record No.	NO275CF
VIN / serial number	WF0FXXWPMHPC37806
Date of first registration	28-02-2023
Date of next. tech. test	28-02-2026
Year of manufacture	2023
Readout [km]	67 630 (read)
Body color / type of coating	grafitowy/double-layered, metallized

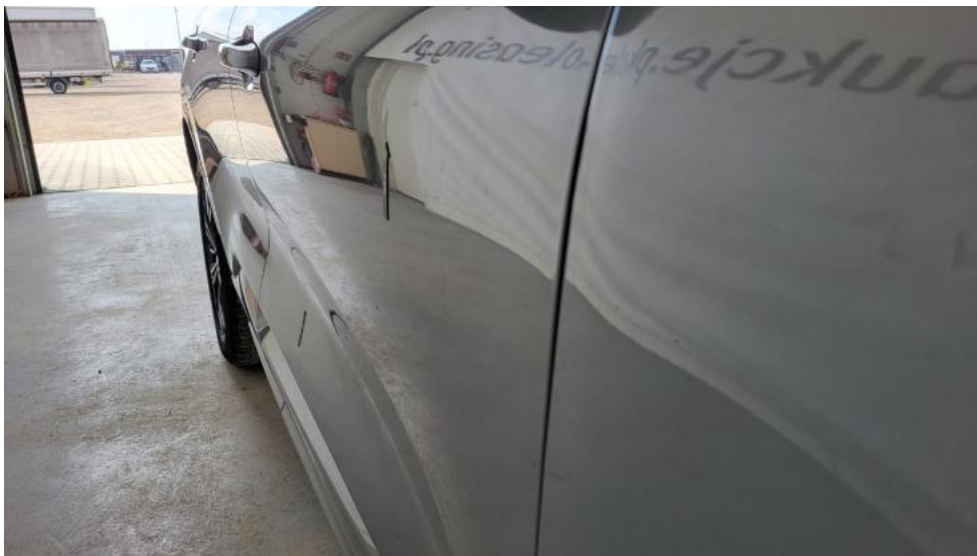
**Photo 49.**

Drzwi przednie P - Wgniecenie/odkształcenie 1

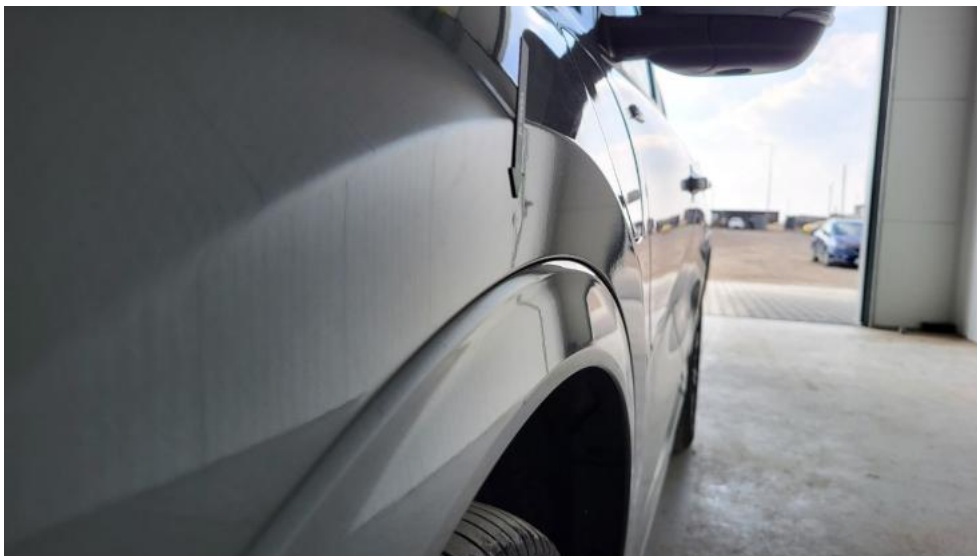
**Photo 67.**  
Błotnik przedni L - Wgniecenie/odkształcenie 1

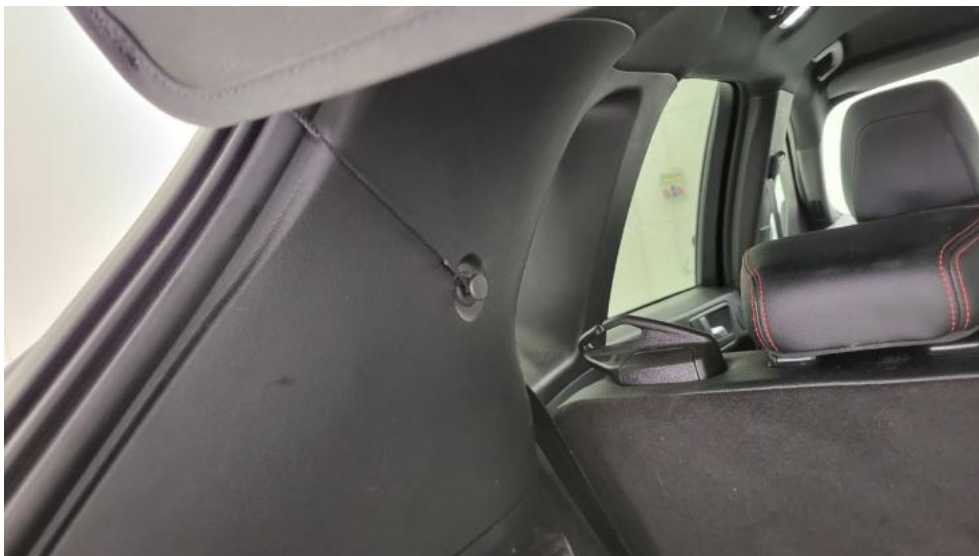
**Photo 75.**

Półka/roleta tylna - zdjęcie poglądowe 1
