Nr zlecenia DEKRA: PKOL(W)/LODZ/22865/26/03/16  
Nr zlecenia/szkody: PS25/02147  
Data zlecenia: 16-03-2026

**Dane pojazdu**

Grupa obiektów (Eurotax)	samochody terenowe
Kod EC (Eurotax)	0145691
Producent	VOLKSWAGEN
Model	Touareg 18-23
Typ/wersja	Touareg 3.0 V6 TDI SCR 4Mot. Elegance
Rodzaj nadwozia	KOM
Liczba drzwi/liczba miejsc	5/5
Masa własna [kg]	2252
Dopuszczalna masa całkowita [kg]	2850
Rozstaw osi 1/2	2904
Rodzaj silnika	z zapłonem samoczynnym
Układ oczyszczana spalin	KSC
Pojemność silnika [ccm]	2967
Moc silnika [KM/kW]	286/210
Skrzynia biegów	automatyczna
Nr rejestracyjny	G1SKOT
VIN	WVGZZZCRZMD022750
Data 1. rejestracji	08-02-2021
Data nast. bad. techn.	05-02-2026
Rok produkcji	2021 (rok produkcji został zweryfikowany z zewnętrzną bazą danych)
Stan licznika [km]	185 416 (odczytany)
Kolor nadwozia/rodzaj powłoki	czarny/2-warstwowy metalizowany

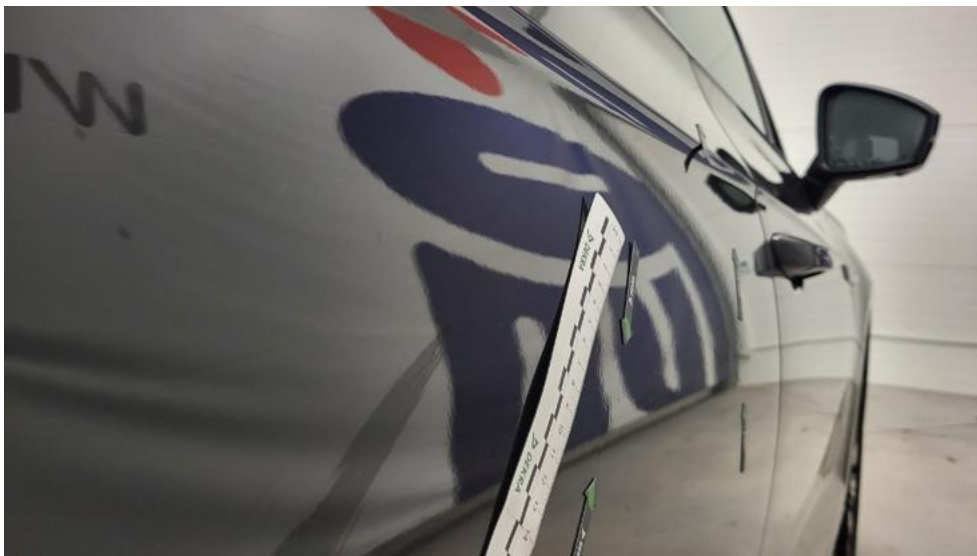
**Fot. 67.**  
Drzwi tylne P - Wgniecenie/odkształcenie 1

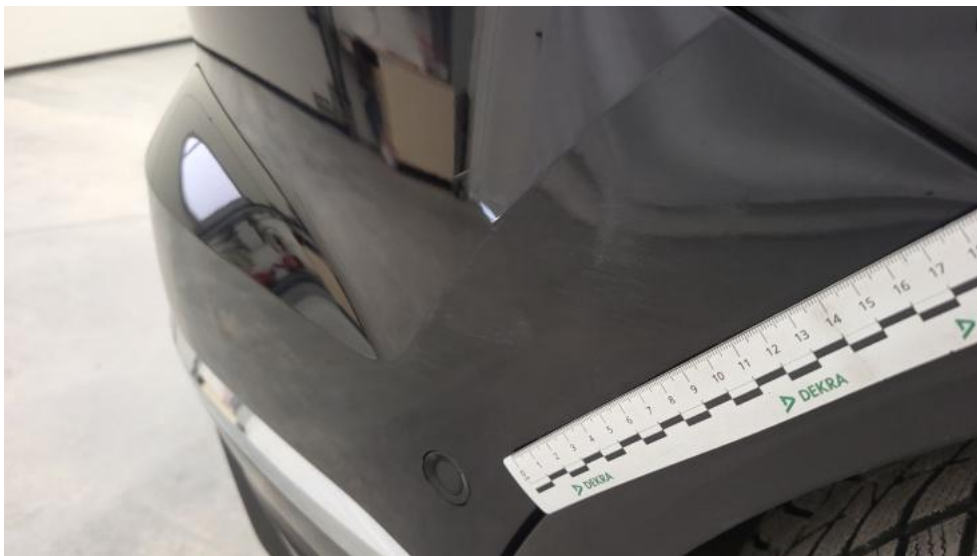
**Fot. 71.**  
Zderzak tylny - Rysa/odprysk 1

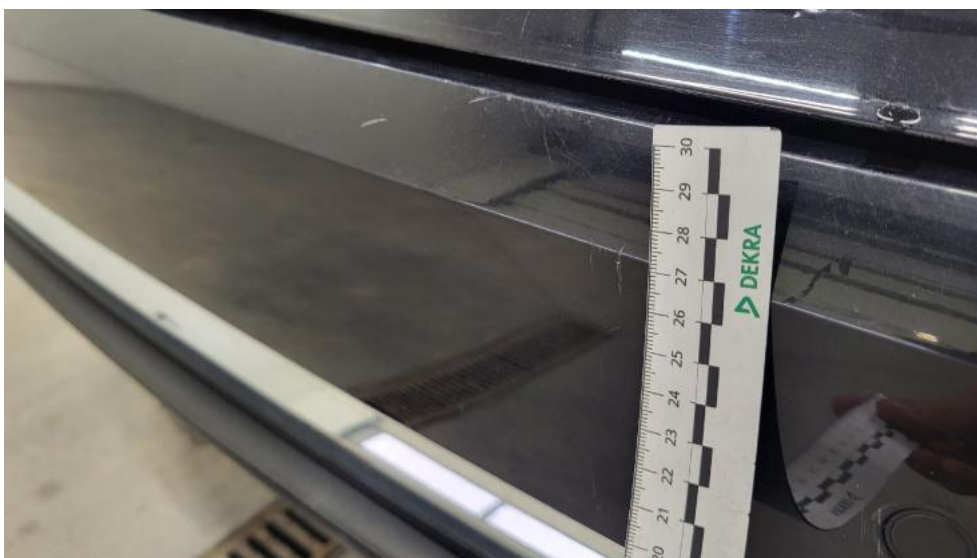
**Fot. 72.**  
Zderzak tylny - Rysa/odprysk 2

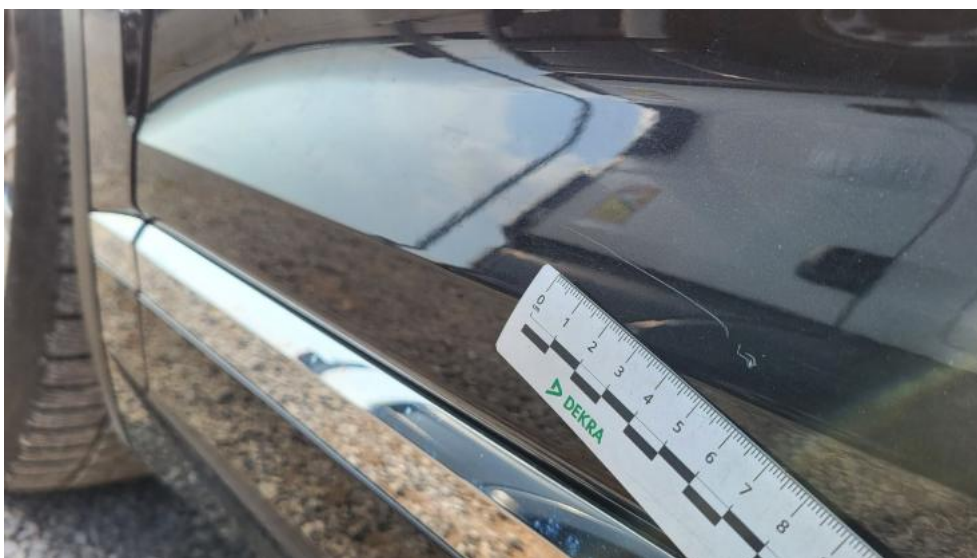
**Fot. 76.**

Drzwi przed L - Rysa/odprysk 2

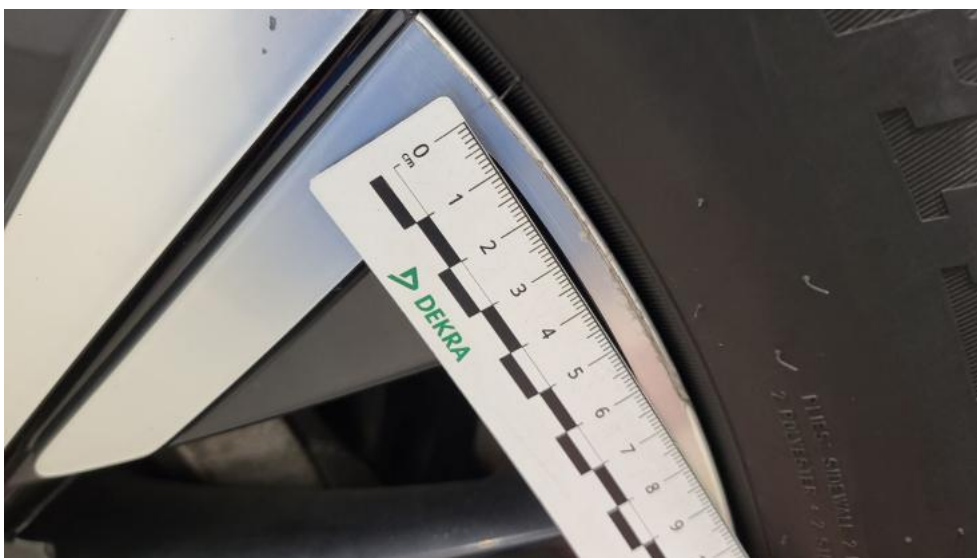
**Fot. 78.**  
Felga Aluminiowa przednia L - Rysa/odprysk 1

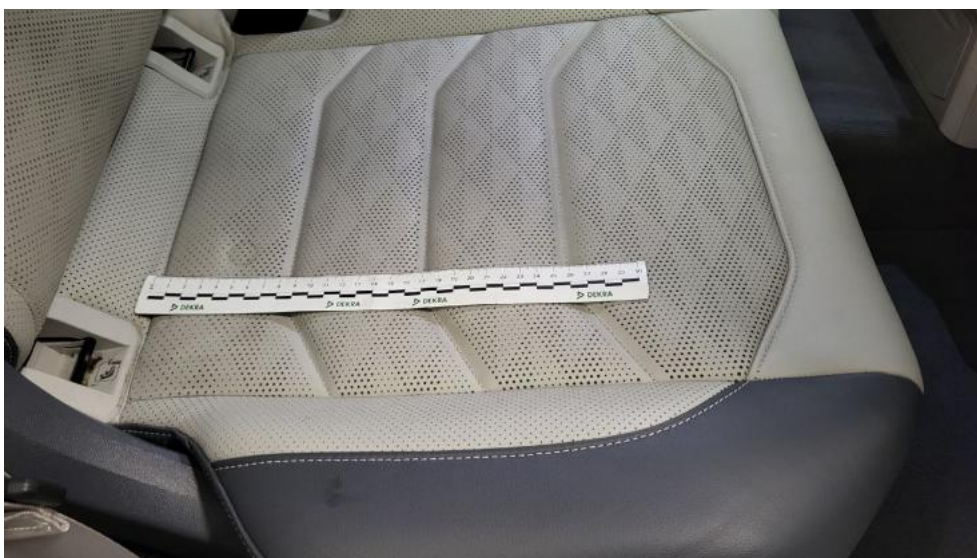
**Fot. 80.**

Kanapa tyl. - Wgniecenie/odkształcenie 1

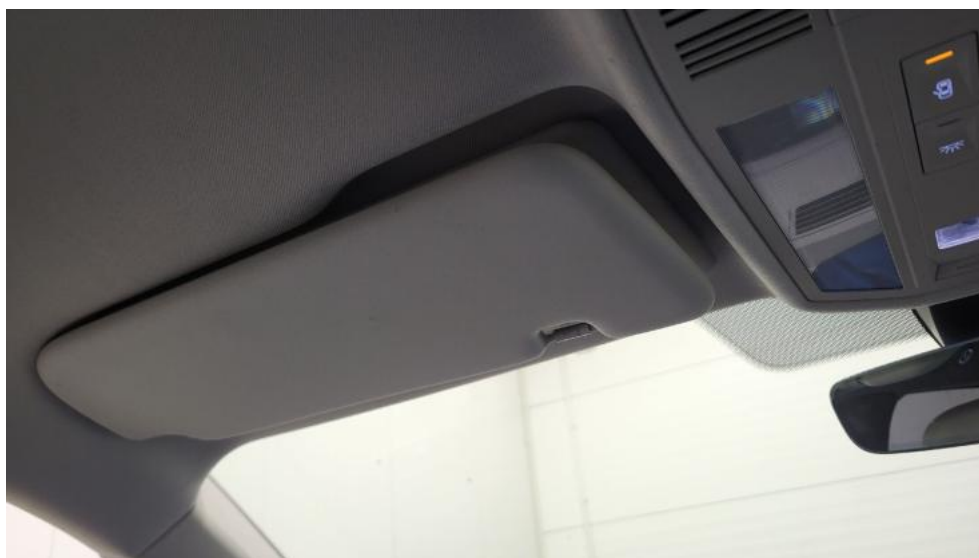
**Fot. 82.**  
Osłona p/słoneczna lewa - zdjęcie poglądowe 1

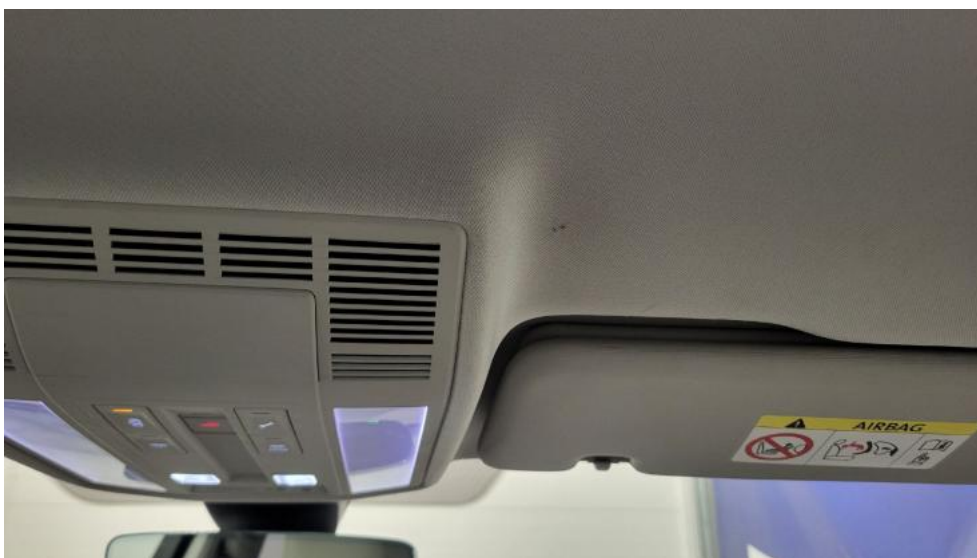
**Fot. 84.**

Podsufitka - Inne 1
