Nr zlecenia DEKRA: PKOL(W)/LODZ/84505/24/10/31  
Nr zlecenia/szkody: 22/033947  
Data zlecenia: 31-10-2024

**Dane pojazdu**

Grupa obiektów (Eurotax)	samochody osobowe
Kod EC (Eurotax)	0124595
Producent	VOLKSWAGEN
Model	Golf VII Variant 17-20
Typ/wersja	Golf VII 1.4 TSI BMT Highline
Rodzaj nadwozia	KOM
Liczba drzwi/liczba miejsc	5/5
Masa własna [kg]	1257
Dopuszczalna masa całkowita [kg]	1870
Rozstaw osi 1/2	2620
Rodzaj silnika	z zapłonem iskrowym
Układ oczyszczana spalin	katalizator trójdrożny
Pojemność silnika [ccm]	1395
Moc silnika [KM/kW]	150/110
Skrzynia biegów	manualna 6-biegowa
Nr rejestracyjny	DSW71792
VIN	WVWZZZAUZJP548789
Data 1. rejestracji	27-02-2018
Data nast. bad. techn.	04-07-2024
Rok produkcji	2017 (rok produkcji został zweryfikowany z zewnętrzną bazą danych)
Stan licznika [km]	161 169 (odczytany)
Kolor nadwozia/rodzaj powłoki	biały/zwykły

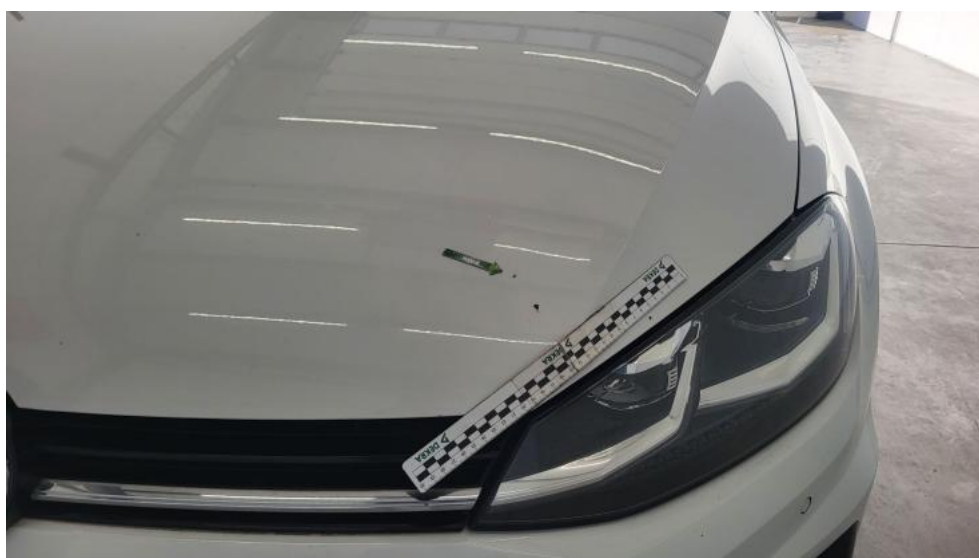
**Fot. 46.**  
Pokrywa komory silnika - zdjęcie poglądowe 1

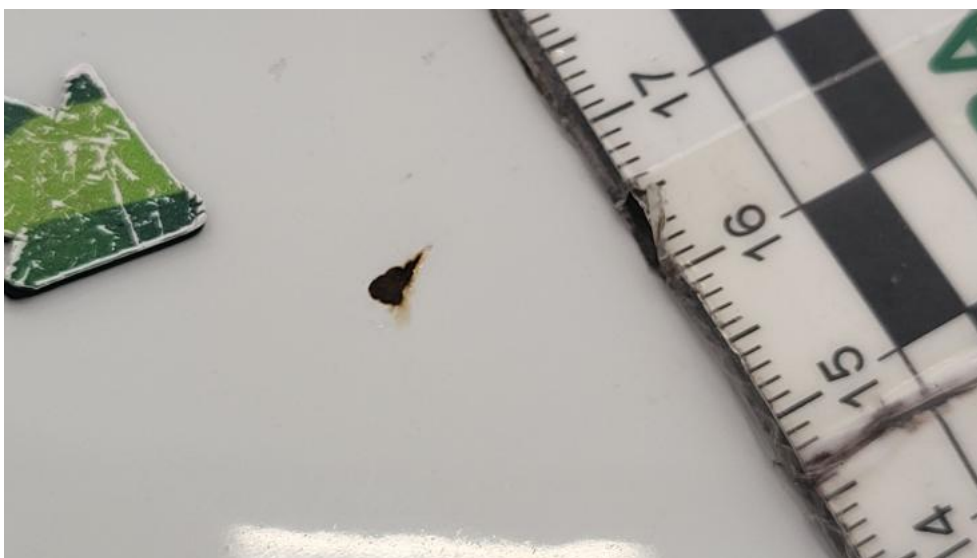
**Fot. 50.**  
Pokrywa komory silnika - Inne 2

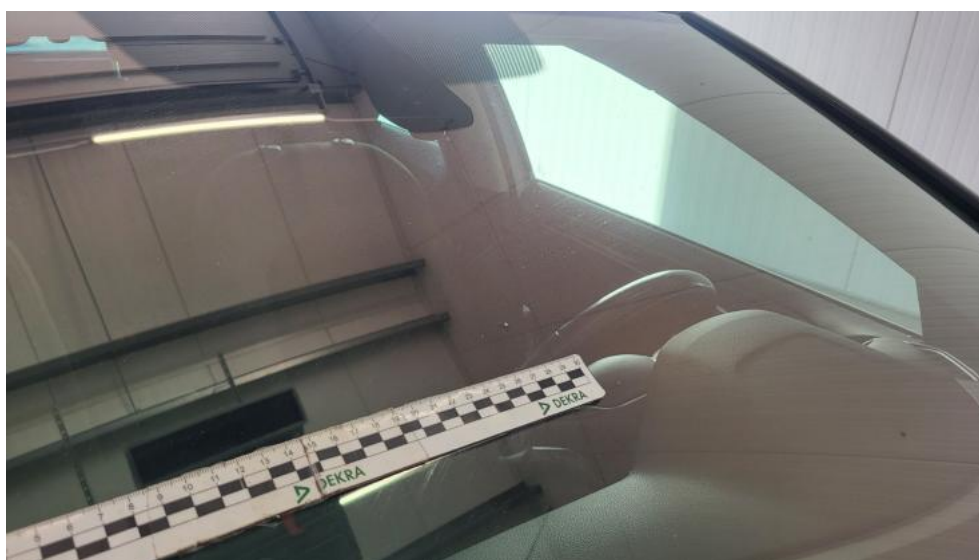
**Fot. 52.**  
Szyba czołowa - zdjęcie poglądowe 1

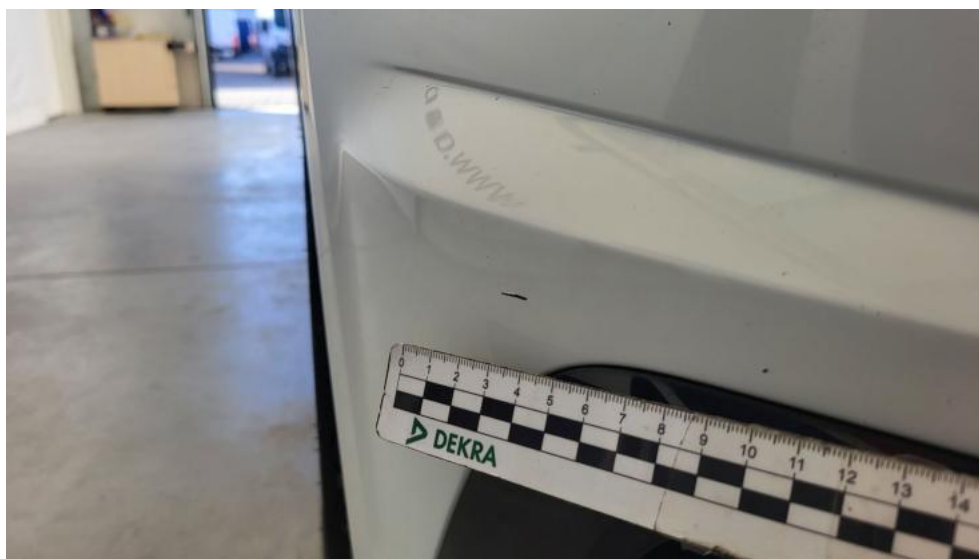
**Fot. 55.**  
Zderzak - zdjęcie poglądowe 1

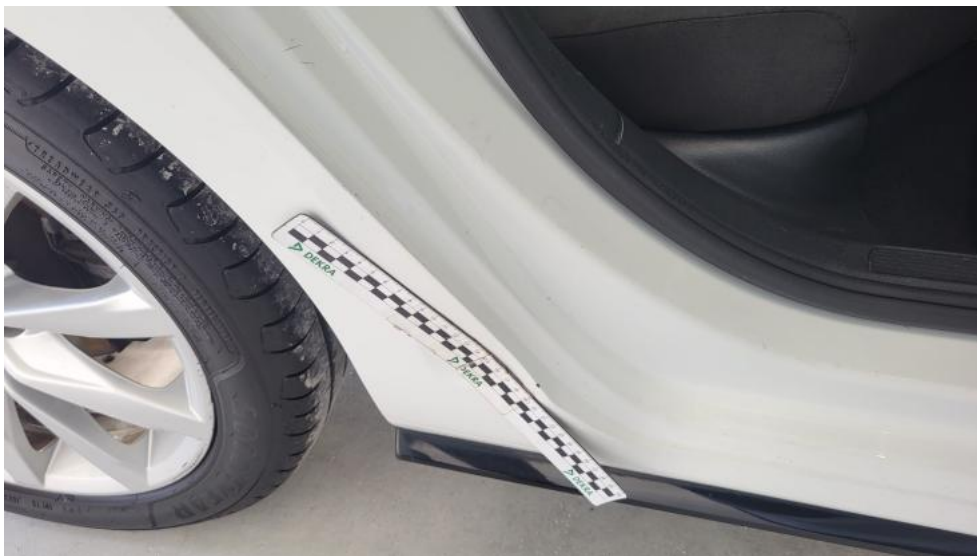
**Fot. 67.**  
Błotnik tylny P / Ściana boczna P - zdjęcie pogładowe 1

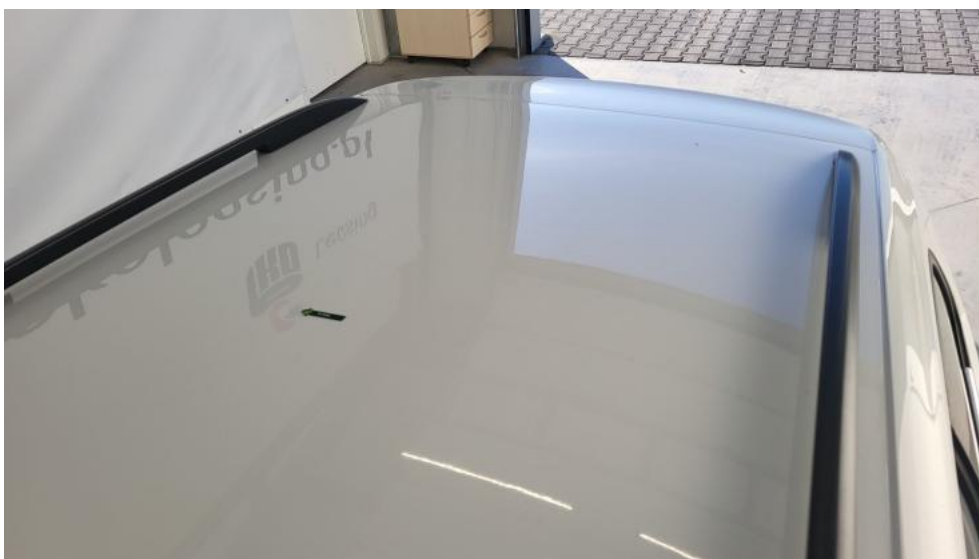
**Fot. 77.**

Dach - zdjęcie poglądowe 1

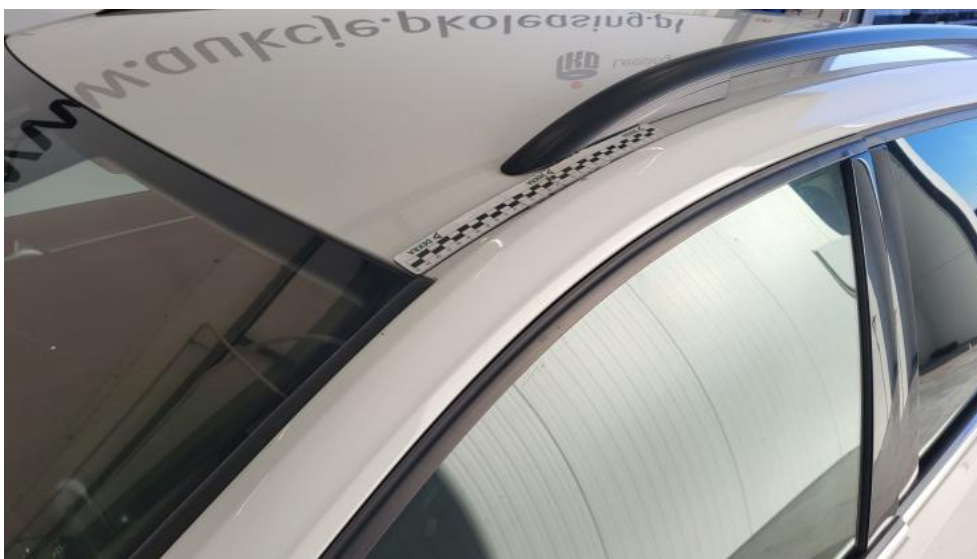
**Fot. 85.**  
Słupek przedni L - zdjęcie poglądowe 1

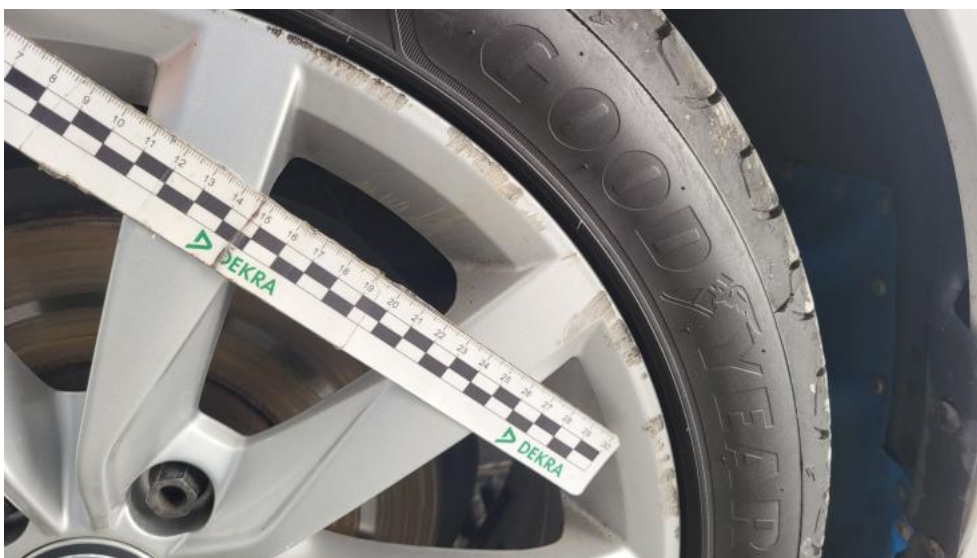
**Fot. 88.**  
Felga Aluminiowa przednia L - Rysa/odprysk 1

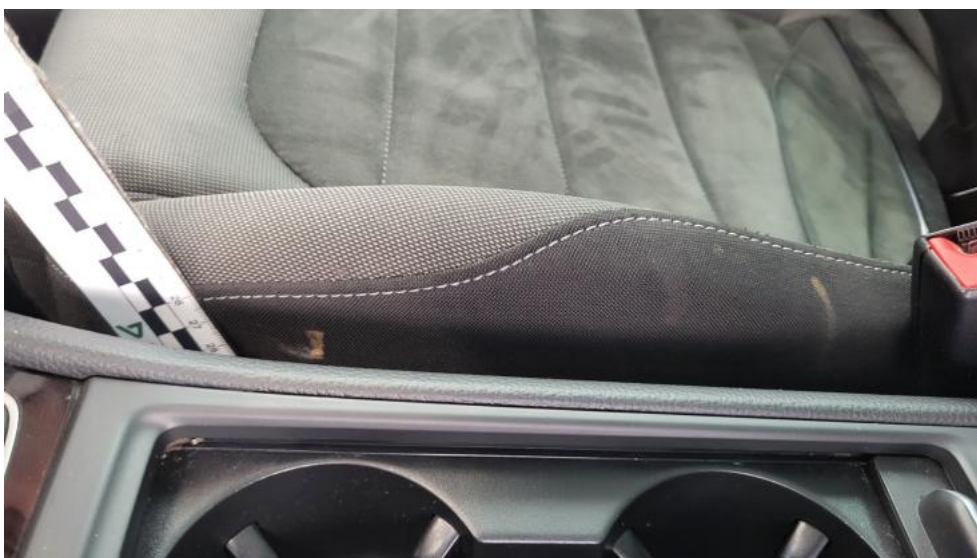
**Fot. 92.**  
Fotel prz. praw. - Inne 1

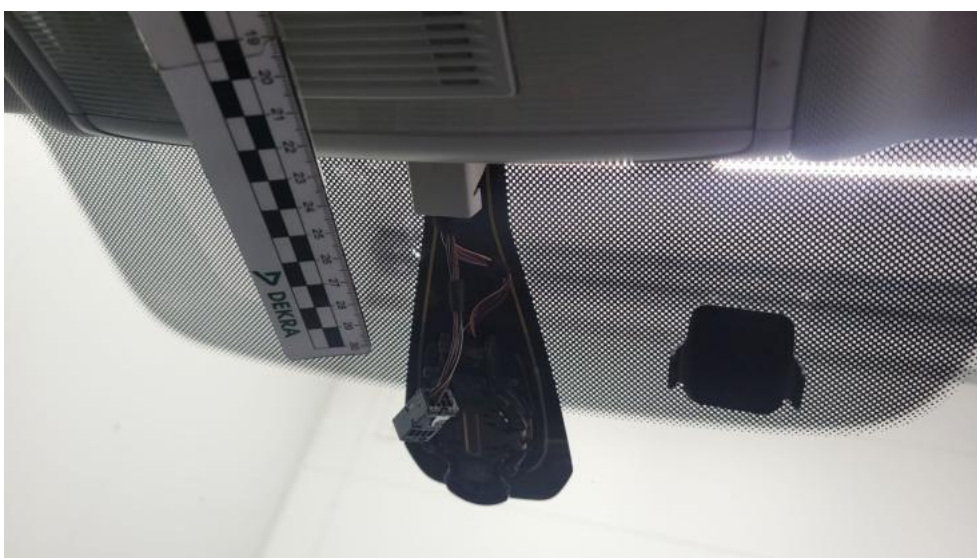
**Fot. 94.**  
Lusterko wsteczne wew - Inne 1
