Nr zlecenia DEKRA: PKOL(W)/LODZ/14695/25/02/26
Nr zlecenia/szkody: 24/009168
Data zlecenia: 26-02-2025

Dane pojazdu

Grupa obiektów (Eurotax)	samochody terenowe
Kod EC (Eurotax)	0135379
Producent	VOLVO
Model	XC90 14-19
Typ/wersja	XC90 D5 SCR AWD R-Design 7os
Rodzaj nadwozia	KOM
Liczba drzwi/liczba miejsc	5/7
Masa własna [kg]	2071
Dopuszczalna masa całkowita [kg]	2750
Rozstaw osi 1/2	2984
Rodzaj silnika	z zapłonem samoczynnym
Układ oczyszczana spalin	KSC
Pojemność silnika [ccm]	1969
Moc silnika [KM/kW]	235/173
Skrzynia biegów	automatyczna
Nr rejestracyjny	ST5164W
VIN	YV1LF68UCK1514943
Data 1. rejestracji	24-05-2019
Data nast. bad. techn.	23-05-2025
Rok produkcji	2019
Stan licznika [km]	176 932 (odczytany)
Kolor nadwozia/rodzaj powłoki	czarny/2-warstwowy metalizowany

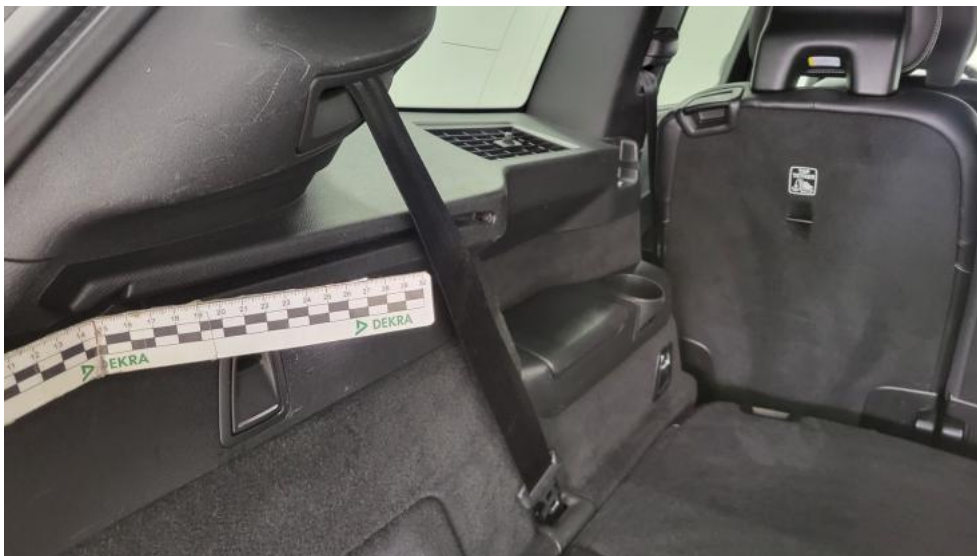
Fot. 71.
Półka/roleta tylna - Inne 1
