Nr zlecenia DEKRA: PKOL(W)/LODZ/91810/26/09/30  
Nr zlecenia/szkody: 25/043964  
Data zlecenia: 30-09-2026

| Producent | MERCEDES-BENZ |
| Typ/wersja | Vito Tourer 116 CDI L3 Pro 9G-Tronic 447.705 |
| Nr rejestracyjny | WU7245T |

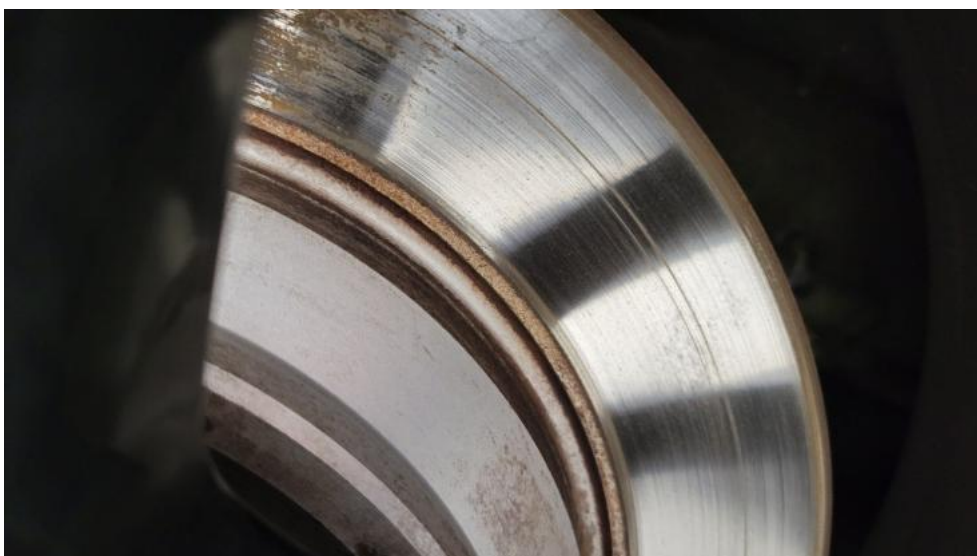
**Fot. 16.**

Tarcza hamulcowa tylna prawa

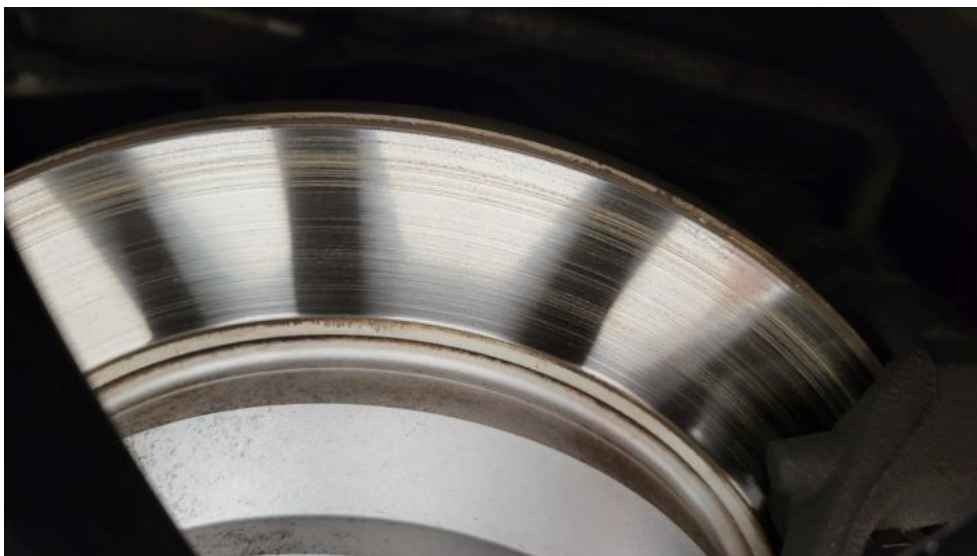
**Fot. 17.**

Tarcza hamulcowa tylna lewa

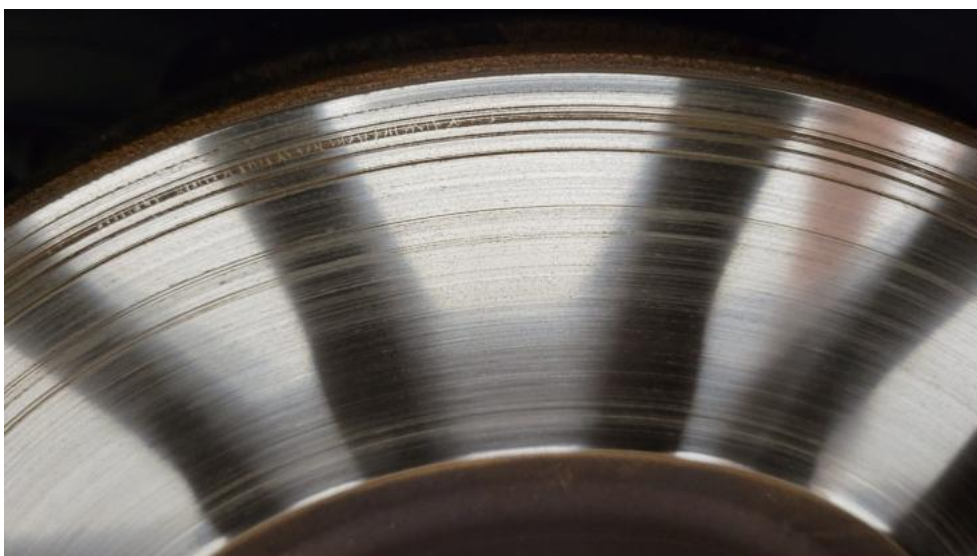
**Fot. 18.**

Tarcza hamulcowa przednia lewa

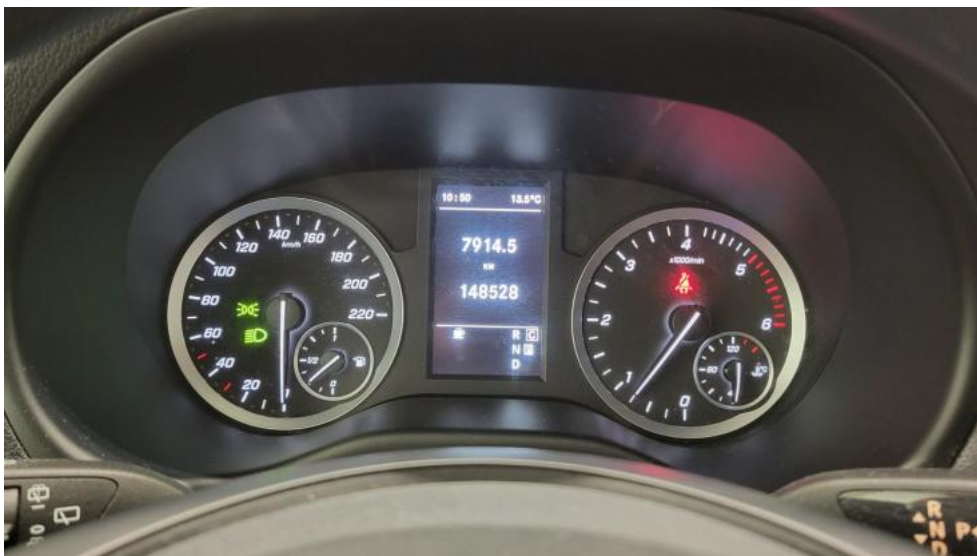
**Fot. 23.**

Zestaw wskaźników - przebieg

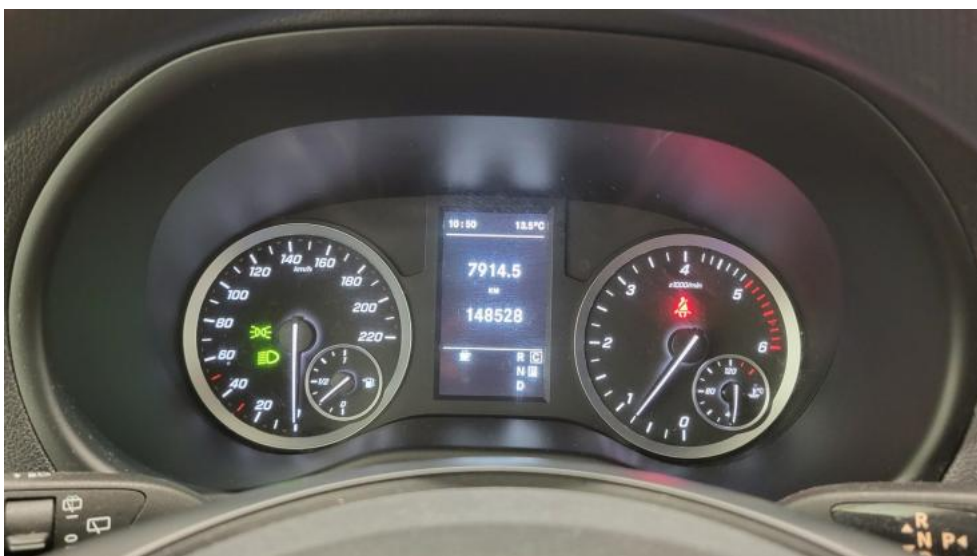
**Fot. 24.**

Zestaw wskaźników - serwis

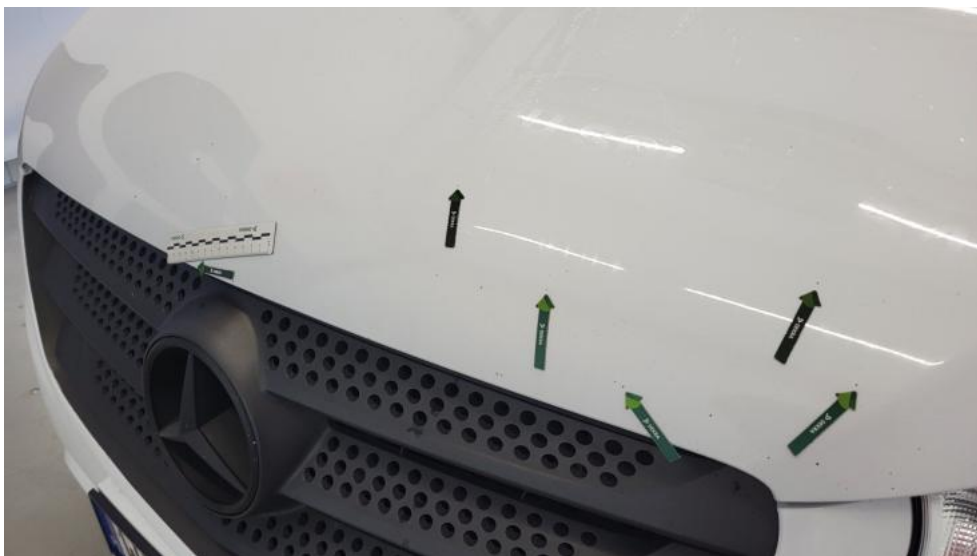
**Fot. 45.**

Pokrywa komory silnika - zdjęcie poglądowe 1

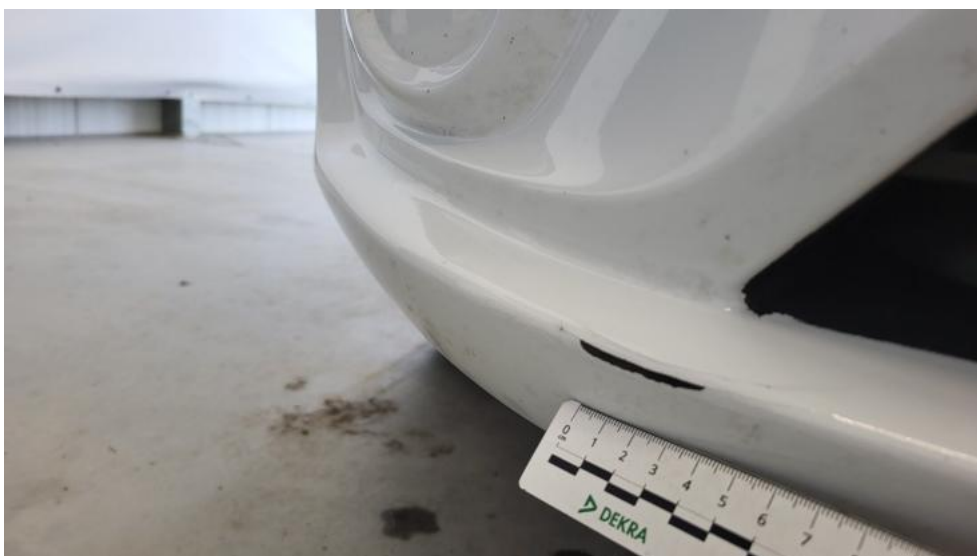
**Fot. 54.**  
Zderzak() - Rysa/odprysk 3

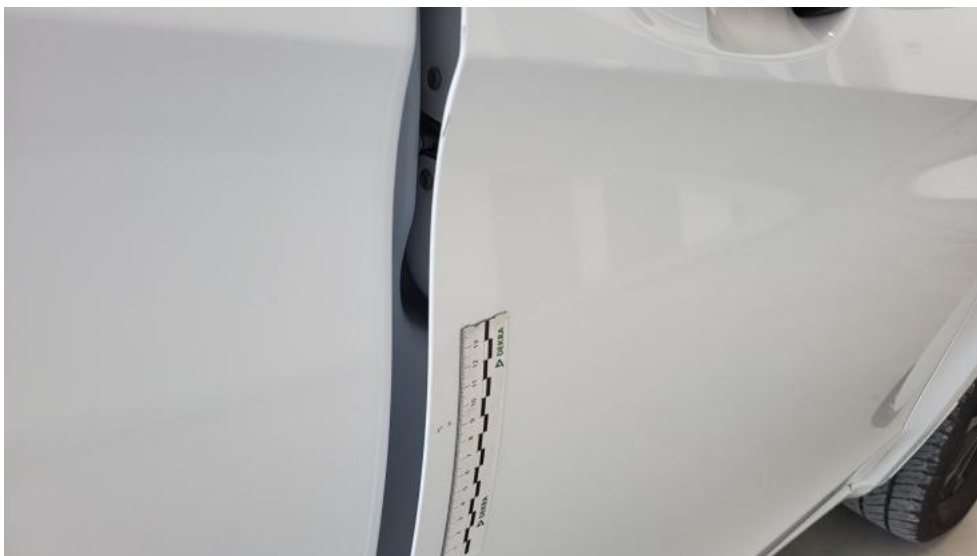
**Fot. 61.**

Drzwi przednie P - Rysa/odprysk 1

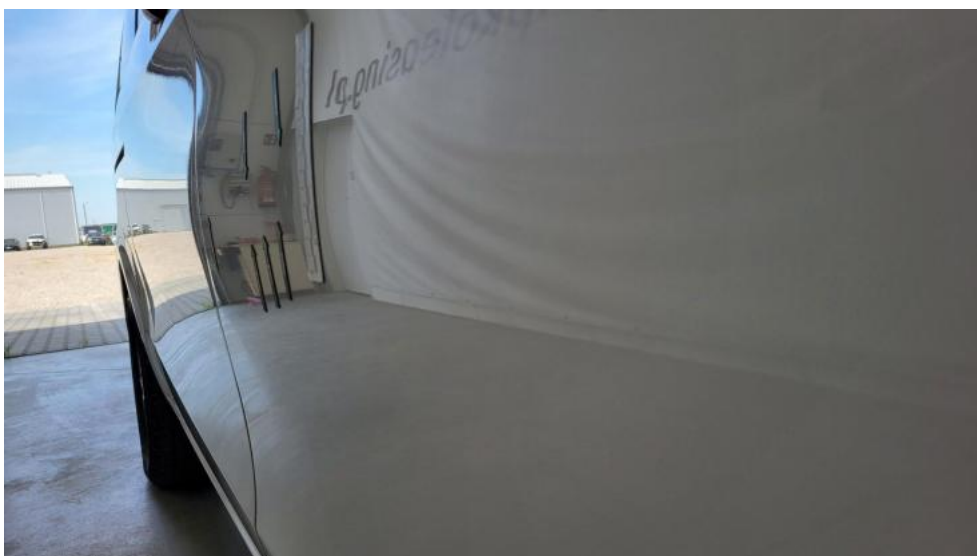
**Fot. 62.**

Drzwi przednie P - Wgniecenie/odkształcenie 1

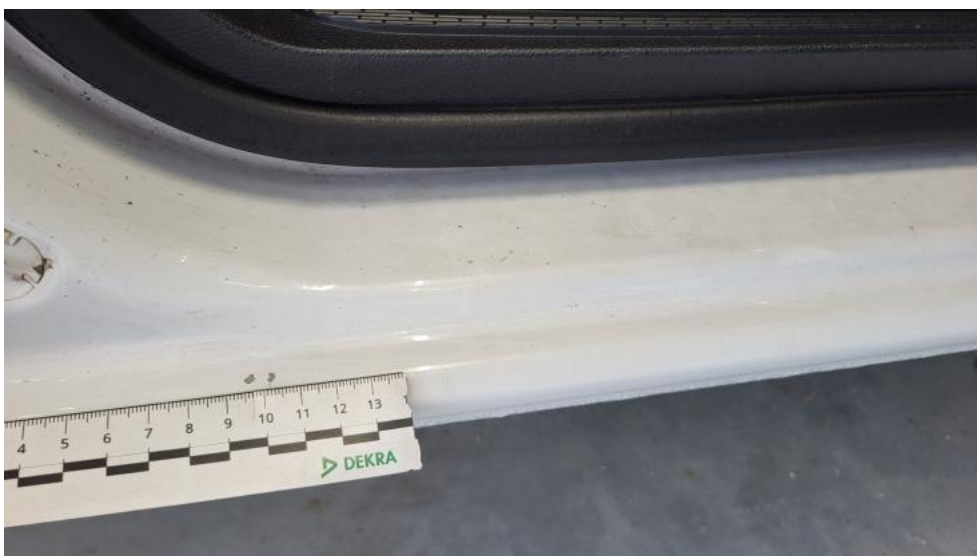
**Fot. 66.**

Próg P - Rysa/odprysk 1

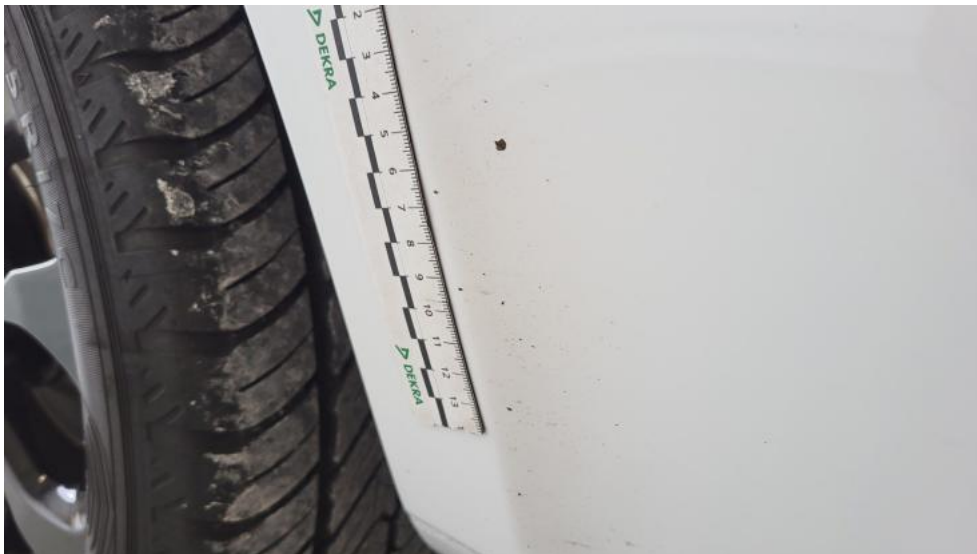
**Fot. 69.**

Błotnik tylny P / Ściana boczna P - Rysa/odprysk 1

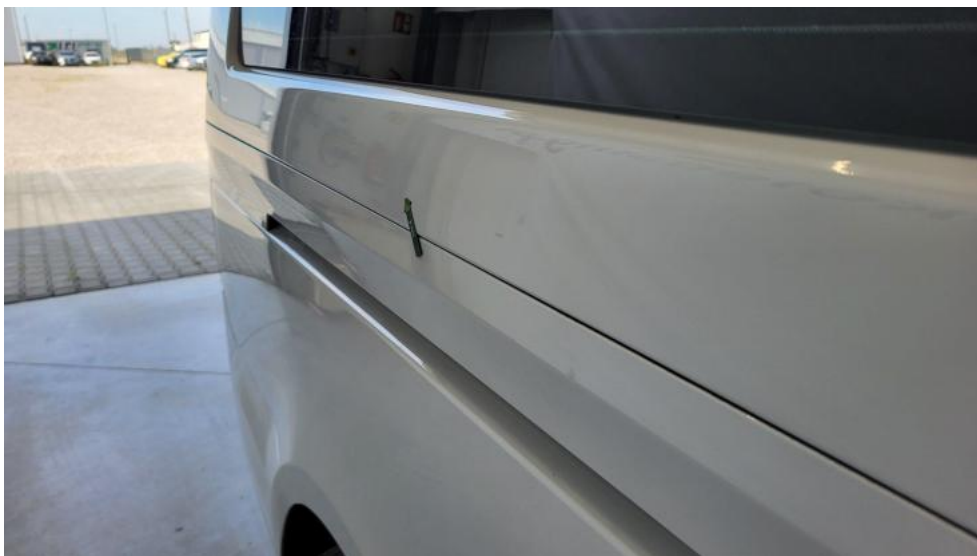
**Fot. 70.**

Błotnik tylny P / Ściana boczna P - Wgniecenie/odkształcenie 1

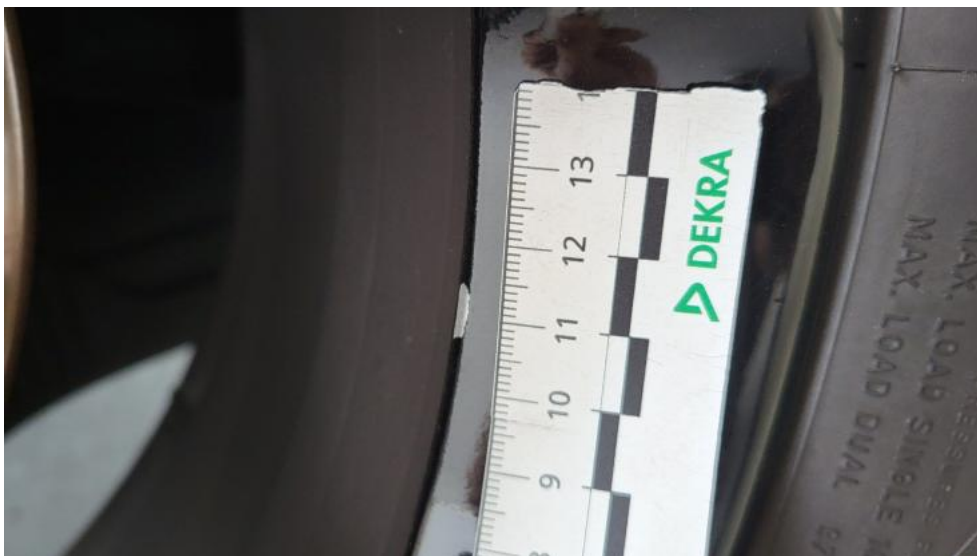
**Fot. 72.**

Felga aluminiowa tylna P - Rysa/odprysk 1

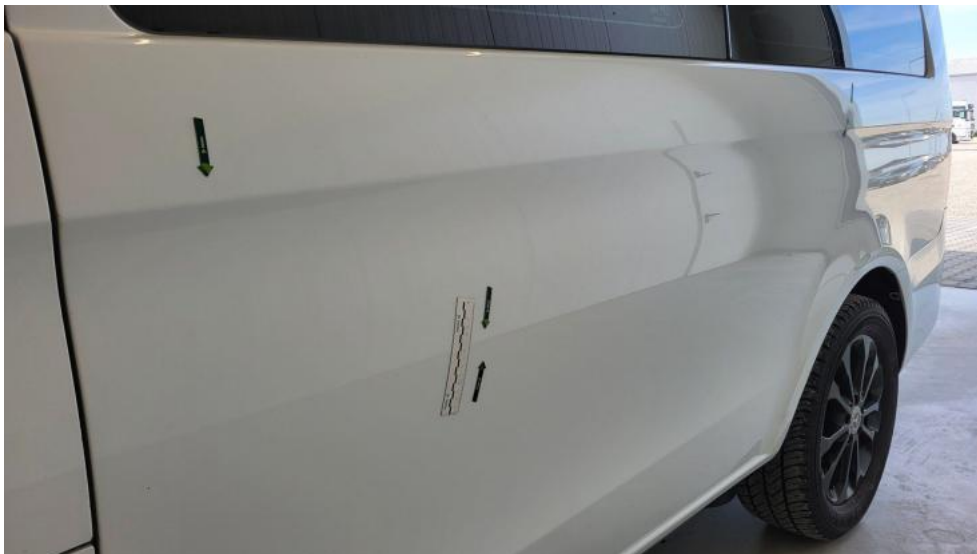
**Fot. 81.**

Błotnik tylny L / Ściana boczna L - Wgniecenie/odkształcenie 1

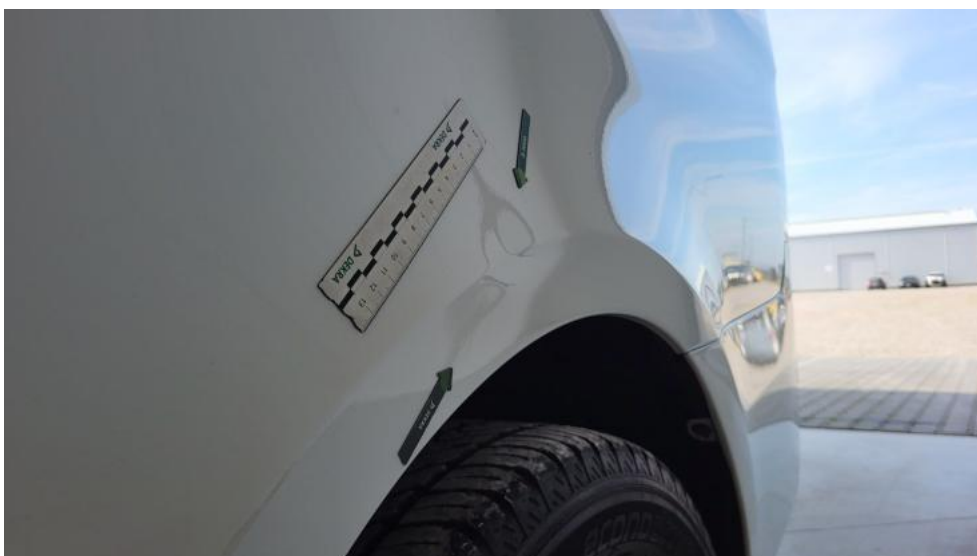
**Fot. 82.**

Błotnik tylny L / Ściana boczna L - Wgniecenie/odkształcenie 2

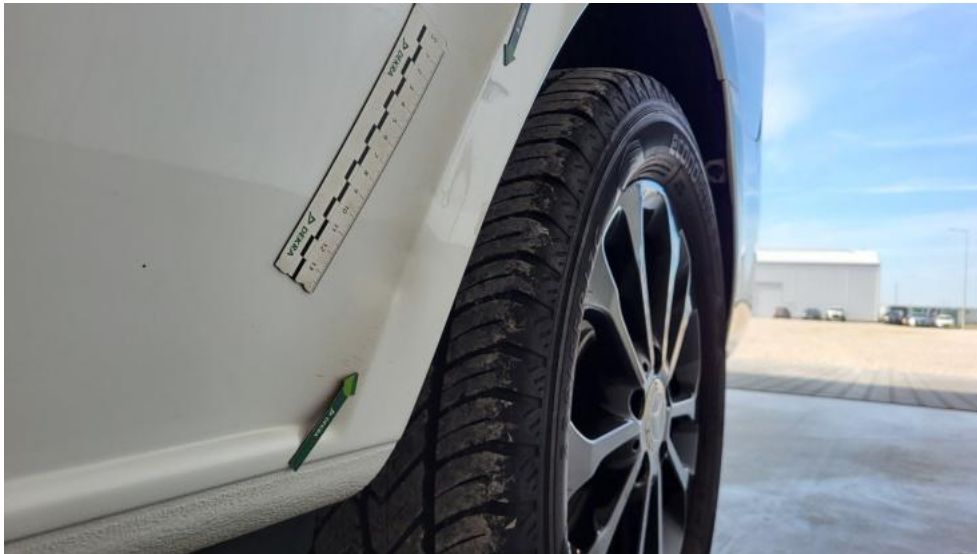
**Fot. 83.**

Błotnik tylny L / Ściana boczna L() - Wgniecenie/odkształcenie 3

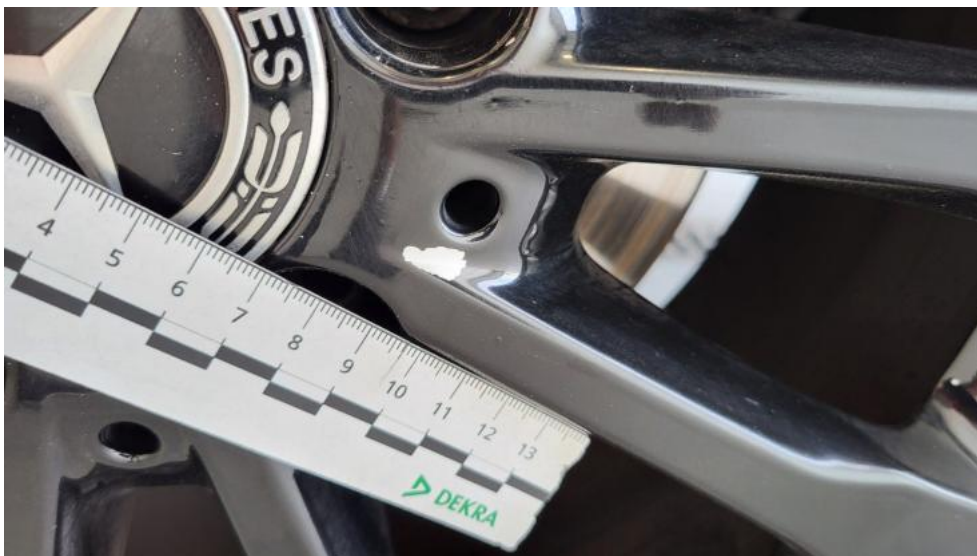
**Fot. 84.**

Felga aluminiowa tylna L - Rysa/odprysk 1

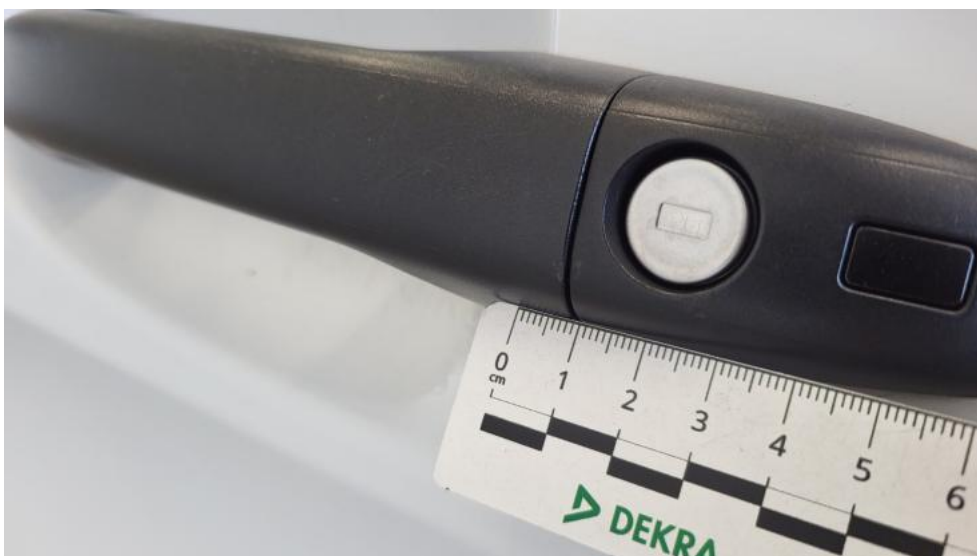
**Fot. 88.**

Klamka drzwi prz L - Rysa/odprysk 1

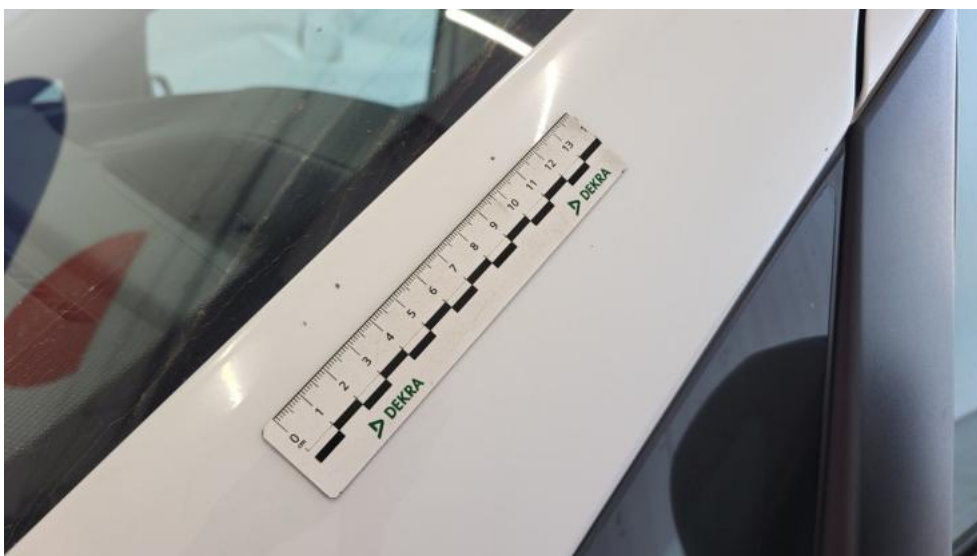
**Fot. 90.**  
Słupek przedni L - Rysa/odprysk 1

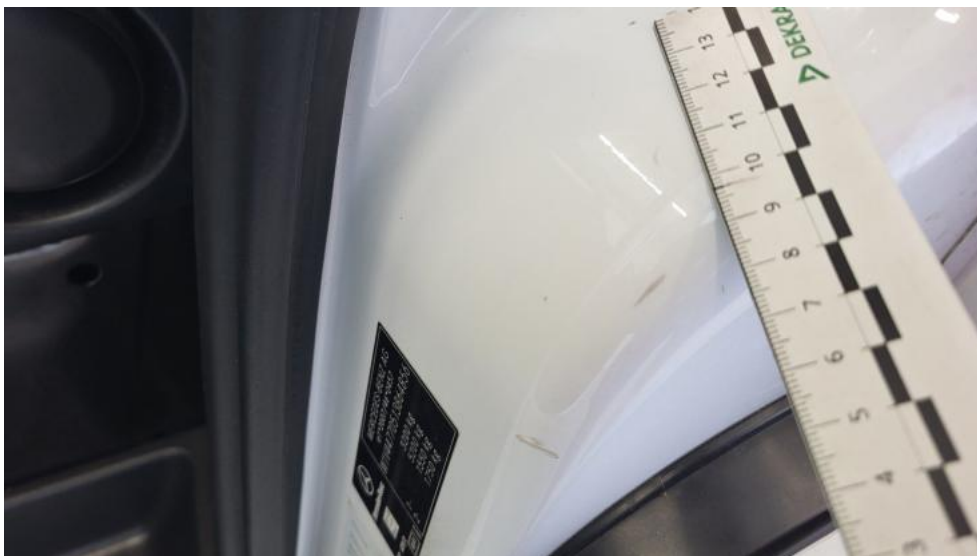
**Fot. 91.**

Słupki środkowy L - Rysa/odprysk 1

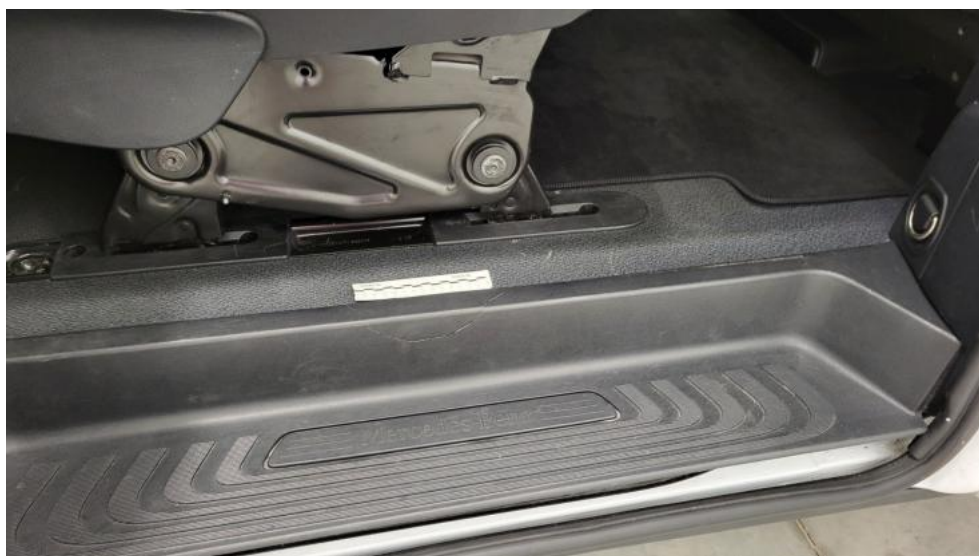
**Fot. 100.**

Listwy progowe lew. - zdjęcie poglądowe 1
