Nr zlecenia DEKRA: PKOL(W)/LODZ/79680/26/08/26  
Nr zlecenia/szkody: 25/020502  
Data zlecenia: 26-08-2026

| Producent | MERCEDES-BENZ |
| Model | CLS [C 257] 17-20 |
| Typ/wersja | CLS 400 d 4-Matic 9G-TRONIC |

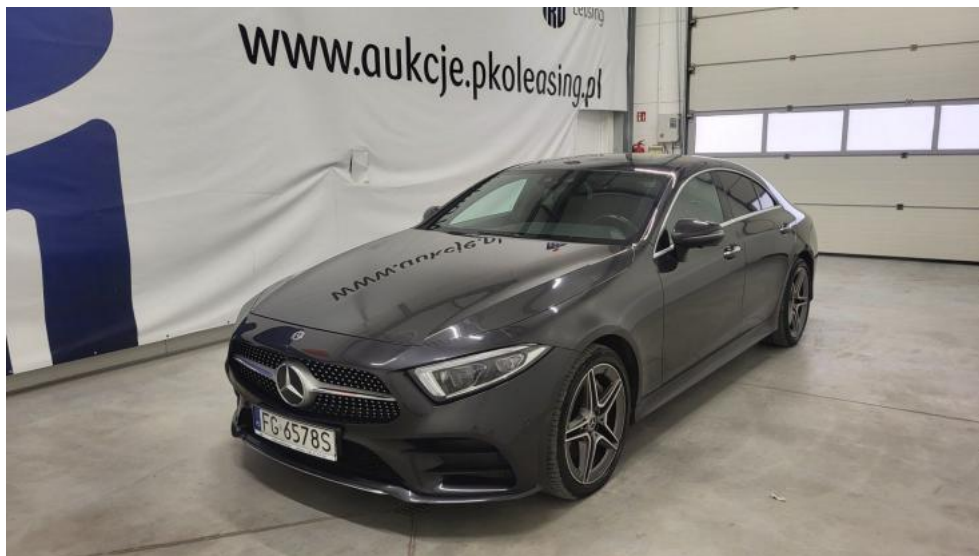
**Fot. 1.**  
Przekątna przednia lewa

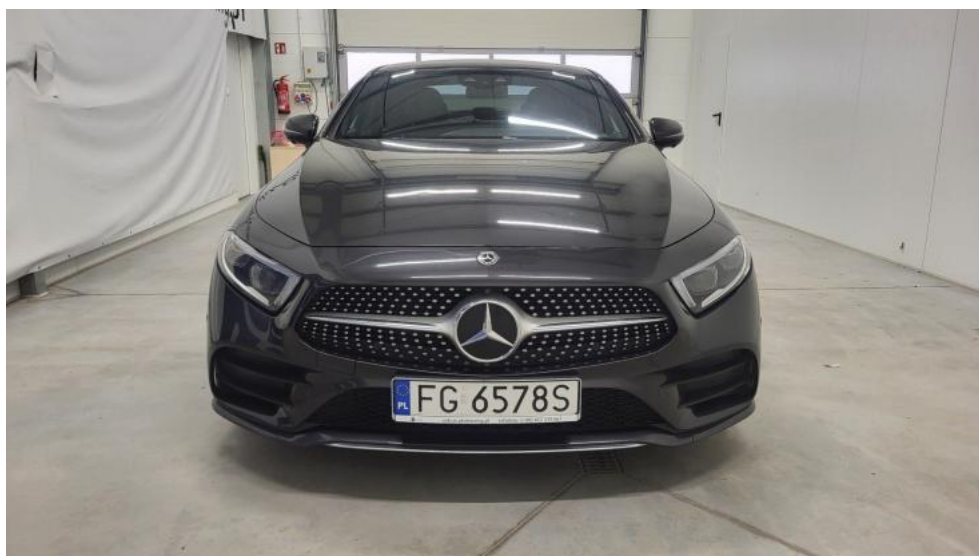
**Fot. 2.**  
Przód

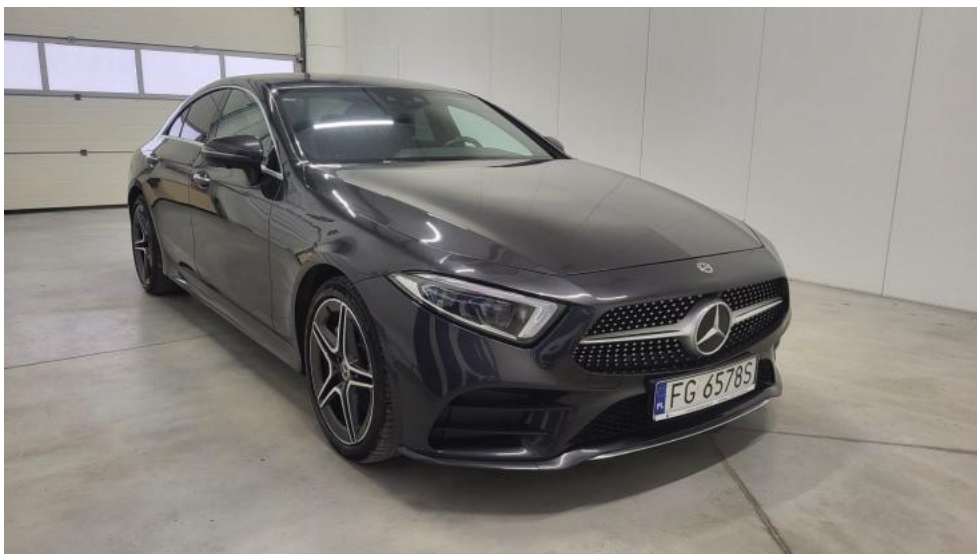
**Fot. 3.**  
Przekątna przednia prawa

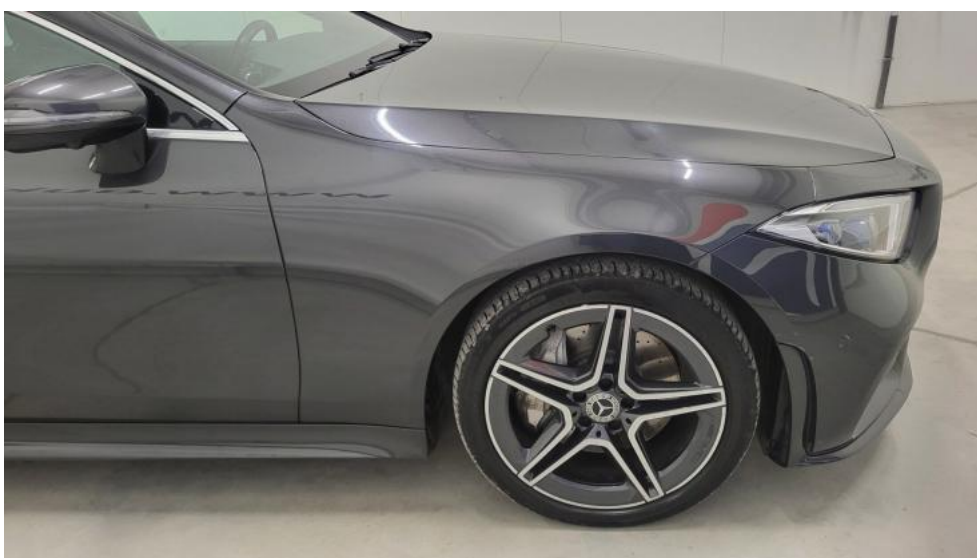
**Fot. 4.**  
Bok prawy z przodu

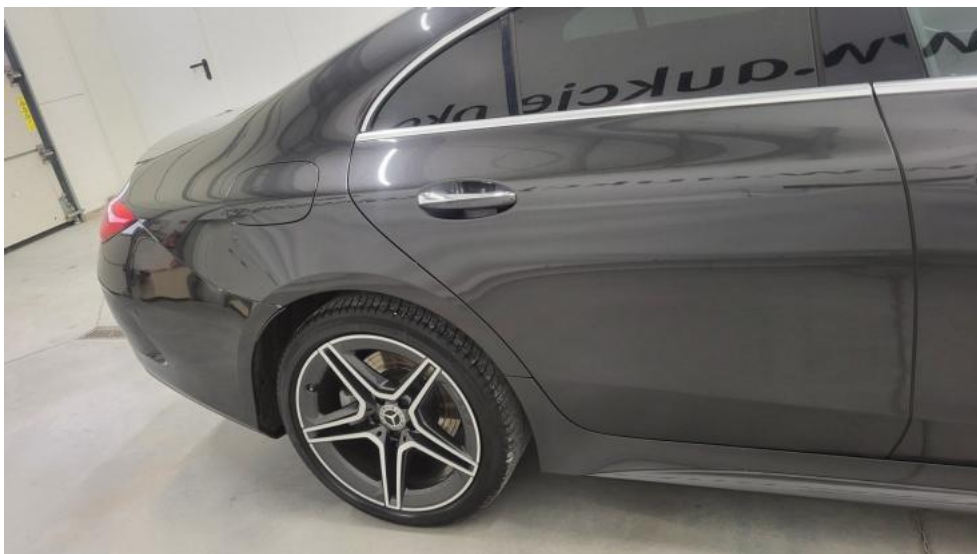
**Fot. 5.**  
Bok prawy z tyłu

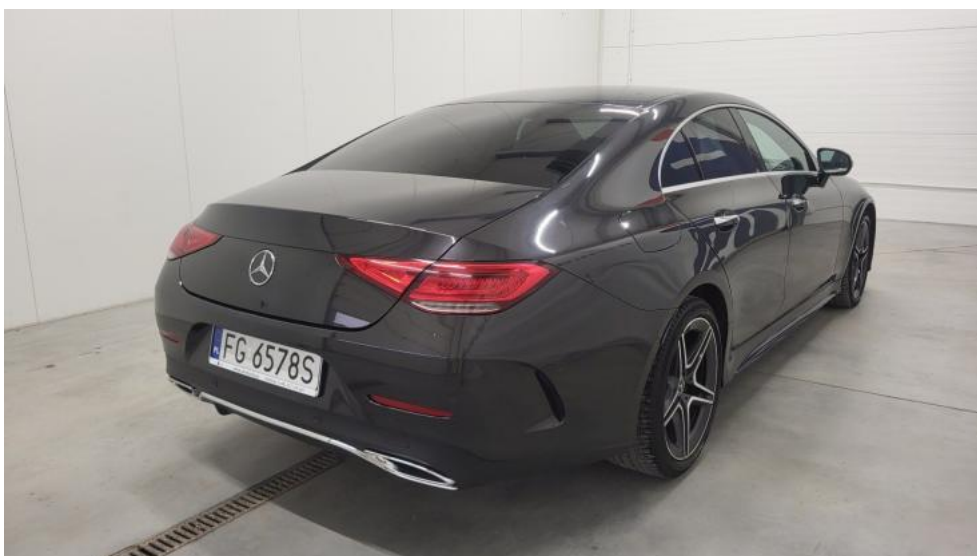
**Fot. 6.**  
Przekątna tylna prawa

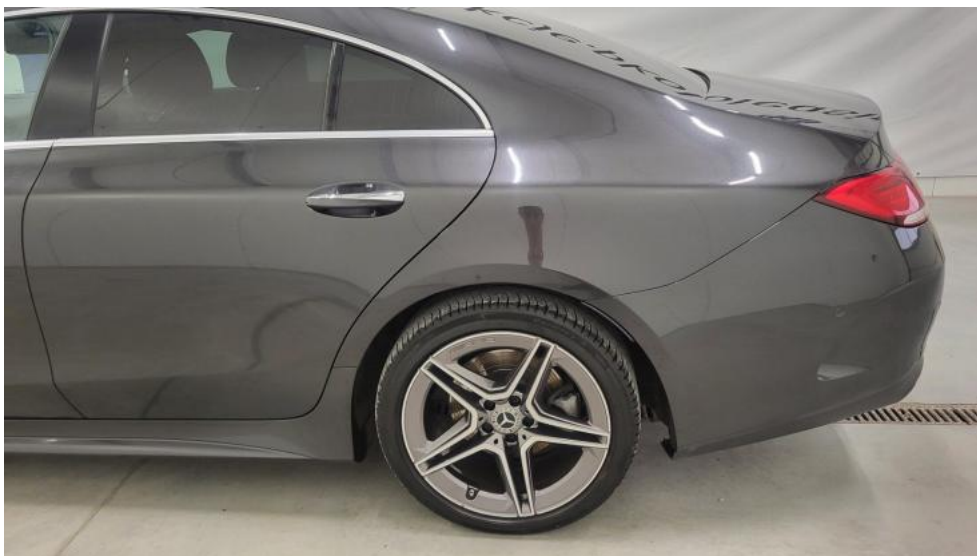
**Fot. 9.**  
Bok lewy z tyłu

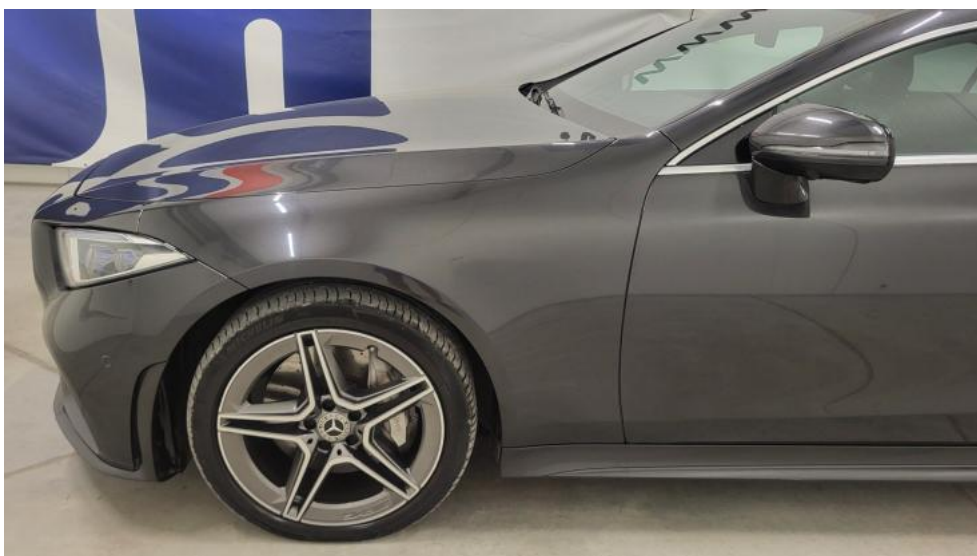
**Fot. 10.**  
Bok lewy z przodu

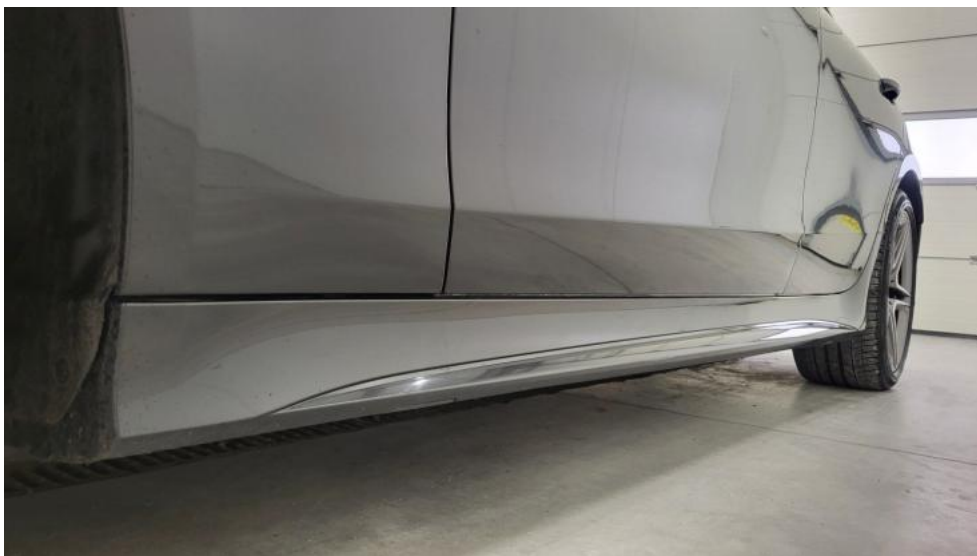
**Fot. 11.**  
Próg lewy (widok od przodu)

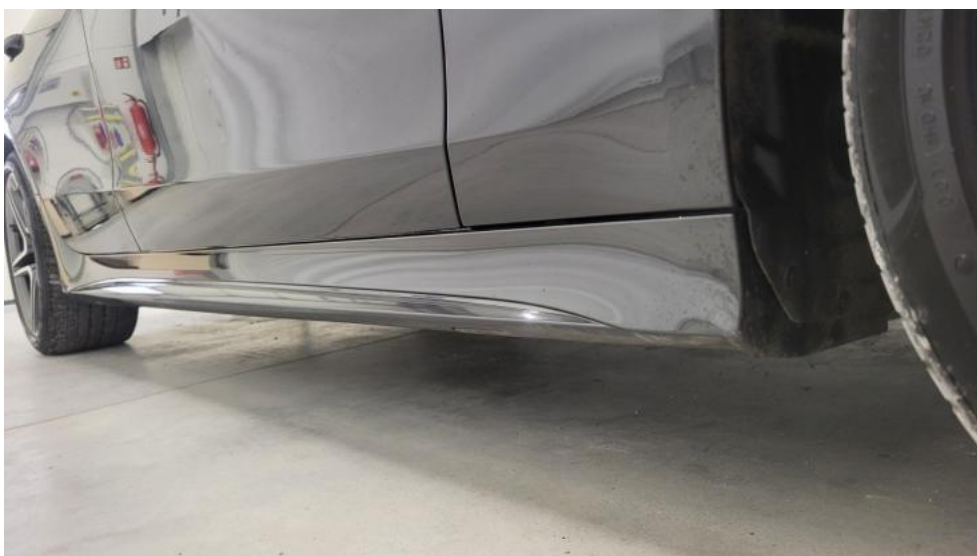
**Fot. 12.**  
Próg prawy (widok od przodu)

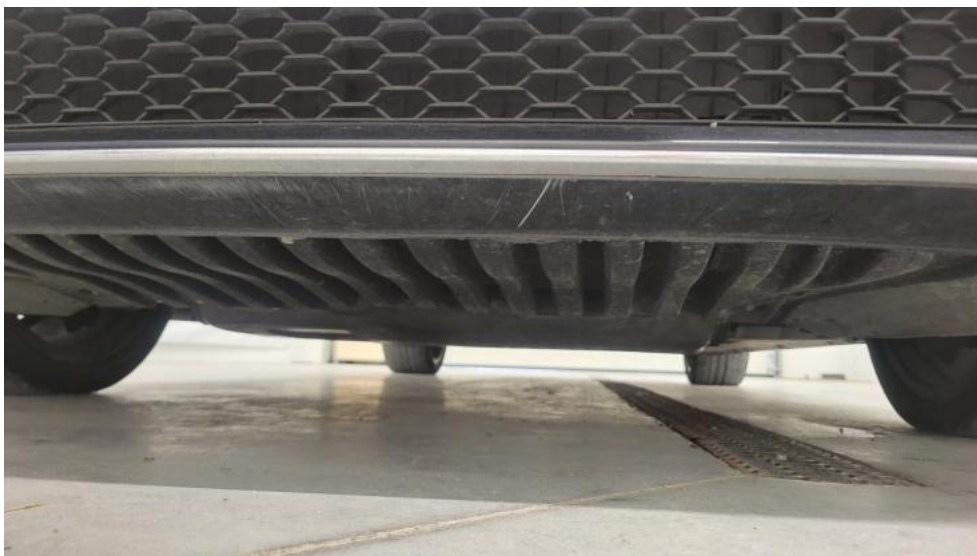
**Fot. 13.**  
Spód pojazdu przód

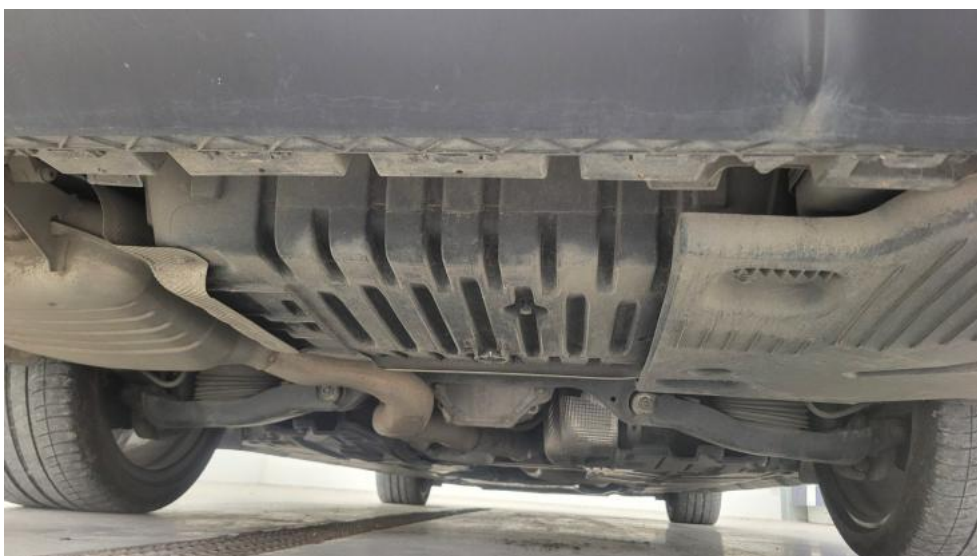
**Fot. 14.**  
Spód pojazdu tył

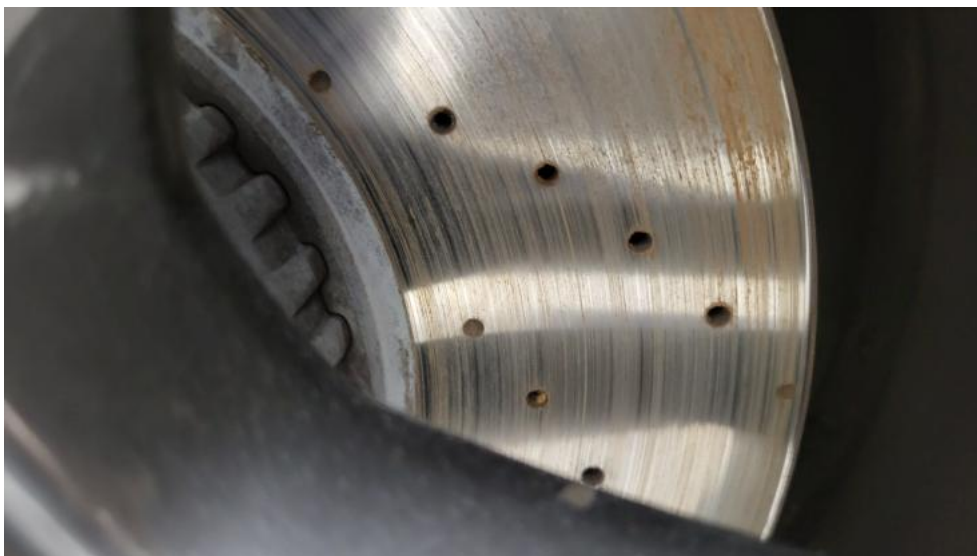
**Fot. 15.**

Tarcza hamulcowa przednia prawa

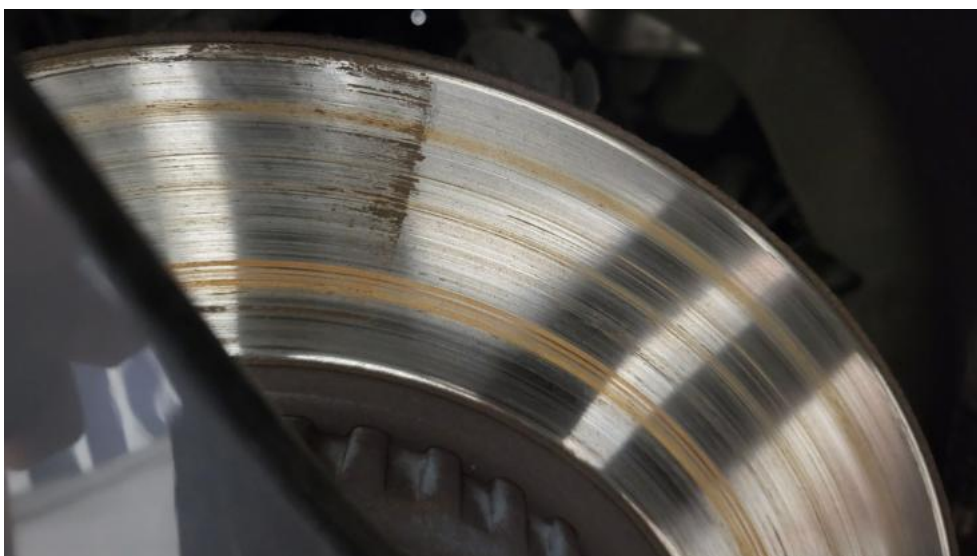
**Fot. 16.**

Tarcza hamulcowa tylna prawa

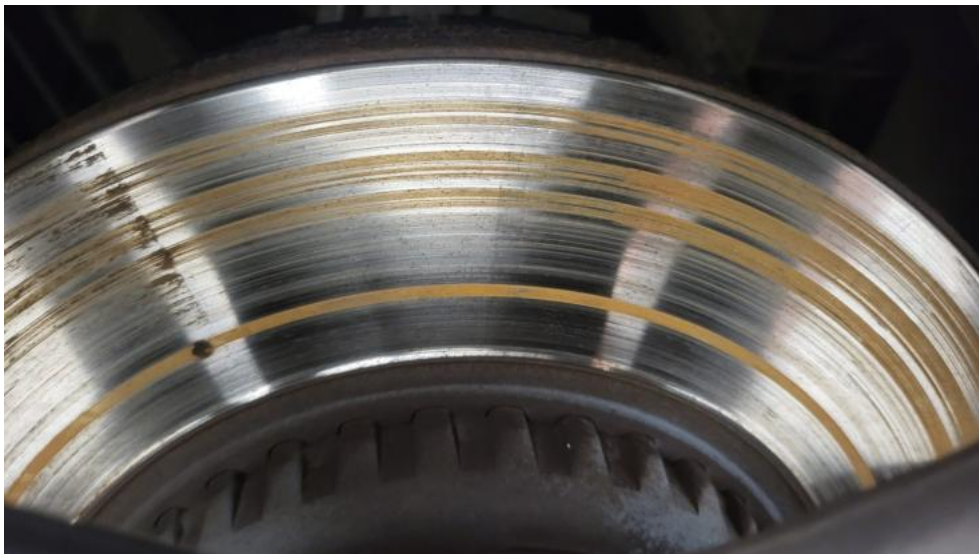
**Fot. 17.**

Tarcza hamulcowa tylna lewa

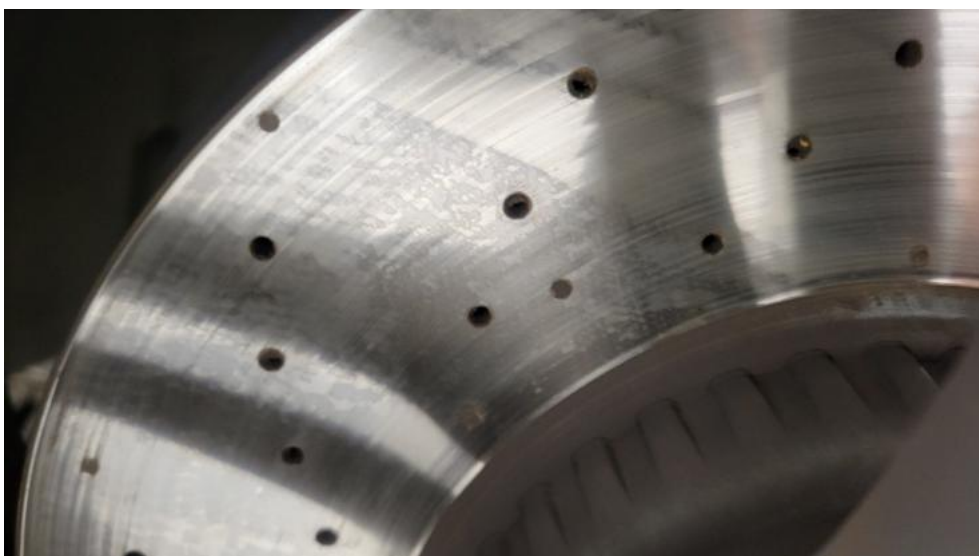
**Fot. 18.**

Tarcza hamulcowa przednia lewa

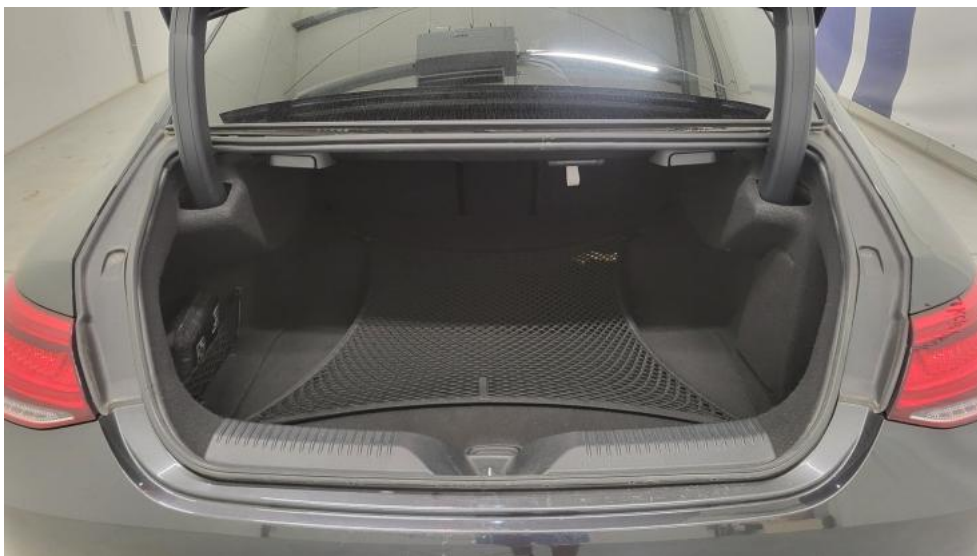
**Fot. 19.**  
Bagażnik

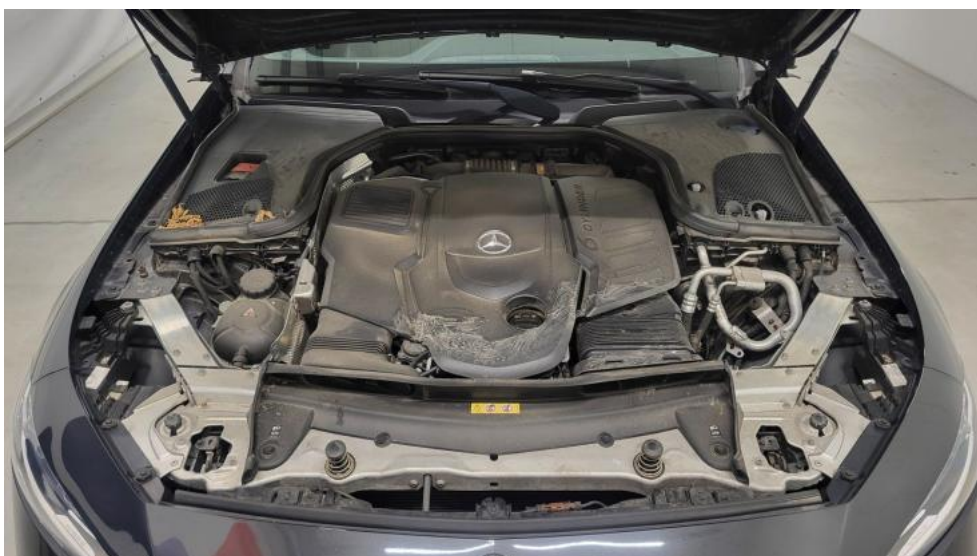
**Fot. 20.**  
Komora silnika

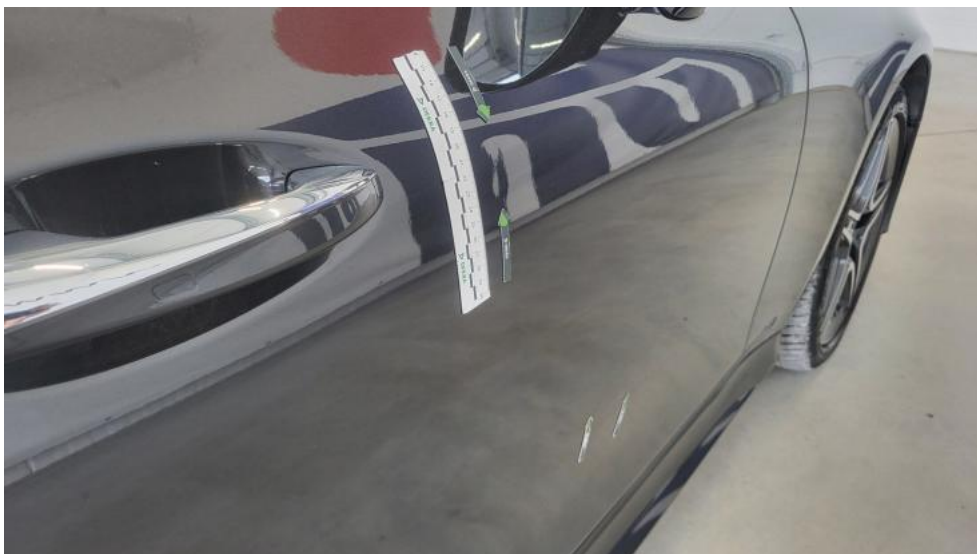
**Fot. 51.**

Drzwi przednie P - Wgniecenie/odkształcenie 1

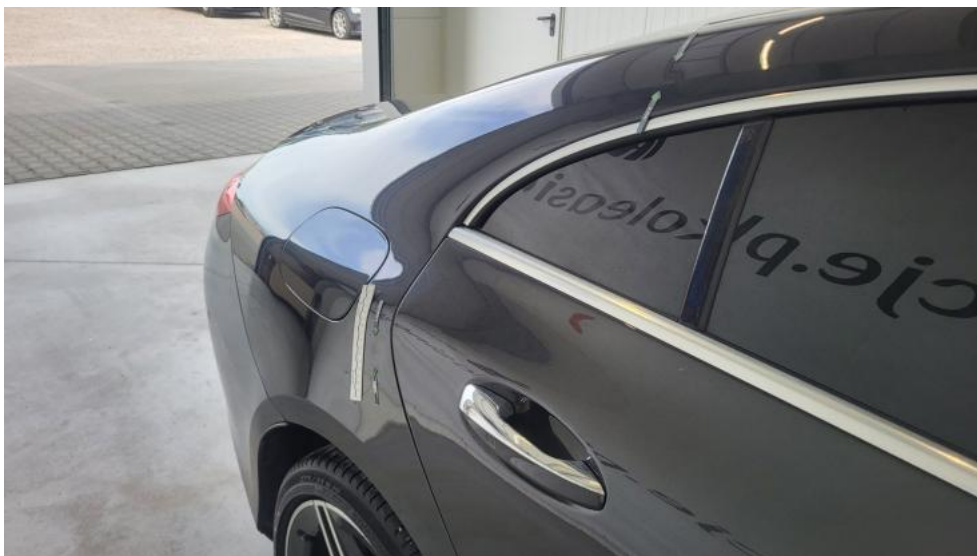
**Fot. 55.**

Błotnik tylny P / Ściana boczna P - zdjęcie pogładowe 1

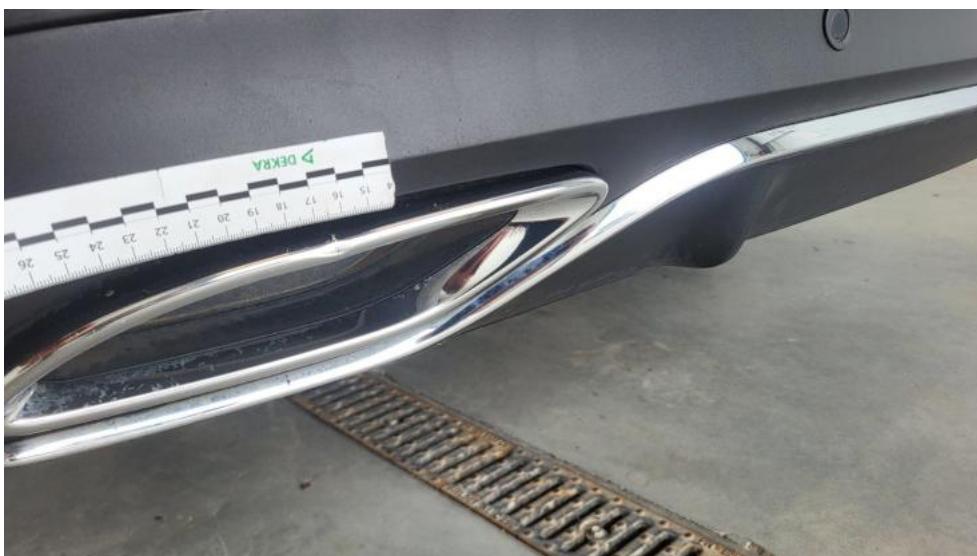
**Fot. 58.**

Listwa śr zderzaka tylnego - zdjęcie pogładowe 1

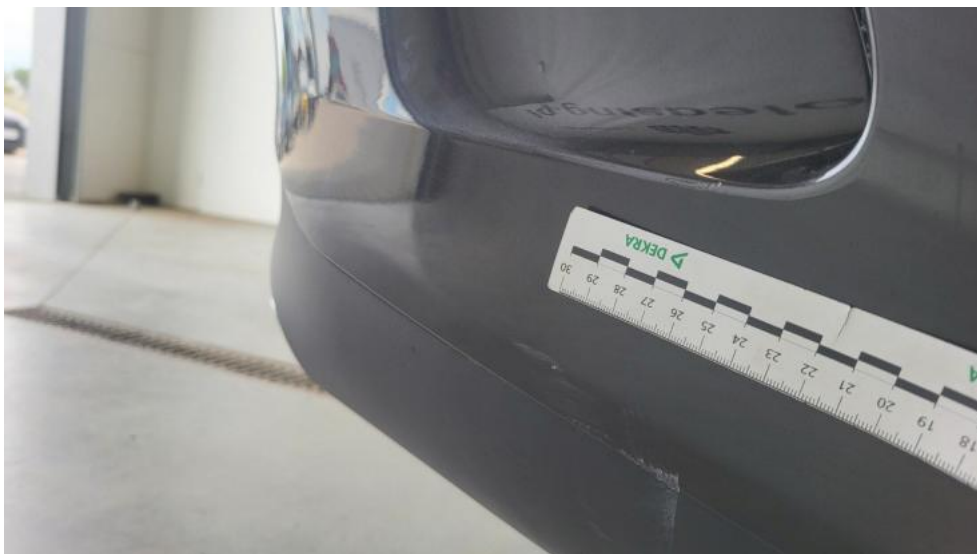
**Fot. 61.**

Zderzak tylny - Rysa/odprysk 1

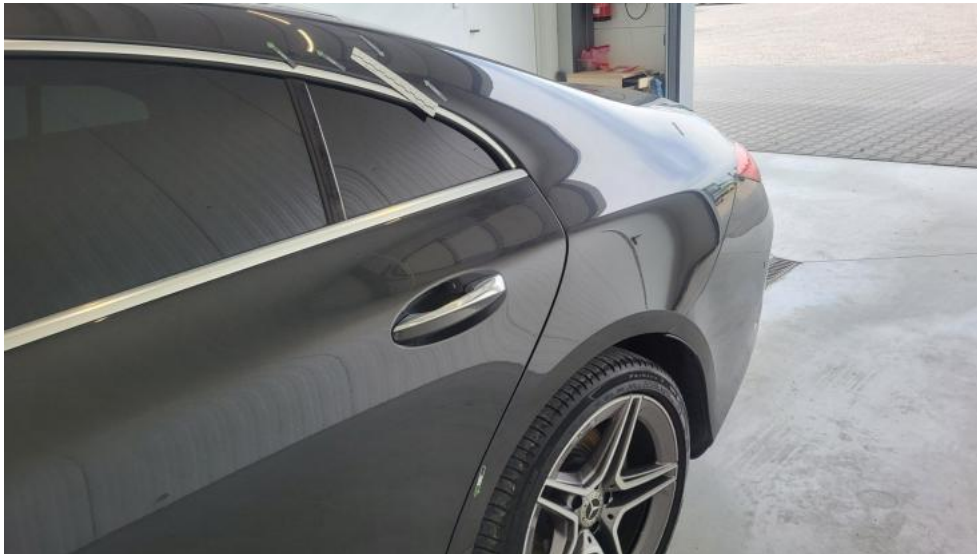
**Fot. 63.**

Błotnik tylny L / Ściana boczna L - zdjęcie poglądowe 1
