DEKRA's commission No. : PKOL(W)/LODZ/53024/26/06/09
 commission/ damage No. : 21/051226
 Date of commission: 09-06-2026

PKO Leasing SA
 Świętokrzyska 36
 00-116 Warszawa

Group of objects (Eurotax)	jeeps
EC code (Eurotax)	0139130
Manufacturer	BMW
Model	X5 [G05] 18-23
Type / version	X5 xDrive25d sport-aut
Body type	KOM
Number of doors / seats	5/5
Curb weight [kg]	2070
Gross vehicle weight [kg]	2820
Wheelbase 1/2	2975
Engine type	Automatic ignition
Pollution reduction system	KSC
Engine capacity [ccm]	1995
Engine Power [hp/kW]	231/170
Gearbox	automatic
Registration /record No.	WU0720N
VIN / serial number	WBACV41040LE31931
Date of first registration	26-09-2019
Date of next. tech. test	27-12-2026
Year of manufacture	2019
Readout [km]	286 142 (read)
Body color / type of coating	white/UNI

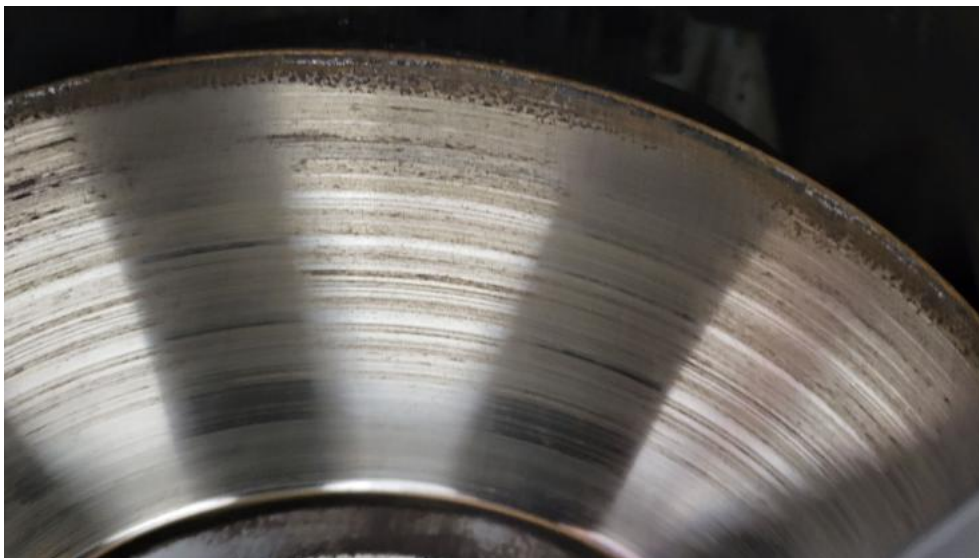
Photo 15.

Tarcza hamulcowa przednia prawa

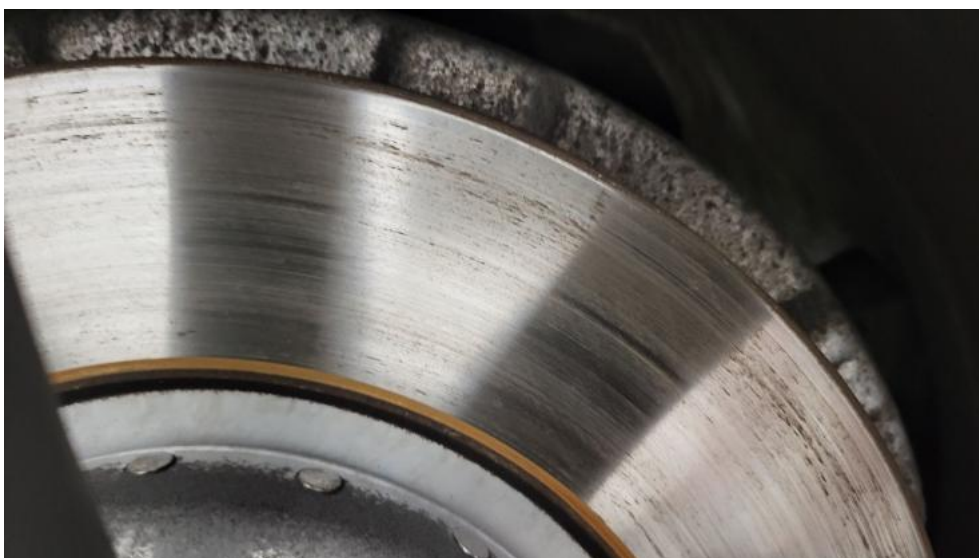
Photo 16.

Tarcza hamulcowa tylna prawa

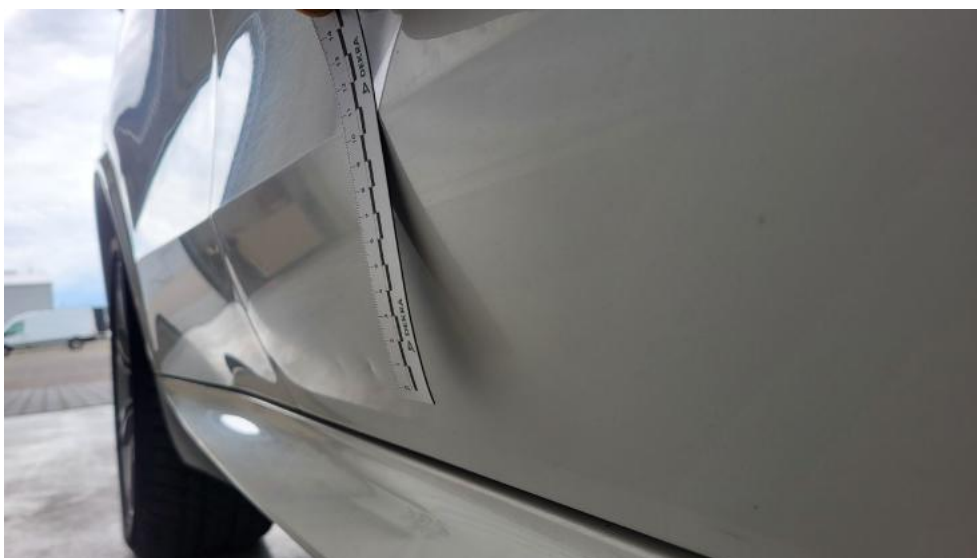
Photo 60.

Drzwi przednie P - Wgniecenie/odkształcenie 1

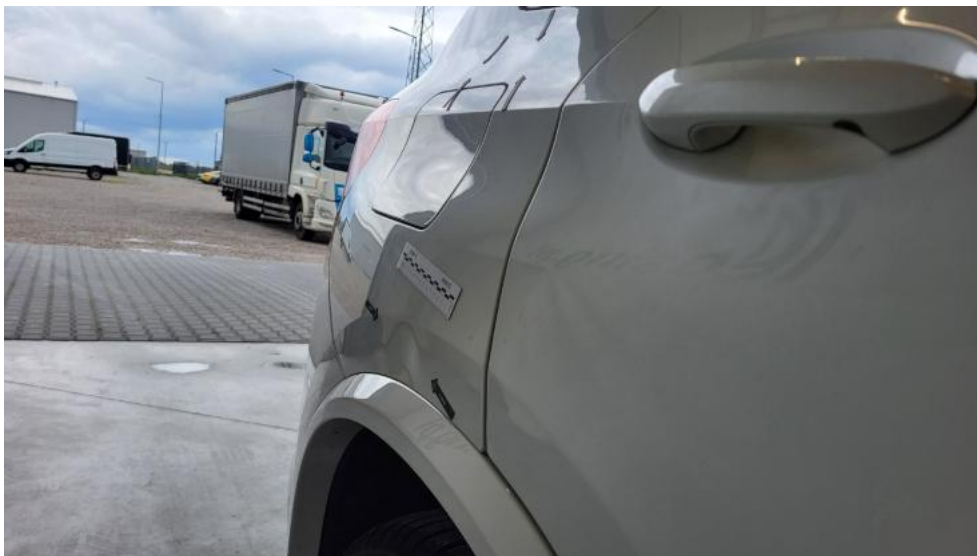
Photo 65.
Błotnik tylny P / Ściana boczna P - Wgniecenie/odkształcenie 1

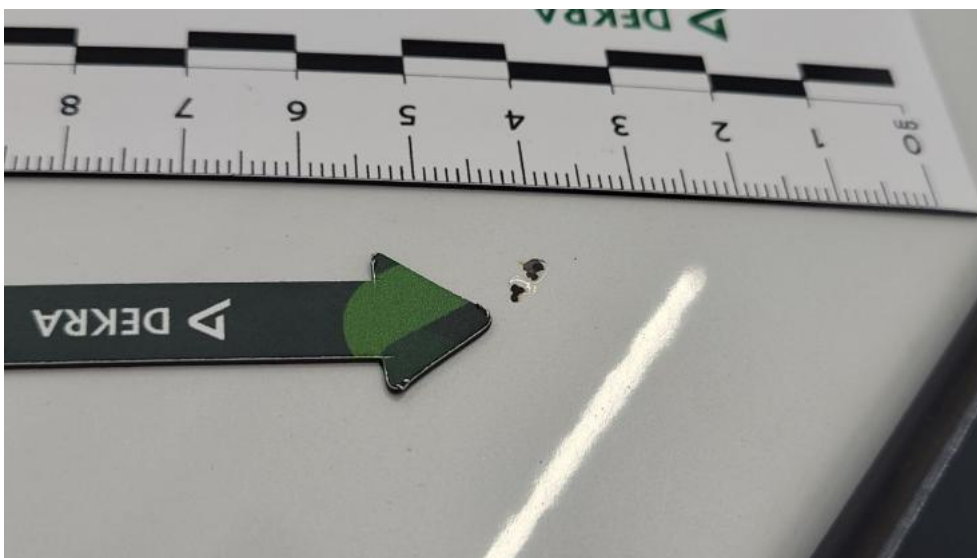
Photo 70.
Dach - Inne 1

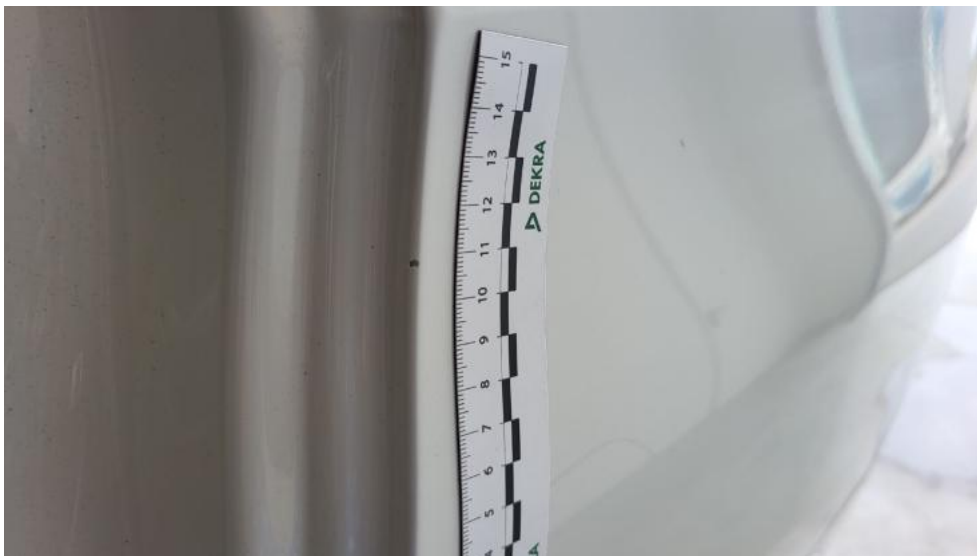
Photo 71.

Błotnik tylny L / Ściana boczna L - Rysa/odprysk 1

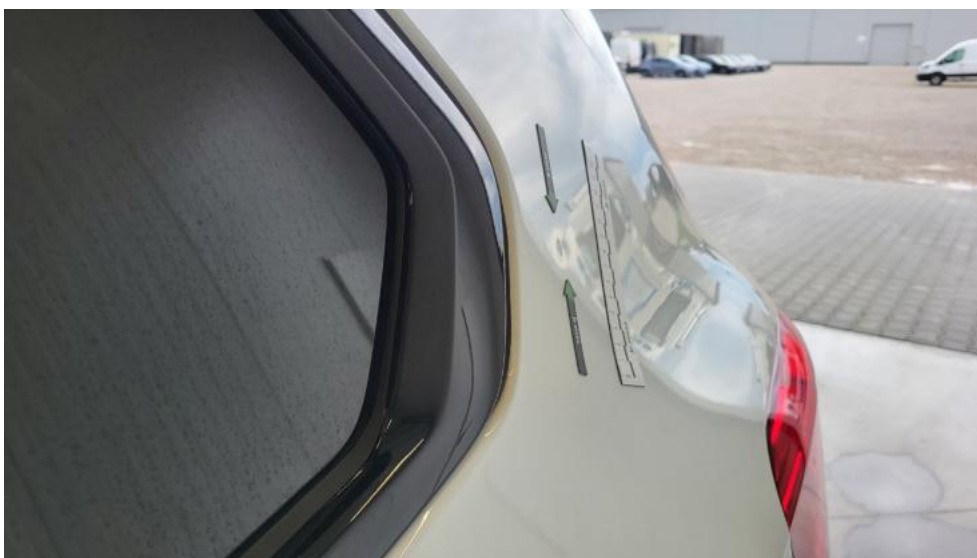
Photo 72.

Błotnik tylny L / Ściana boczna L - Wgniecenie/odkształcenie 1

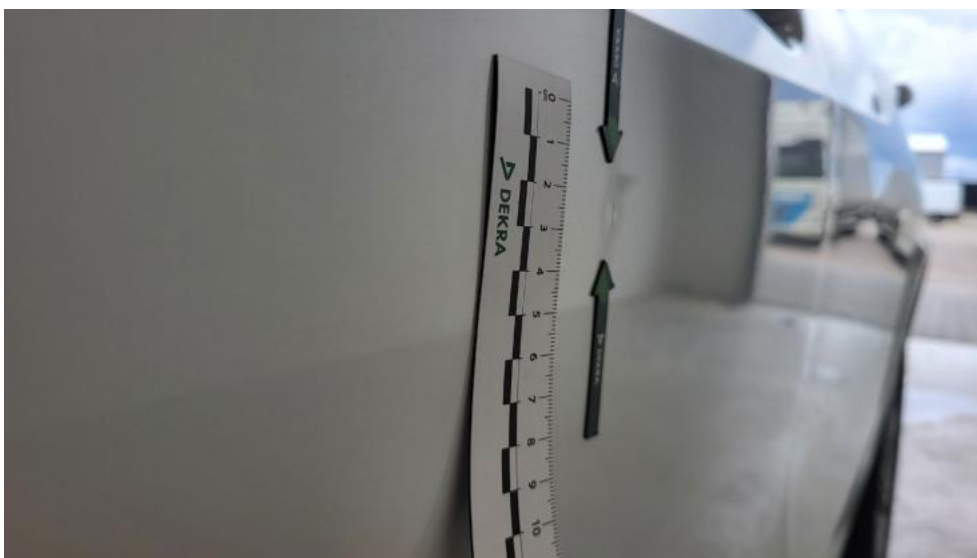
Photo 76.

Drzwi przed L - Wgniecenie/odkształcenie 1
