DEKRA's commission No. : PKOL(W)/LODZ/77086/26/08/18  
commission/ damage No. : 21/044118  
Date of commission: 18-08-2026

| Manufacturer | OPEL |
| Model | Corsa F Hatchback 19-23 |
| Registration /record No. | WZ598EF |

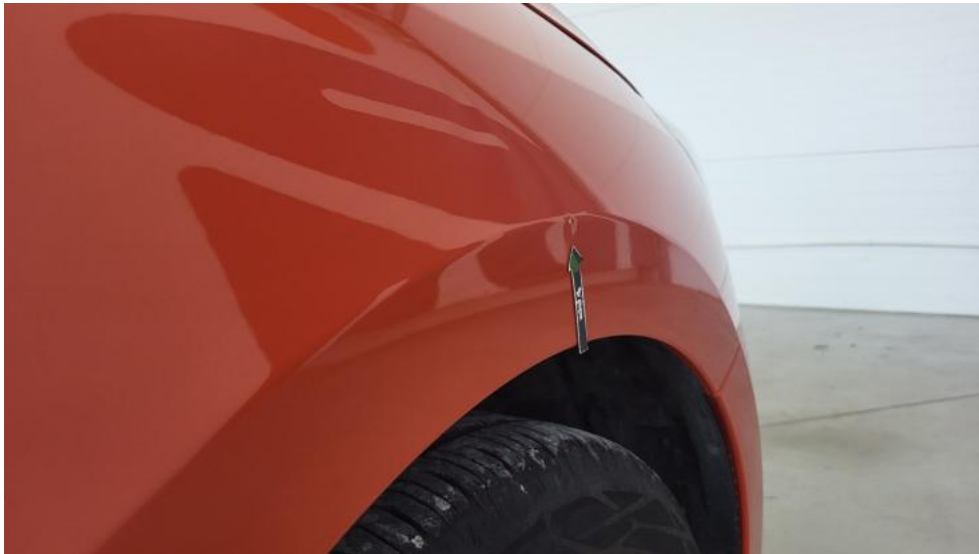
**Photo 45.**

Błotnik przedni P - Wgniecenie/odkształcenie 1

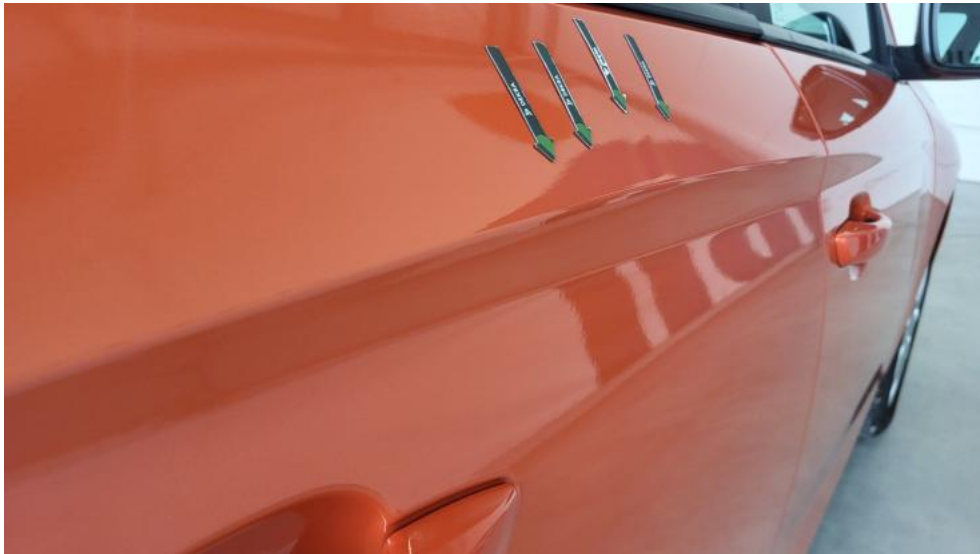
**Photo 51.**

Drzwi tylne P - Wgniecenie/odkształcenie 1

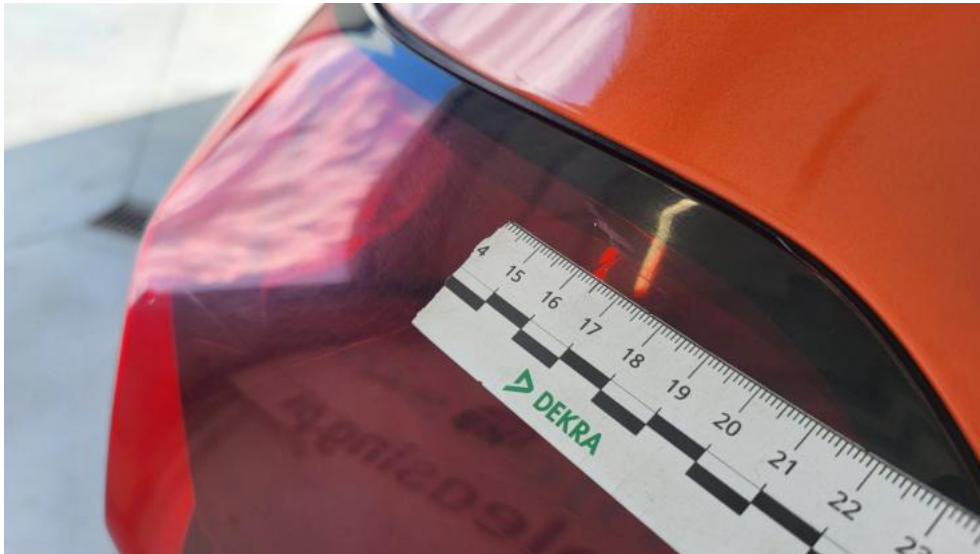
**Photo 57.**

Lampa tylna zew P - Rysa/odprysk 1

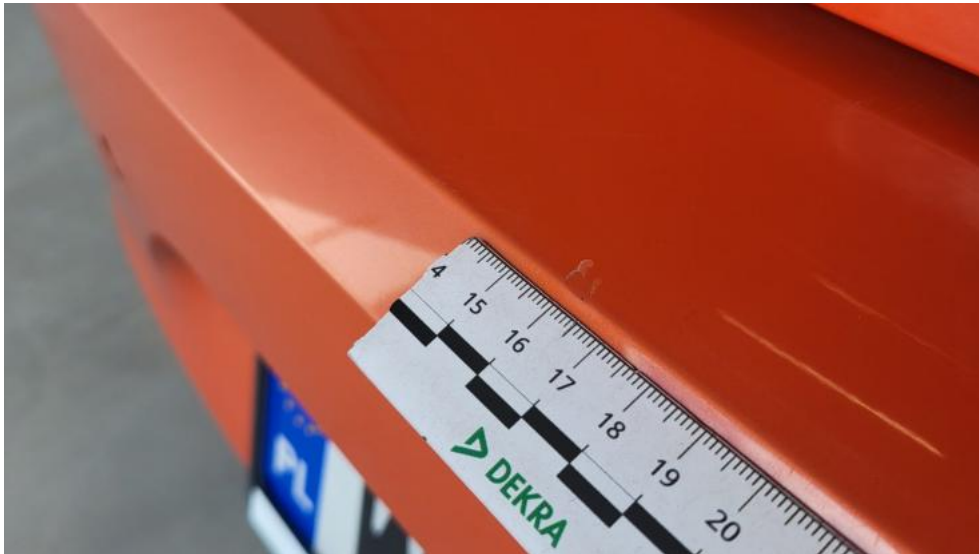
**Photo 61.**

Zderzak tylny - Rysa/odprysk 1

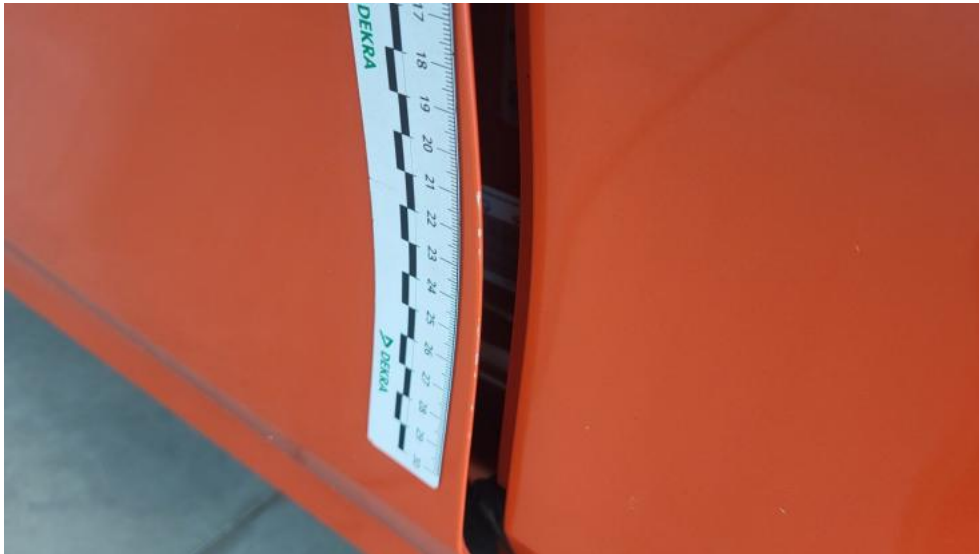
**Photo 65.**

Drzwi przed L - Rysa/odprysk 1

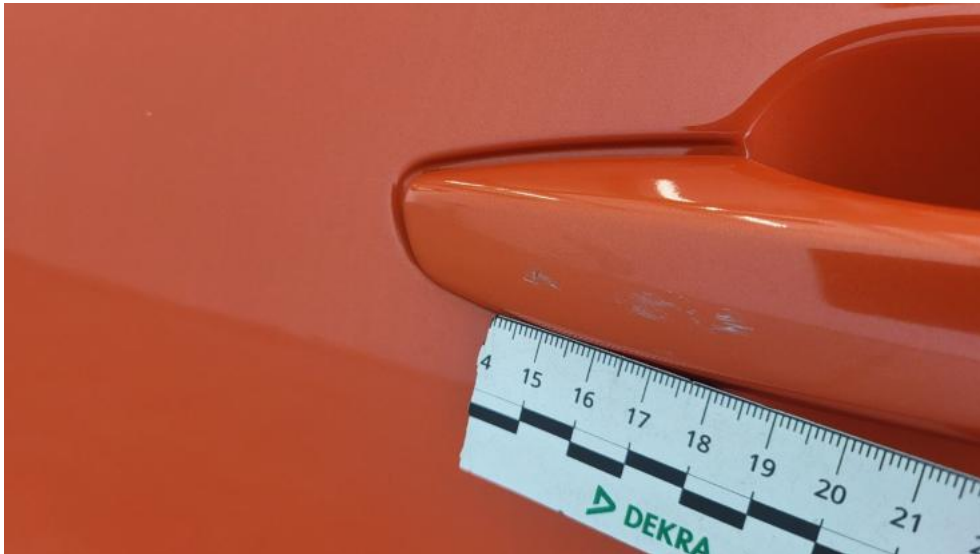
**Photo 71.**

Klamka drzwi prz L - Rysa/odprysk 2

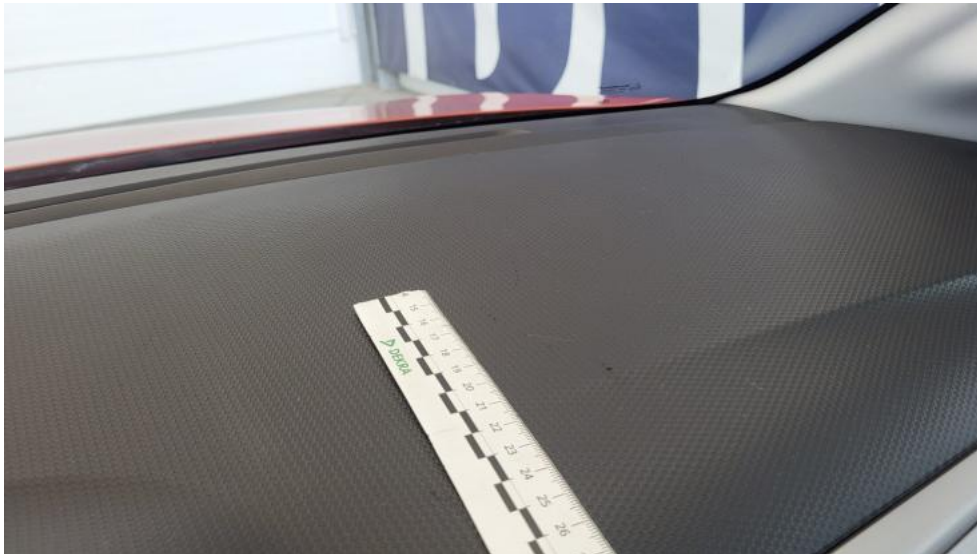
**Photo 75.**

Deska rozdzielcza - Rysa/odprysk 1

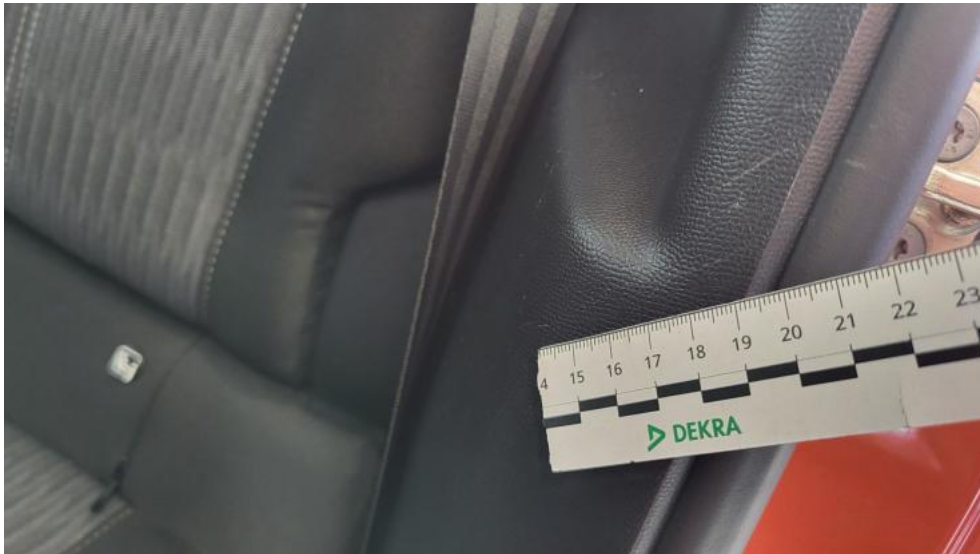
**Photo 83.**

Wykładzina(y) słupka tylnego L - Rysa/odprysk 1
