Nr zlecenia DEKRA: PKOL(W)/LODZ/55602/26/06/17
Nr zlecenia/szkody: 22/018033
Data zlecenia: 17-06-2026

Grupa obiektów (Eurotax)	samochody osobowe
Kod EC (Eurotax)	0111320
Producent	FORD
Model	Mondeo Hatchback 14-19
Typ/wersja	Mondeo 2.0 TDCi Trend
Rodzaj nadwozia	hatchback
Liczba drzwi/liczba miejsc	5/5
Masa własna [kg]	1613
Dopuszczalna masa całkowita [kg]	2260
Rozstaw osi 1/2	2850
Rodzaj silnika	z zapłonem samoczynnym
Układ oczyszczana spalin	DPF
Pojemność silnika [ccm]	1997
Moc silnika [KM/kW]	150/110
Skrzynia biegów	manualna
Nr rejestracyjny	EL2FL83
VIN	WF0EXXWPCEJU51009
Data 1. rejestracji	29-08-2018
Data nast. bad. techn.	29-08-2023
Rok produkcji	2018
Stan licznika [km]	193 202 (odczytany)
Kolor nadwozia/rodzaj powłoki	grafitowy/2-warstwowy metalizowany

DOKUMENTACJA FOTOGRAFICZNA

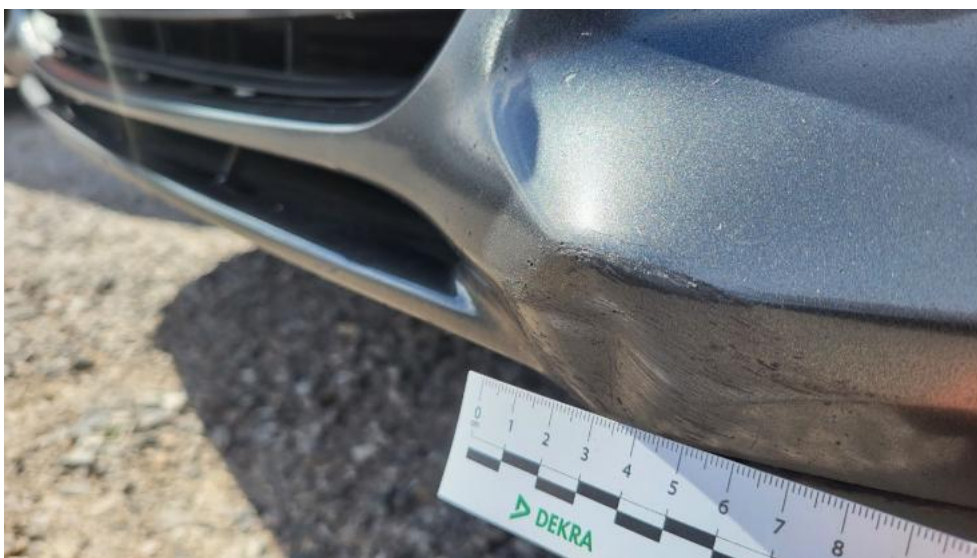
Fot. 48.
Zderzak - Wgniecenie/odkształcenie 2

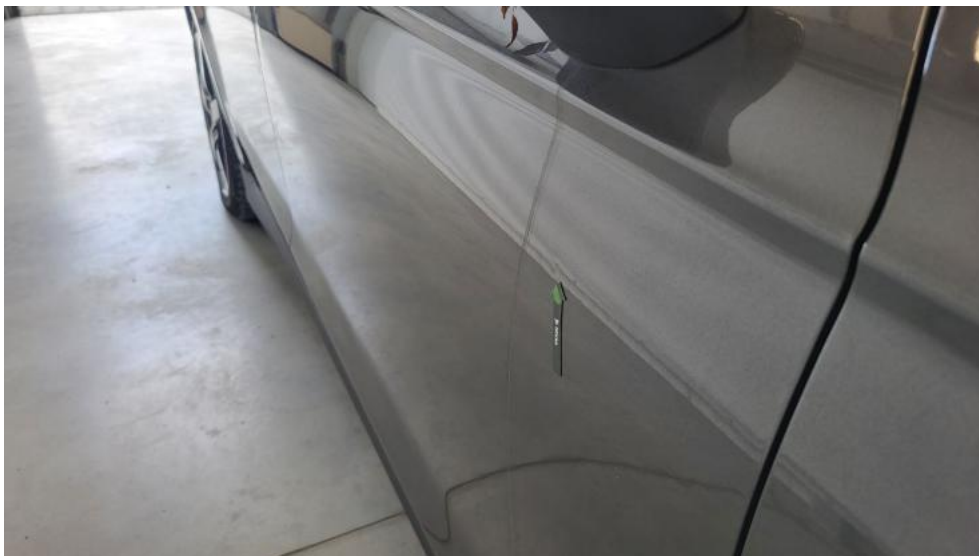
Fot. 57.
Drzwi przednie P - Wgniecenie/odkształcenie 1

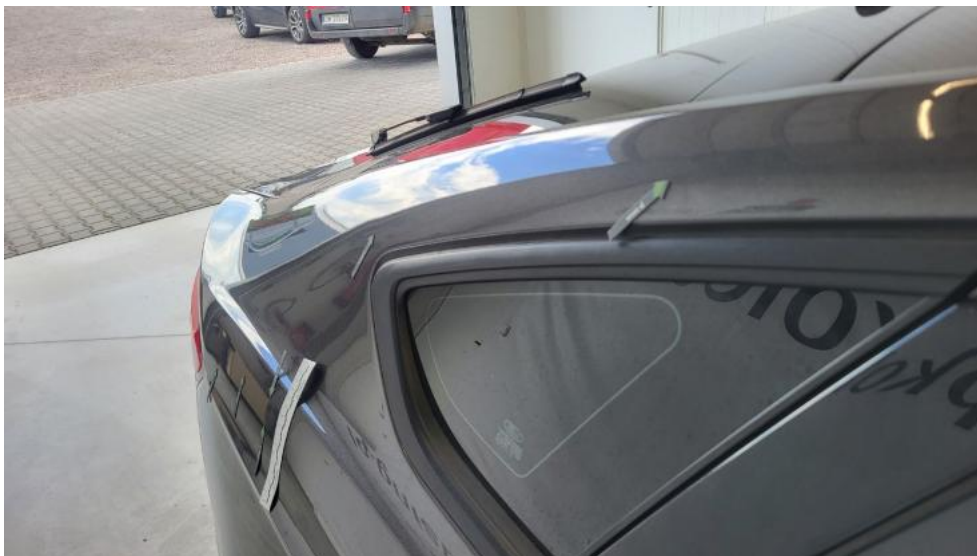
Fot. 65.
Błotnik tylny P / Ściana boczna P - Wgniecenie/odkształcenie 2

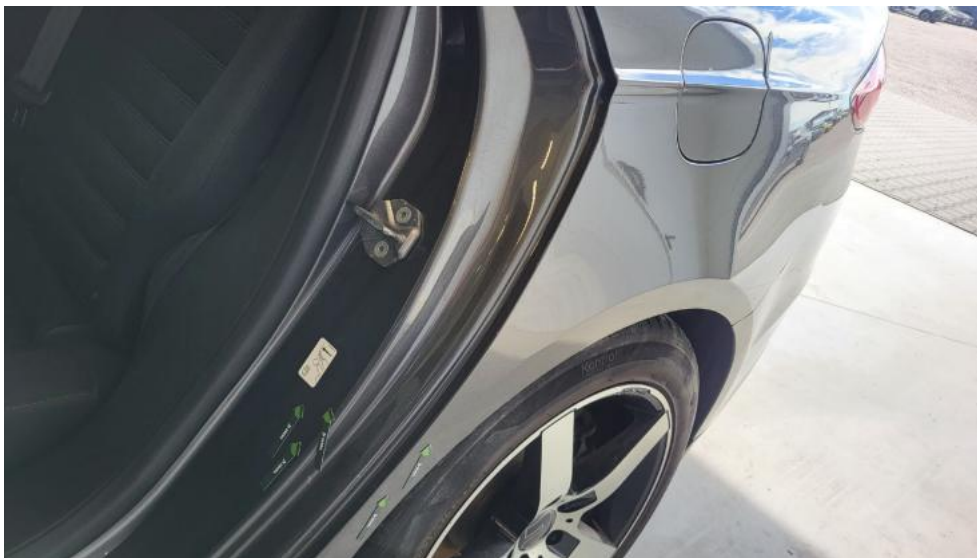
Fot. 75.
Błotnik tylny L / Ściana boczna L - Wgniecenie/odkształcenie 1

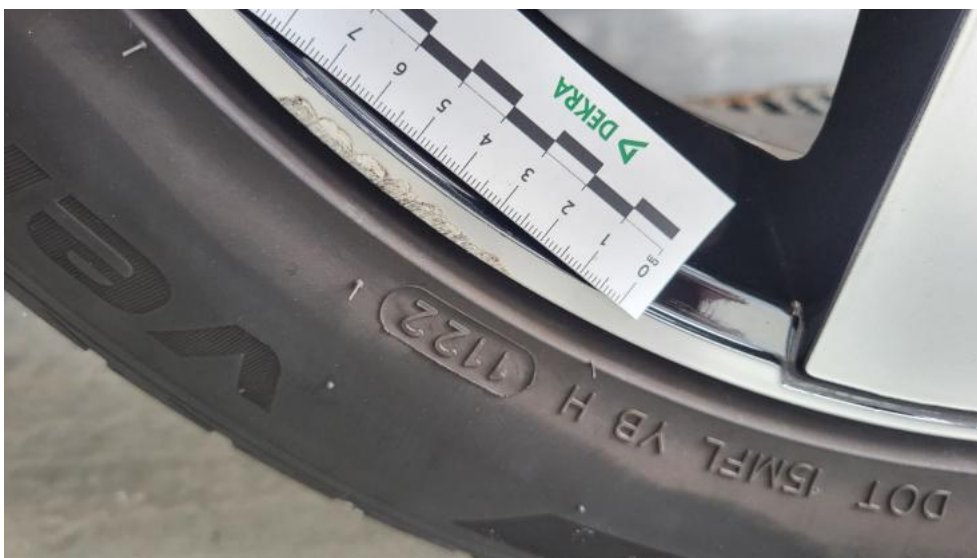
Fot. 76.
Felga aluminiowa tylna L - Rysa/odprysk 1

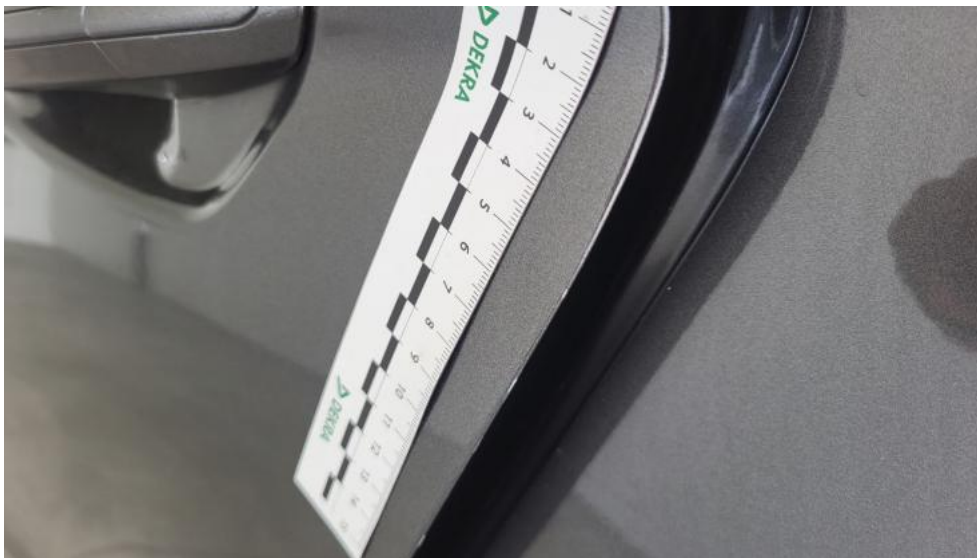
Fot. 81.
Drzwi tylne L - Rysa/odprysk 1

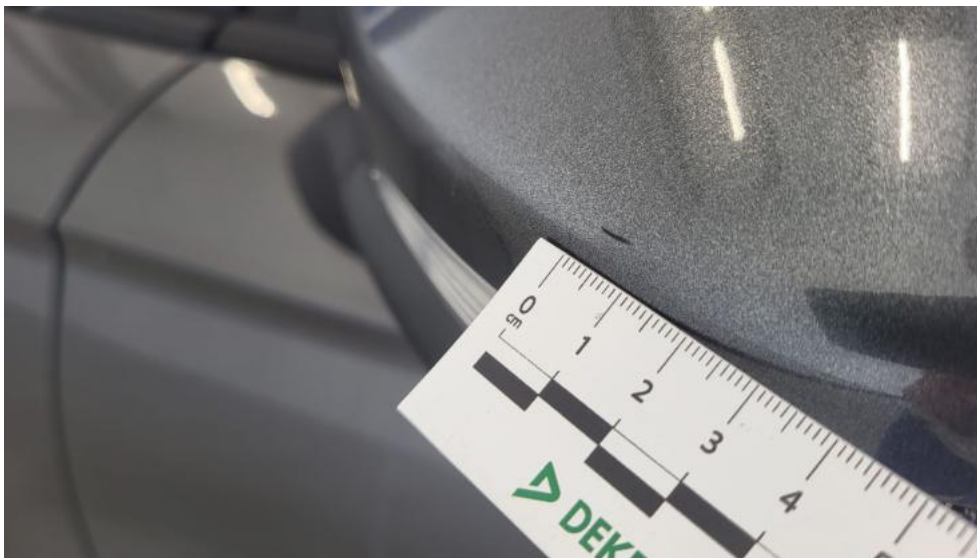
Fot. 83.
Lusterko zew L - Rysa/odprysk 1

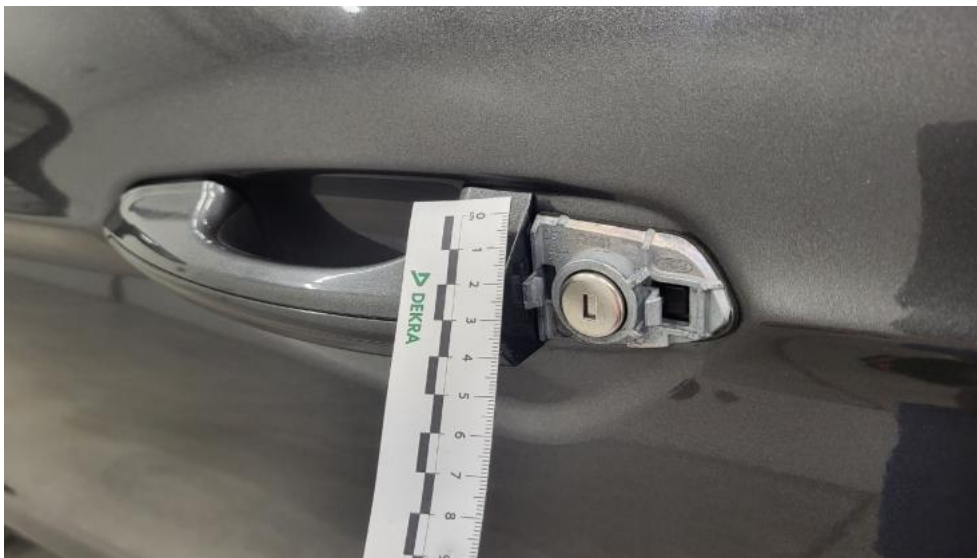
Fot. 89.
Zamek drzwi przednich L - Inne 1

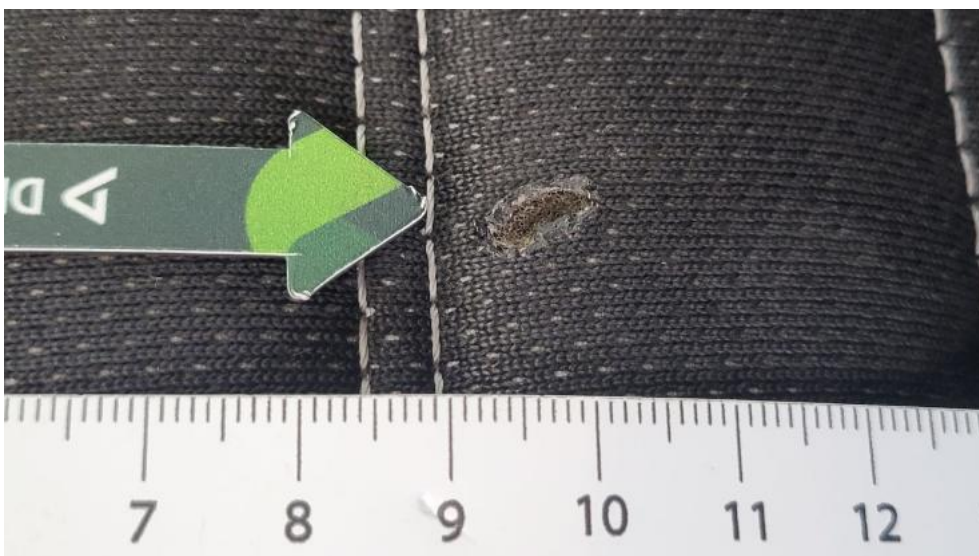
Fot. 94.
Fotel prz. lew. - Inne 1

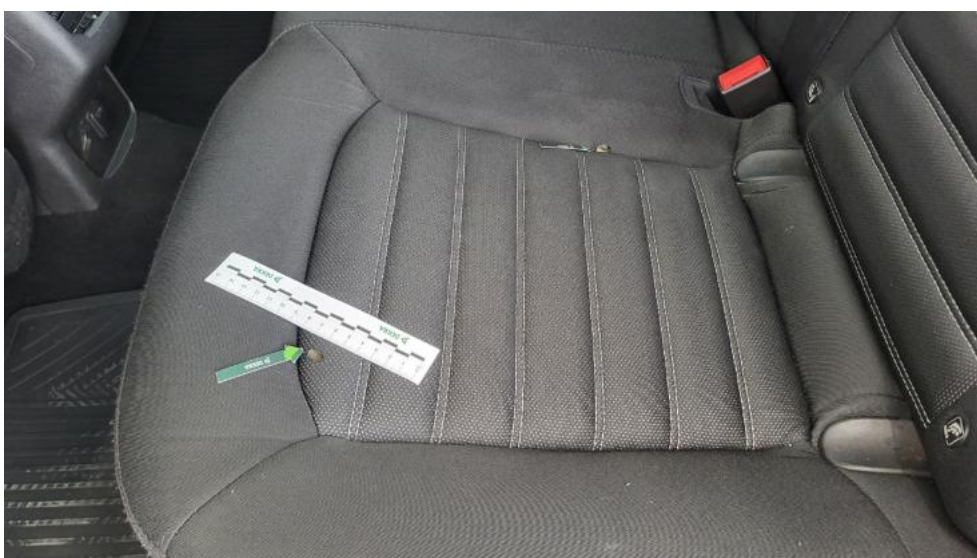
Fot. 96.
Kanapa tyl. - Inne 1

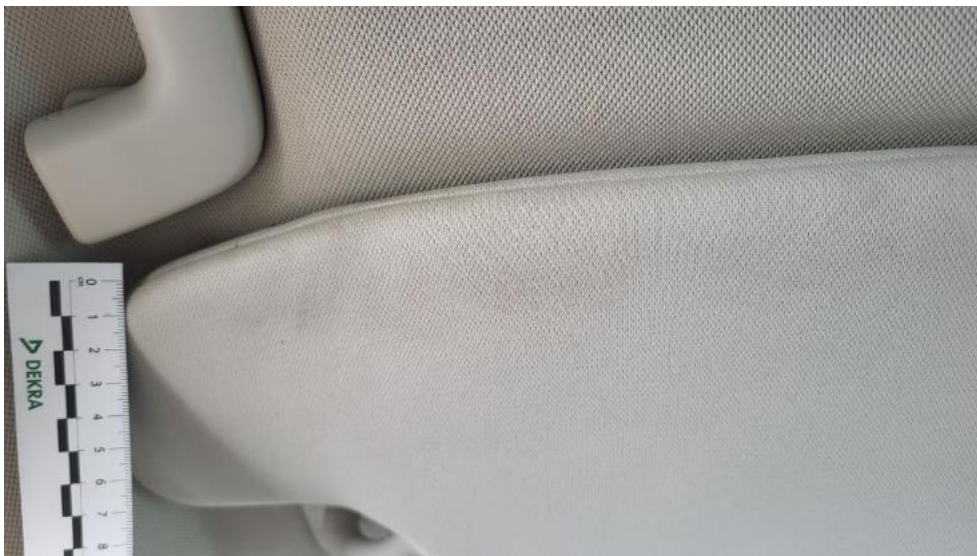
Fot. 97.

Osłona p/słoneczna lewa - Inne 1
