DEKRA's commission No. : PKOL(W)/LODZ/56280/26/06/18  
commission/ damage No. : PS23/00344  
Date of commission: 18-06-2026

| Manufacturer | KGM / SSANGYONG |
| Type / version | Korando 1.5 T-GDI Quartz 2WD aut |
| Registration /record No. | SC547CM |

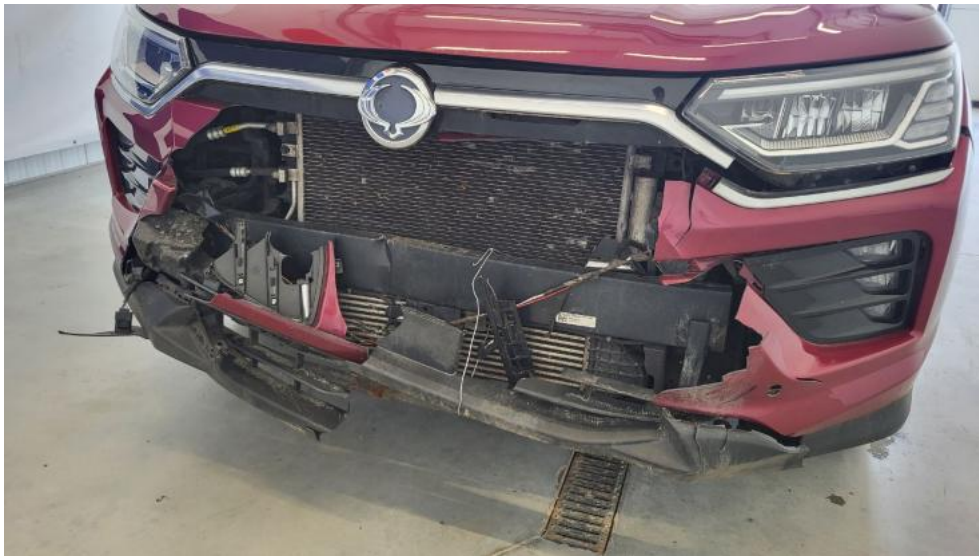
**Photo 55.**

Zderzak - zdjęcie poglądowe 1

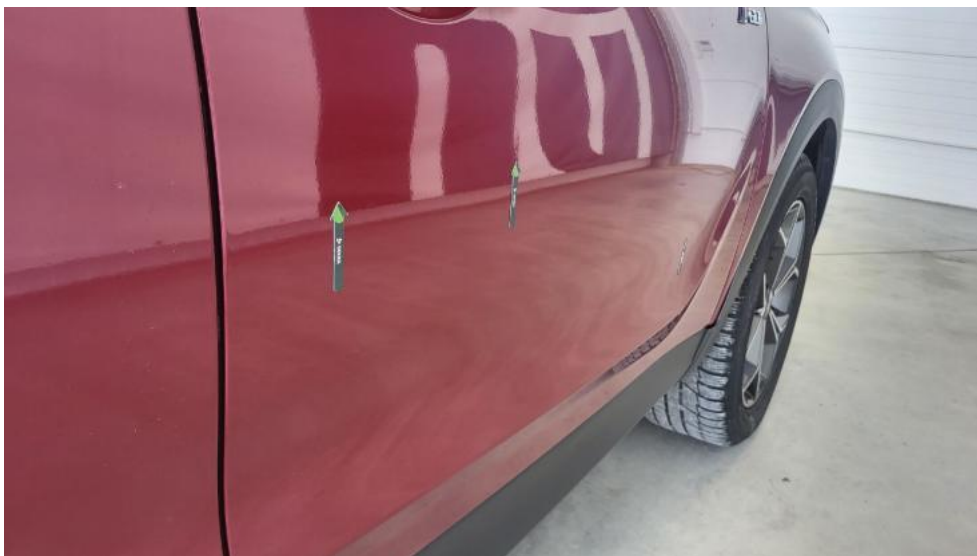
**Photo 62.**

Drzwi przednie P - Wgniecenie/odkształcenie 1

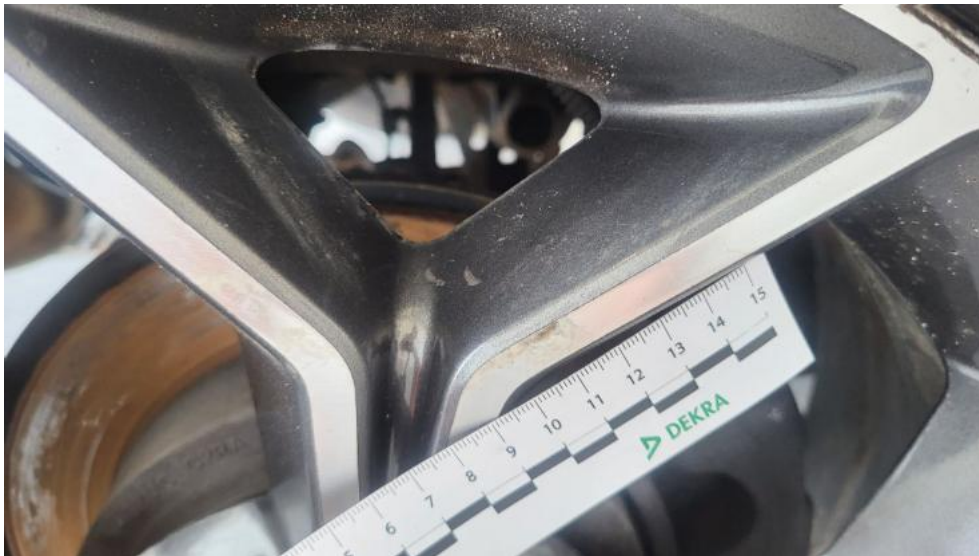
**Photo 65.**

Felga aluminiowa tylna P - Rysa/odprysk 1

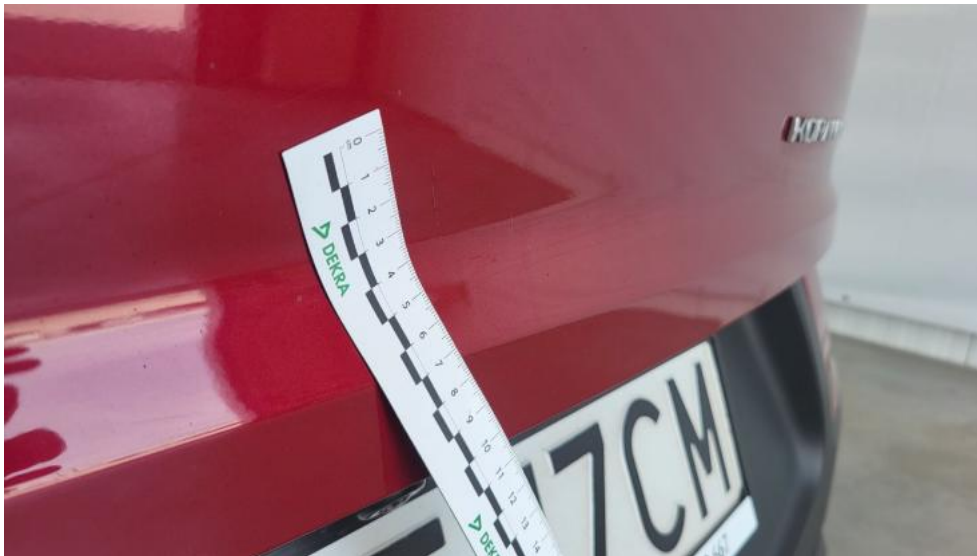
**Photo 67.**

Pokrywy bagażnika - Rysa/odprysk 2

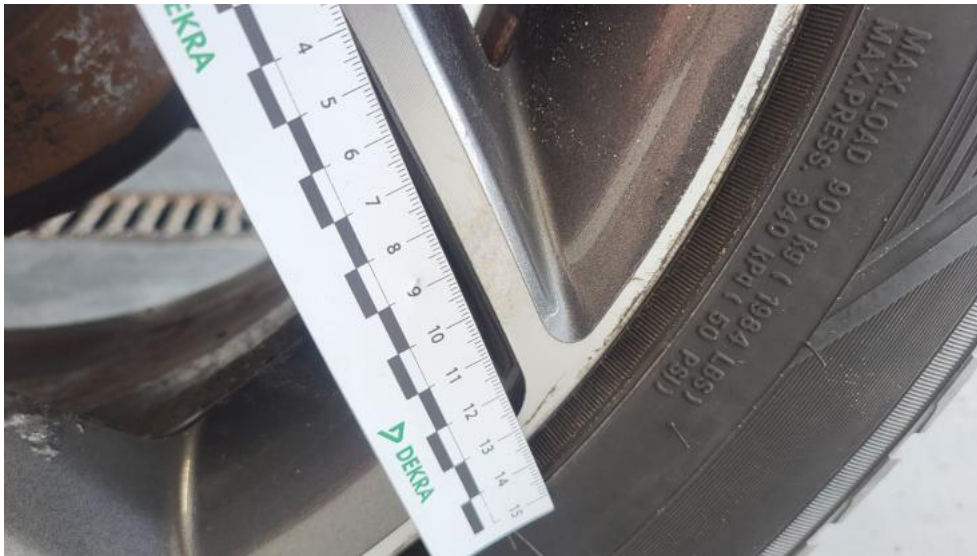
**Photo 69.**

Felga aluminiowa tylna L - Rysa/odprysk 1

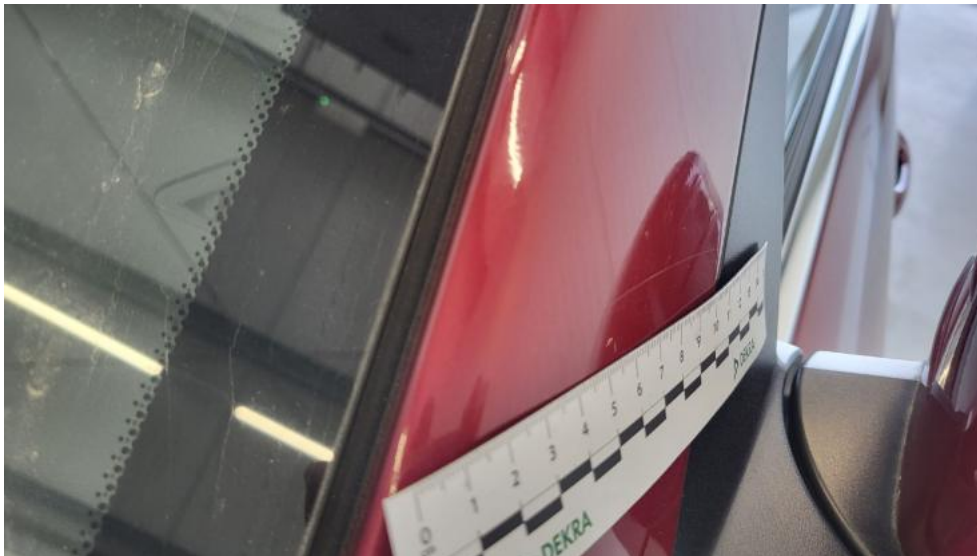
**Photo 77.**

Słupek przedni L - Rysa/odprysk 1

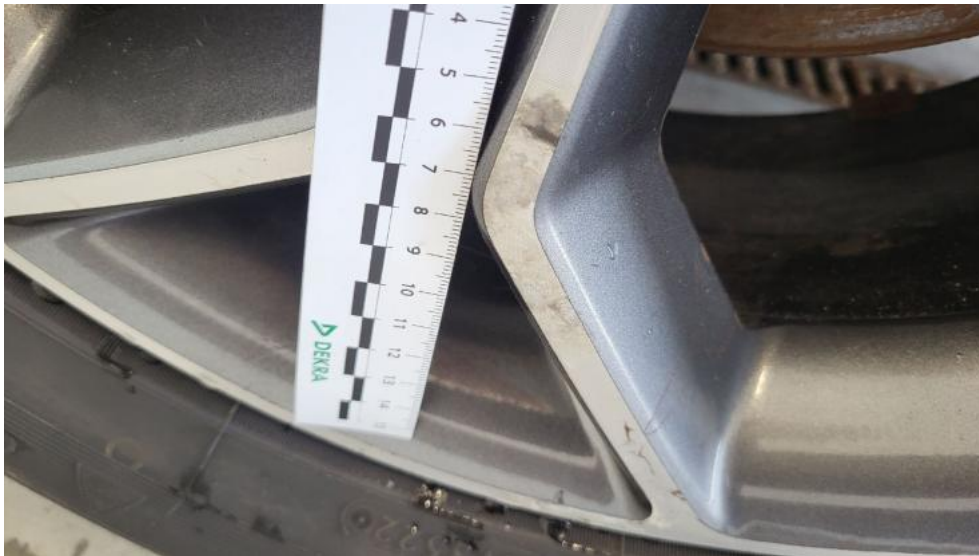
**Photo 79.**

Felga Aluminiowa przednia L - Rysa/odprysk 1

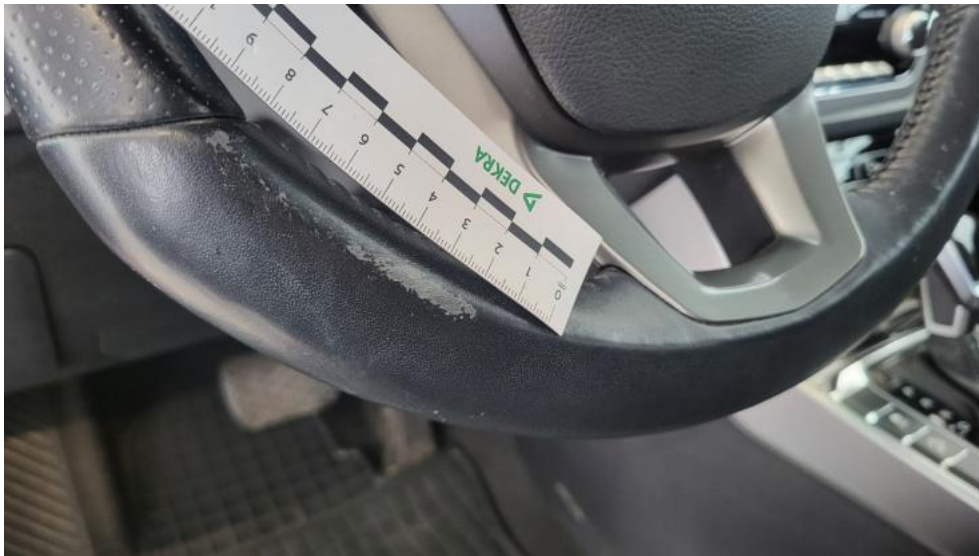
**Photo 83.**

Koło kierownicy - Rysa/odprysk 1

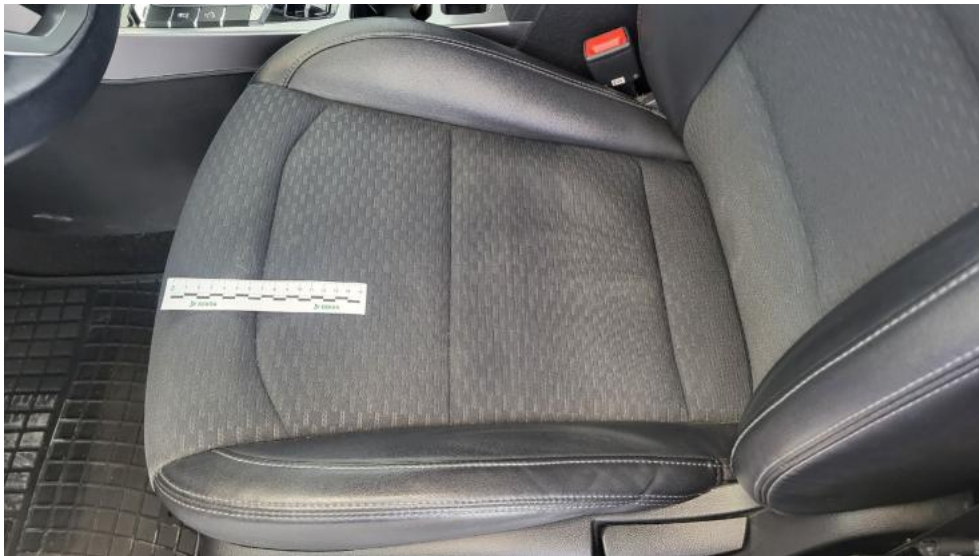
**Photo 85.**

Fotel prz. lew. - Inne 1
