DEKRA's commission No. : PKOL(W)/LODZ/64174/26/07/10  
commission/ damage No. : 21/000686  
Date of commission: 10-07-2026

**DEKRA Poland - Headquarters**  
02-673 Warszawa, ul. Konstruktorska 12A

| Model | Sorento 20-24 |
| Type / version | Sorento 2.2 CRDi Prestige Line 4WD DCT 7os. |

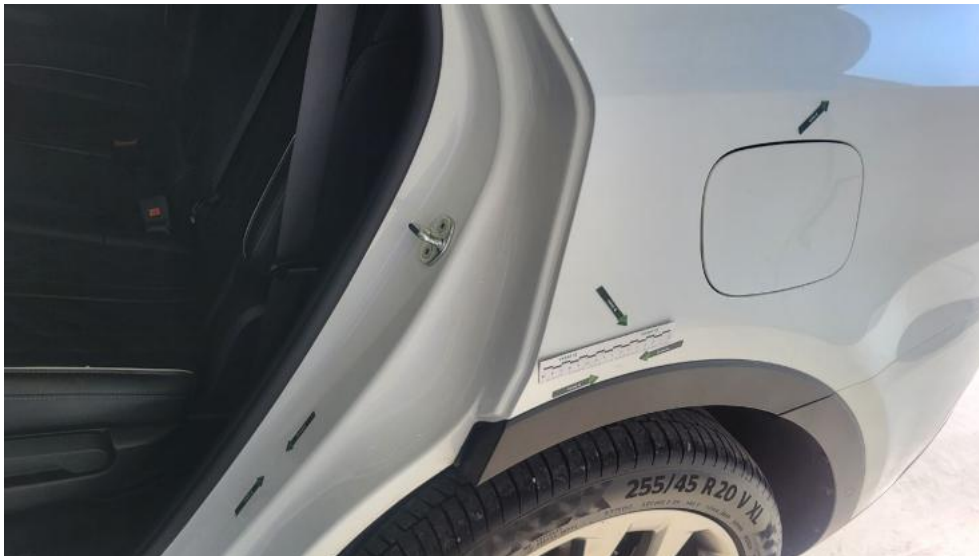
**Photo 57.**

Błotnik tylny L / Ściana boczna L - zdjęcie poglądowe 1

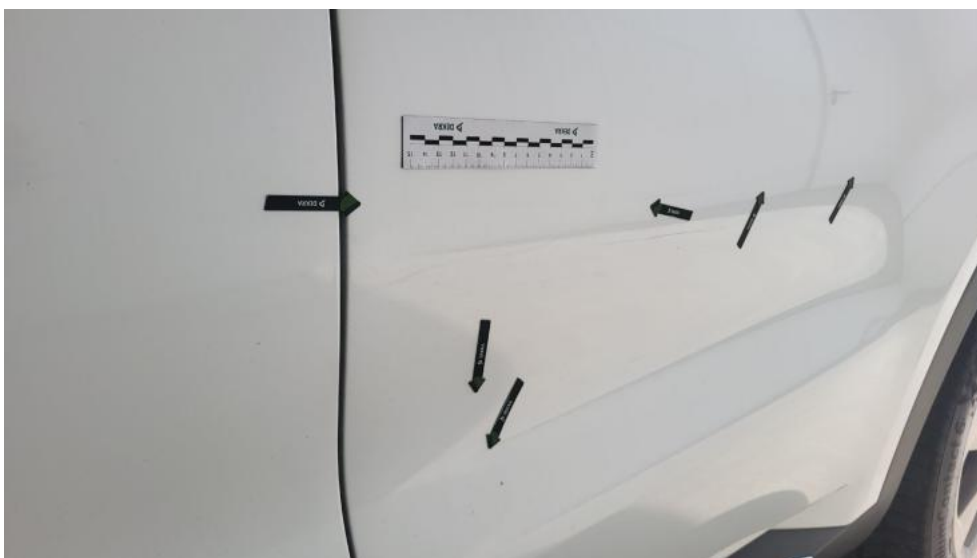
**Photo 60.**

Drzwi tylne L - zdjęcie poglądowe 1

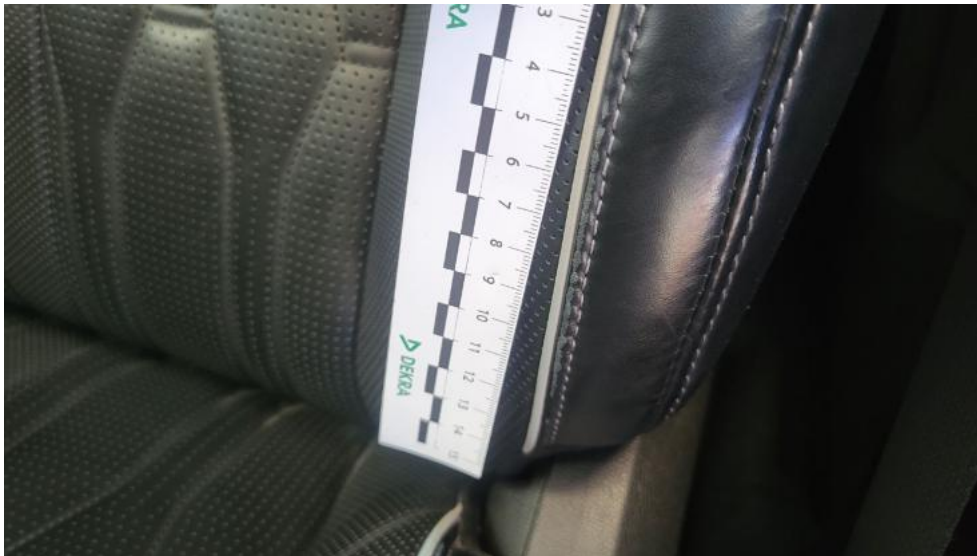
**Photo 69.**

Fotel prz. lew. - Rysa/odprysk 2
