Nr zlecenia DEKRA: PKOL(W)/LODZ/61977/26/07/06  
Nr zlecenia/szkody: 25/038213  
Data zlecenia: 06-07-2026

| Producent | SKYWORTH/SKYWELL |
| Model | ET5 22-24 |
| Typ/wersja | ET5 72kWh Luxury |

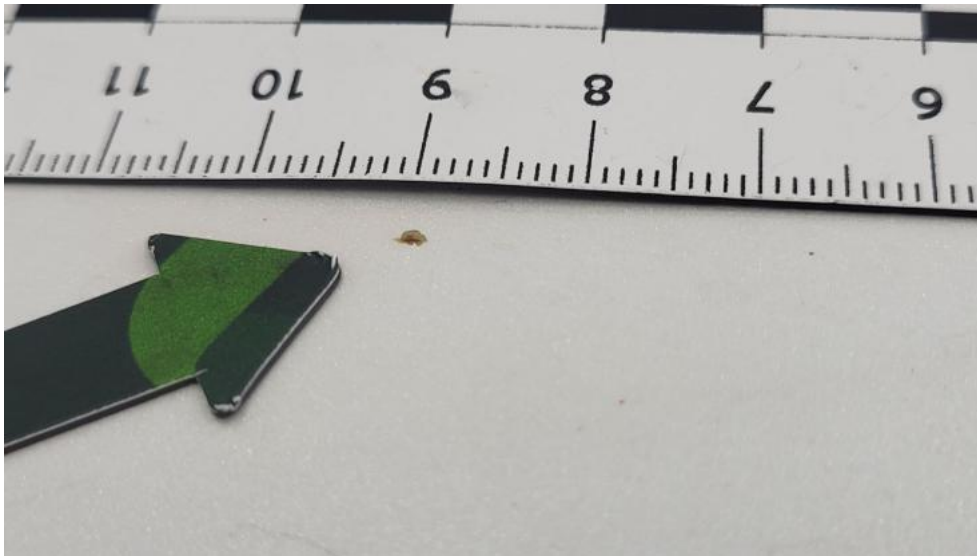
**Fot. 46.**

Pokrywa komory silnika - Rysa/odprysk 2

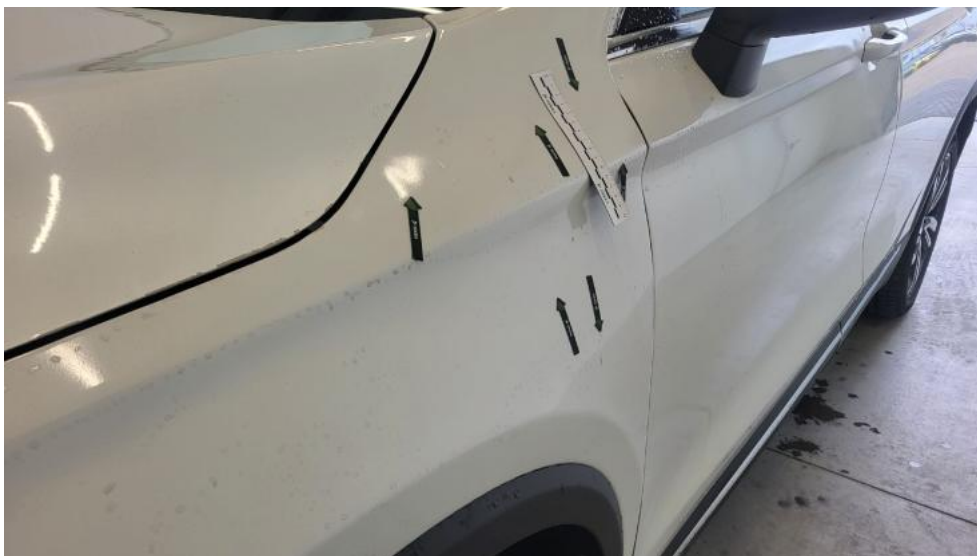
**Fot. 75.**  
Słupiek przedni L - Inne 1

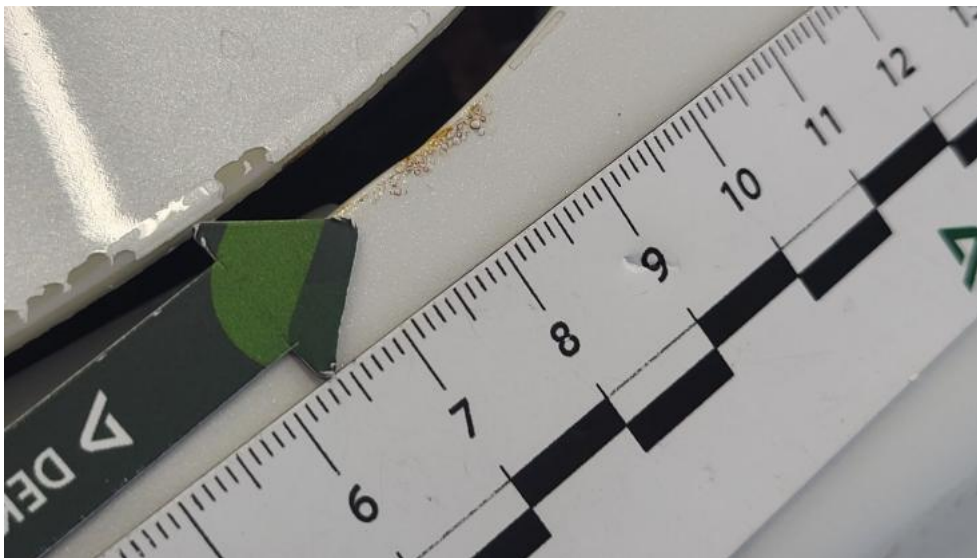
**Fot. 78.**

Błotnik przedni L - Wgniecenie/odkształcenie 1

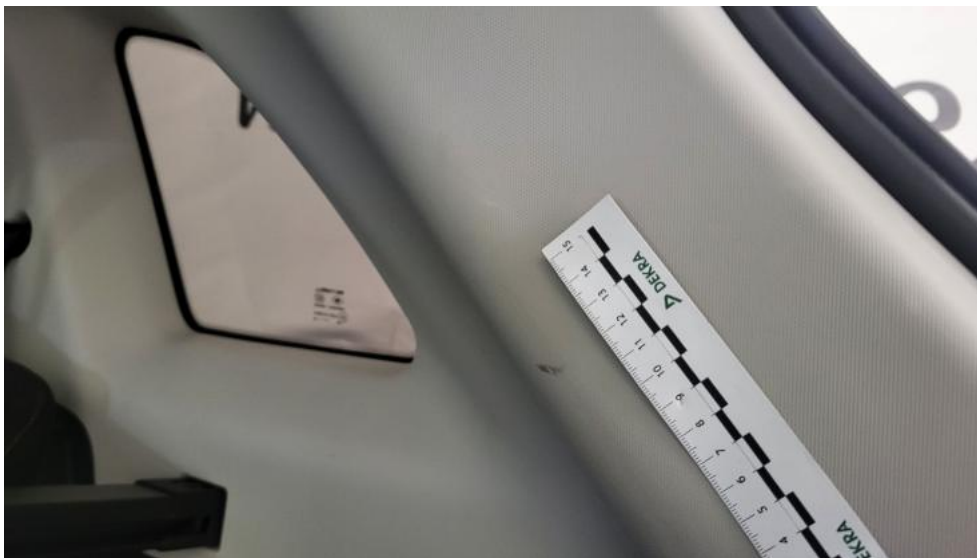
**Fot. 84.**  
Wykładzina pokrywy tylnej - Rysa/odprysk 1
