Nr zlecenia DEKRA: PKOL(W)/LODZ/90117/26/09/25  
Nr zlecenia/szkody: 22/010960  
Data zlecenia: 25-09-2026

**DEKRA Polska - Centrala**  
02-673 Warszawa, ul. Konstruktorska 12A

| Producent | VOLVO |
| Typ/wersja | V60 B4 B Inscription aut |

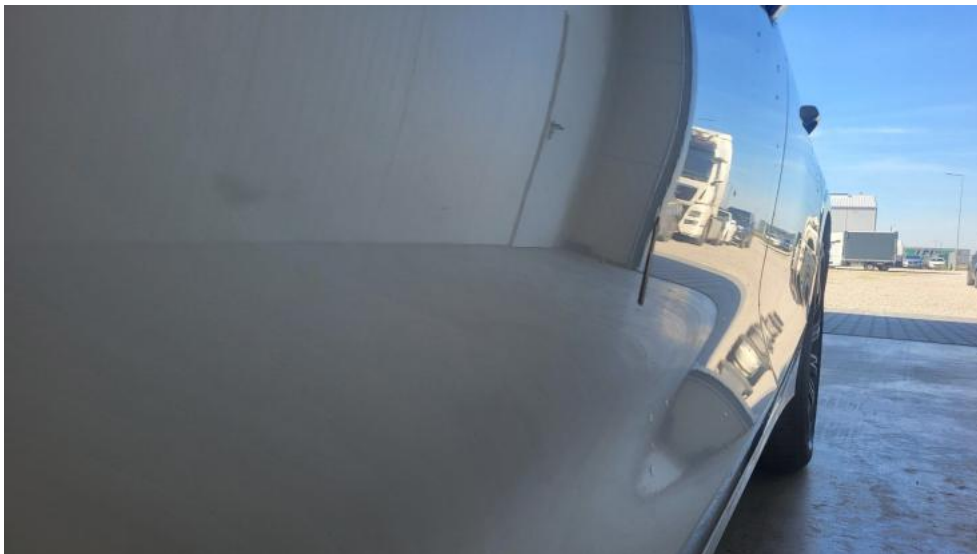
**Fot. 75.**

Drzwi przed L - Wgniecenie/odkształcenie 1
