Nr zlecenia DEKRA: PKOL(W)/LODZ/21072/25/03/21  
Nr zlecenia/szkody: 21/032900  
Data zlecenia: 21-03-2025

| Producent | AUDI |
| Typ/wersja | A6 Allroad 3.0 TDI Quattro S tronic |
| Nr rejestracyjny | RZ977AX |

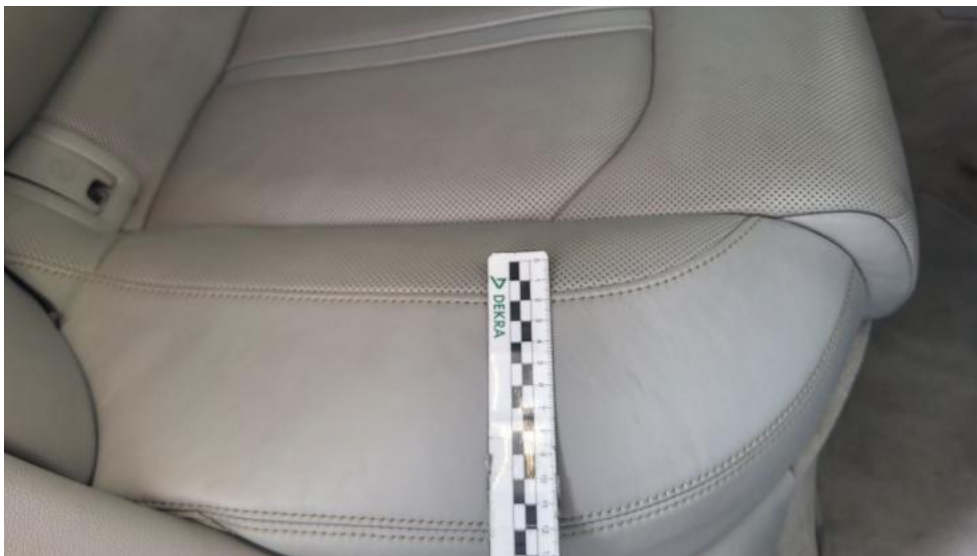
**Fot. 75.**  
Kanapa tyl. - Inne 1

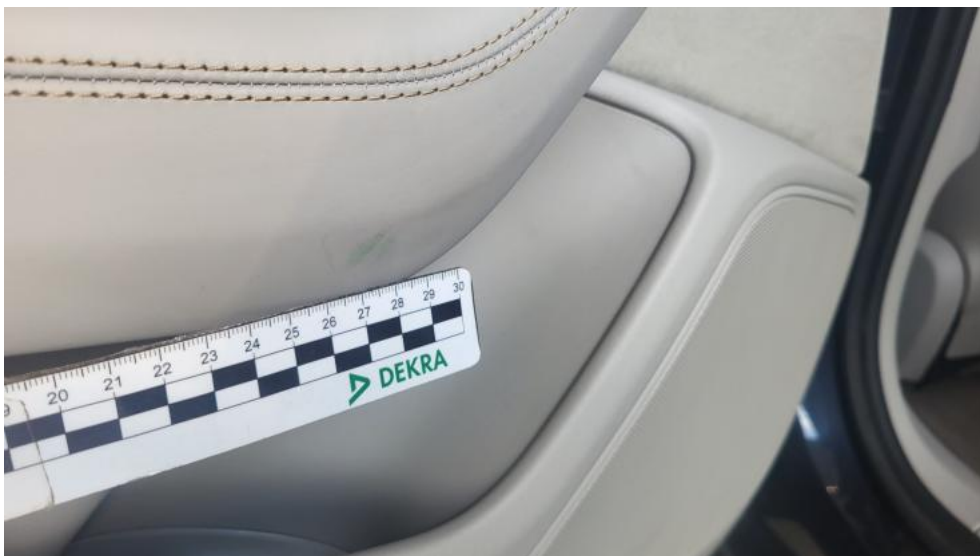
Tapicerka drzwi tylnych L - Inne 1

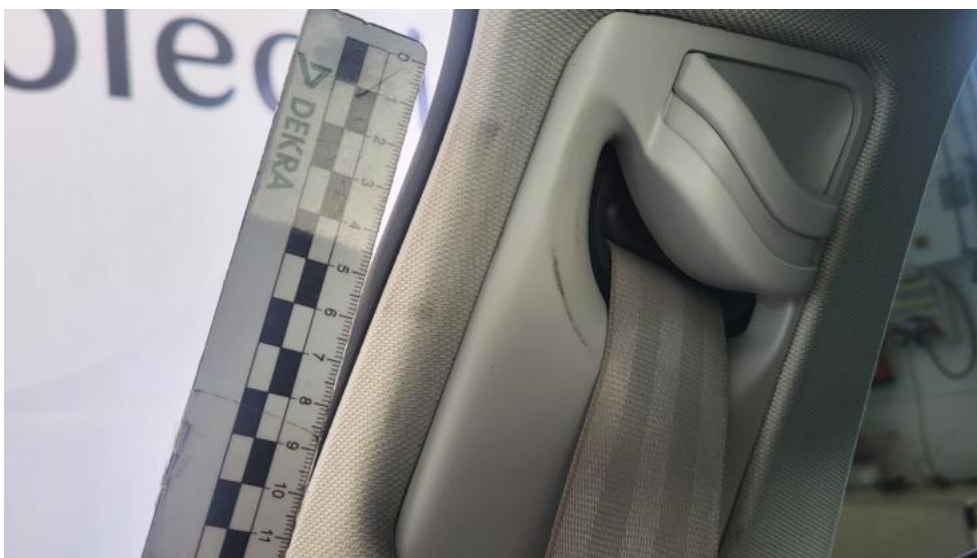
**Fot. 82.**

Wykładzina(y) słupka środkowego P - Inne 1

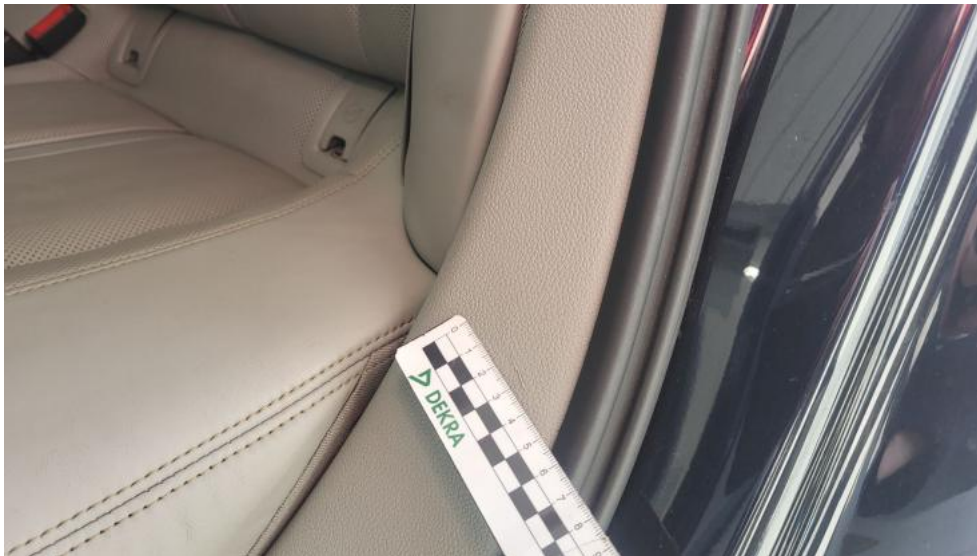
**Fot. 83.**

Wykładzina(y) słupka tylnego L - Rysa/odprysk 1

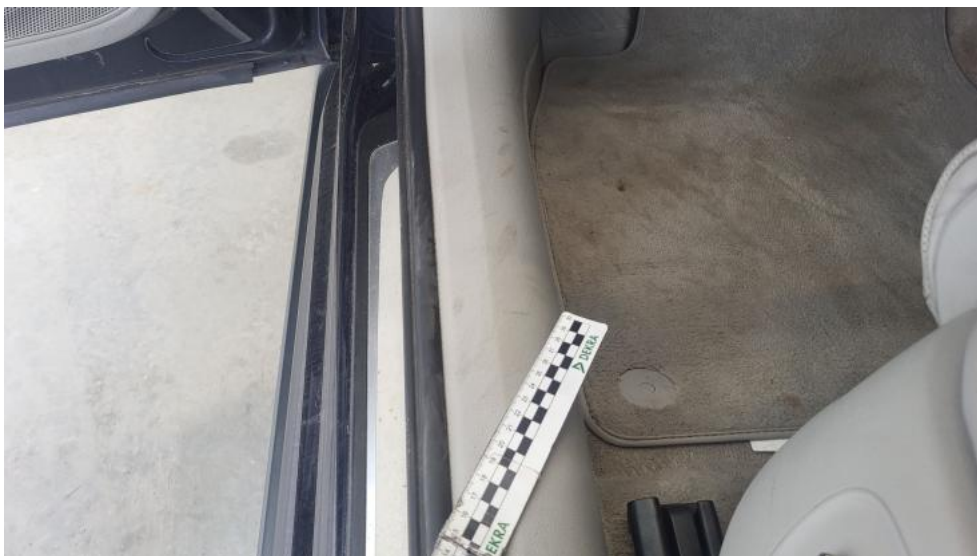
**Fot. 84.**

Listwy progowe lew. - Inne 1
