Nr zlecenia DEKRA: PKOL(W)/LODZ/77426/25/10/09  
Nr zlecenia/szkody: 21/035102  
Data zlecenia: 09-10-2025

**DEKRA Polska - Centrala**  
02-673 Warszawa, ul. Konstruktorska 12A

| Model | Mondeo Kombi 14-19 |
| Typ/wersja | Mondeo 2.0 TDCi Titanium |

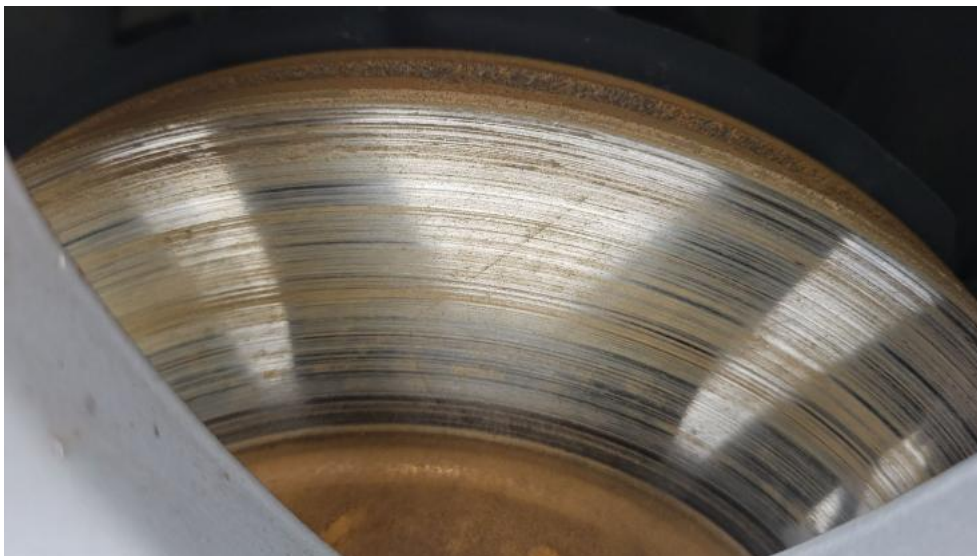
**Fot. 15.**

Tarcza hamulcowa przednia prawa

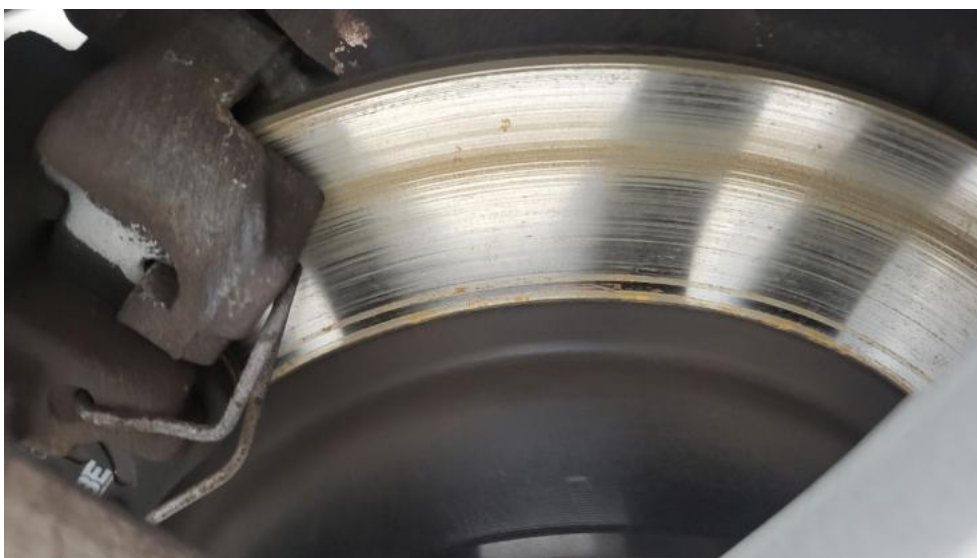
**Fot. 16.**

Tarcza hamulcowa tylna prawa

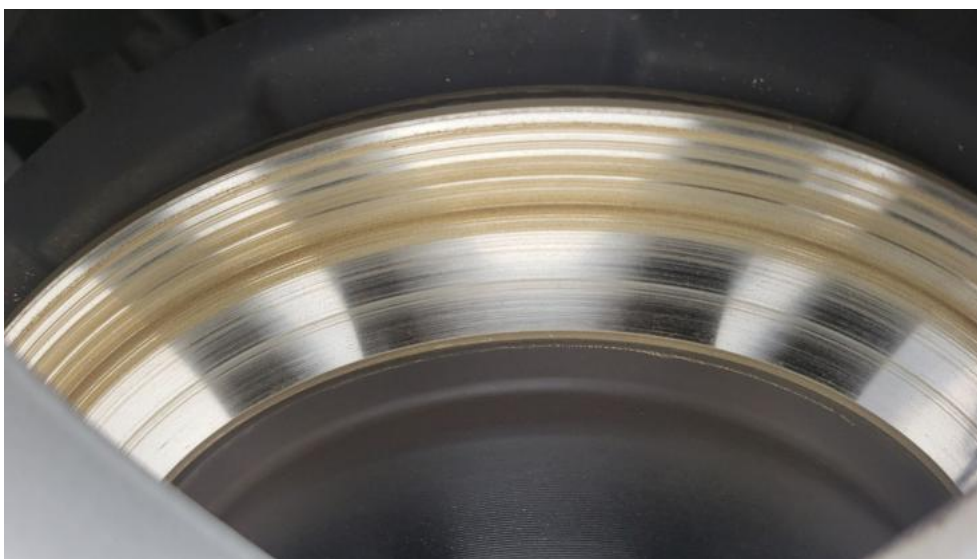
**Fot. 17.**

Tarcza hamulcowa tylna lewa

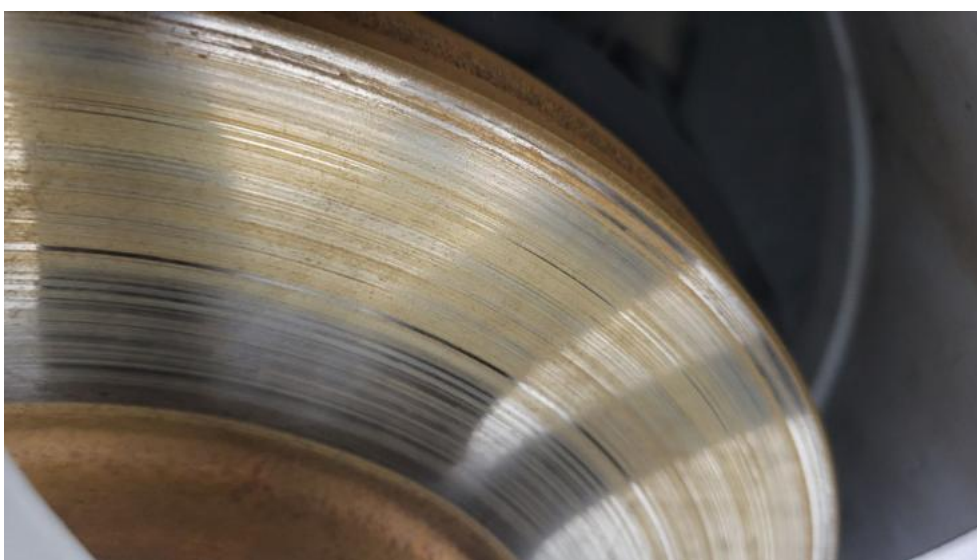
**Fot. 18.**

Tarcza hamulcowa przednia lewa

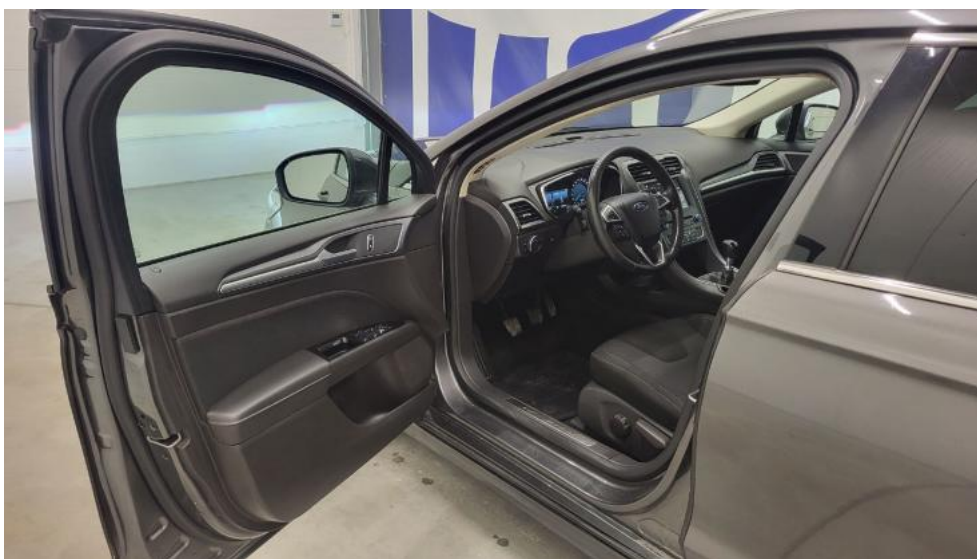
**Fot. 25.**

Widok przez otwarte drzwi przednie lewe

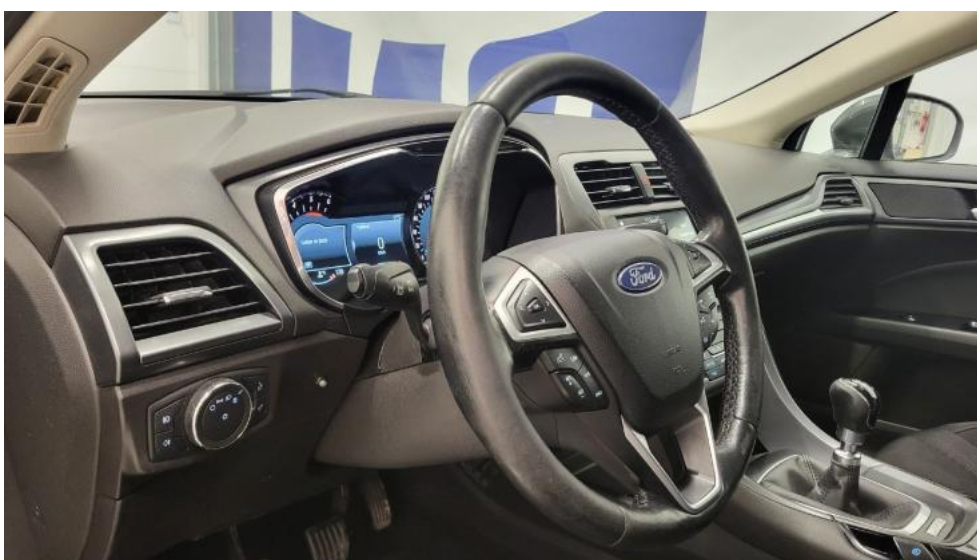
**Fot. 26.**

Kierownica z lewej strony

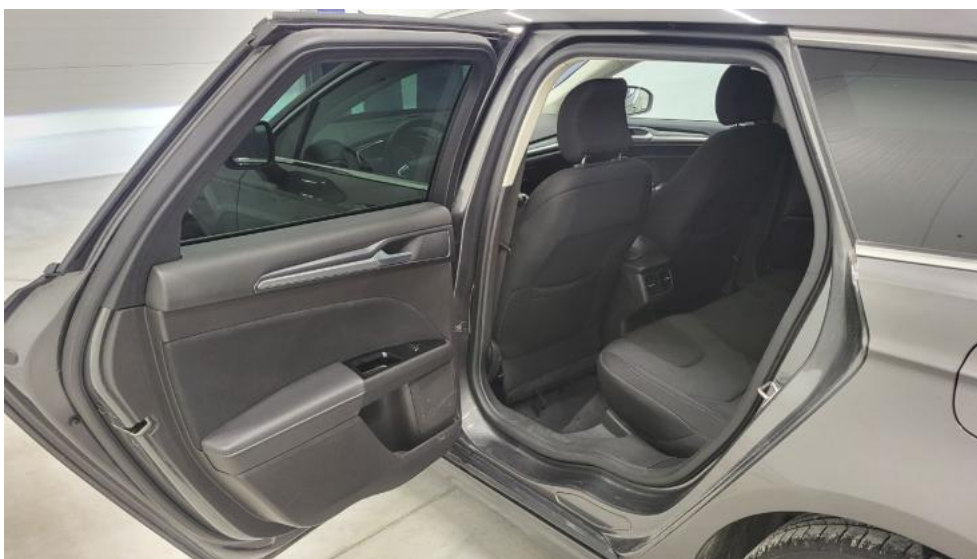
**Fot. 27.**

Widok przez otwarte drzwi tylne lewe

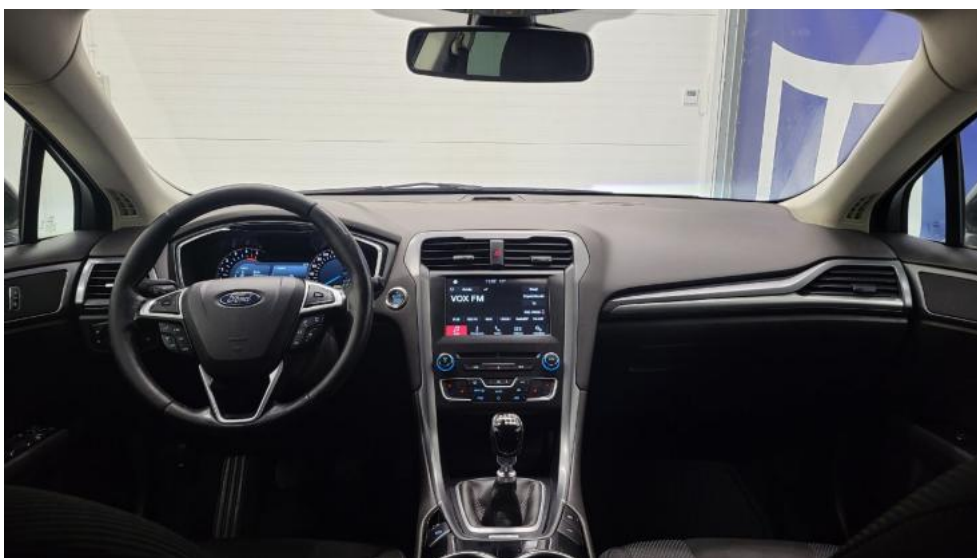
**Fot. 28.**

Widok z tylnej kanapy na deskę rozd.

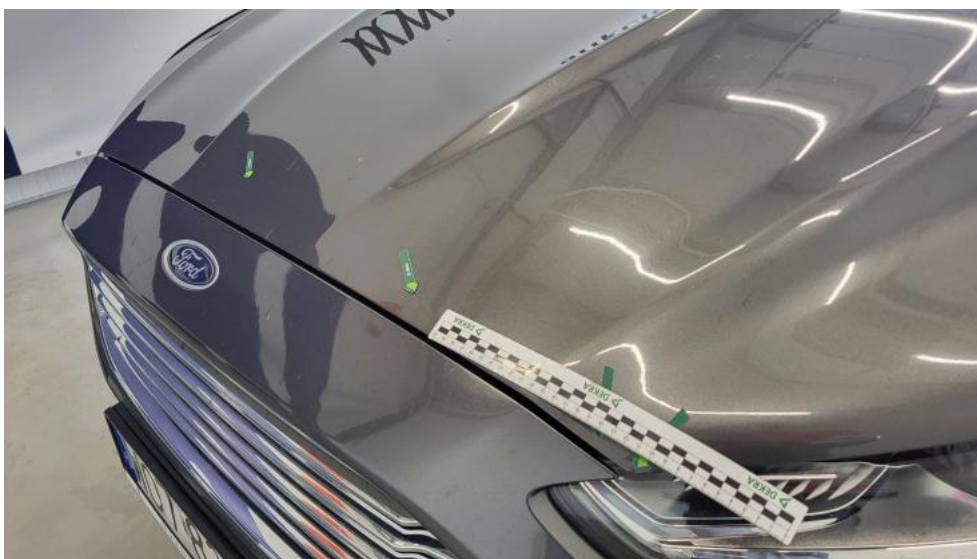
**Fot. 35.**

Pokrywa komory silnika - zdjęcie poglądowe 1

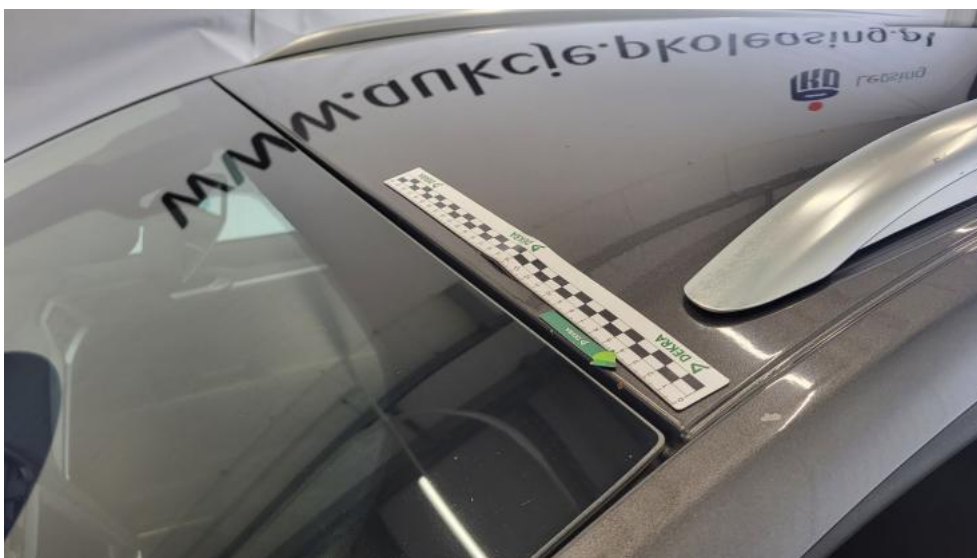
**Fot. 58.**

Dach - zdjęcie poglądowe 1

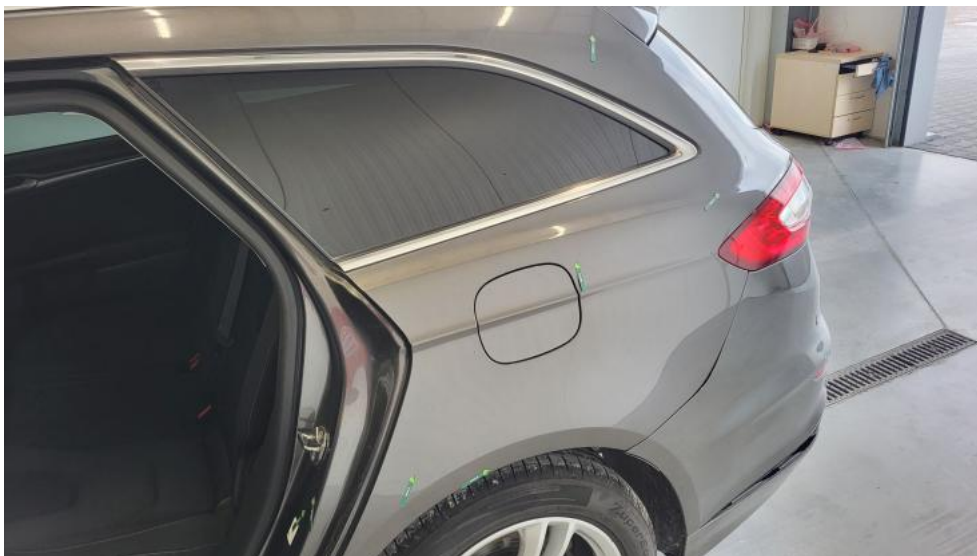
**Fot. 61.**

Błotnik tylny L / Ściana boczna L - Wgniecenie/odkształcenie 1

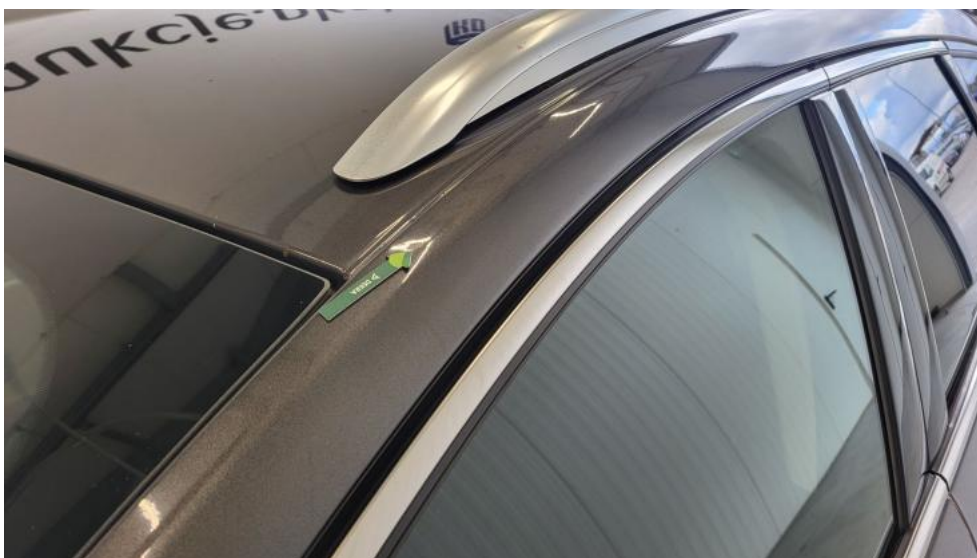
**Fot. 66.**

Słupek przedni L - Wgniecenie/odkształcenie 1

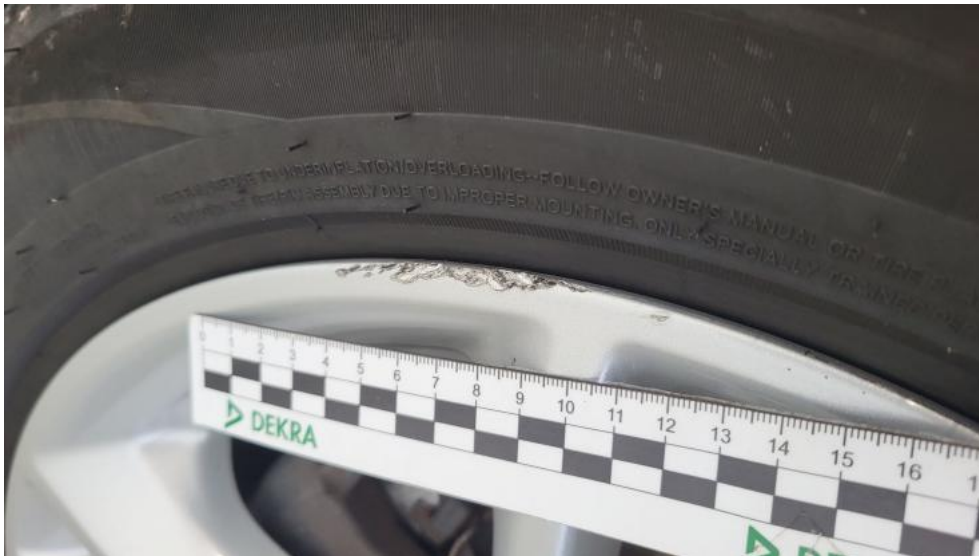
**Fot. 69.**

Felga Aluminiowa przednia L - Rysa/odprysk 1

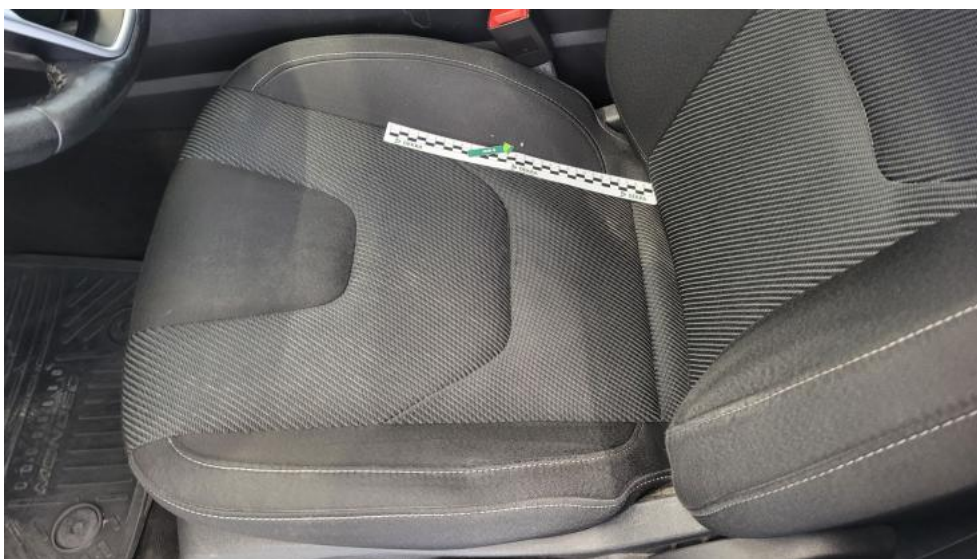
**Fot. 71.**

Fotel prz. lew. - zdjęcie pogładowe 1

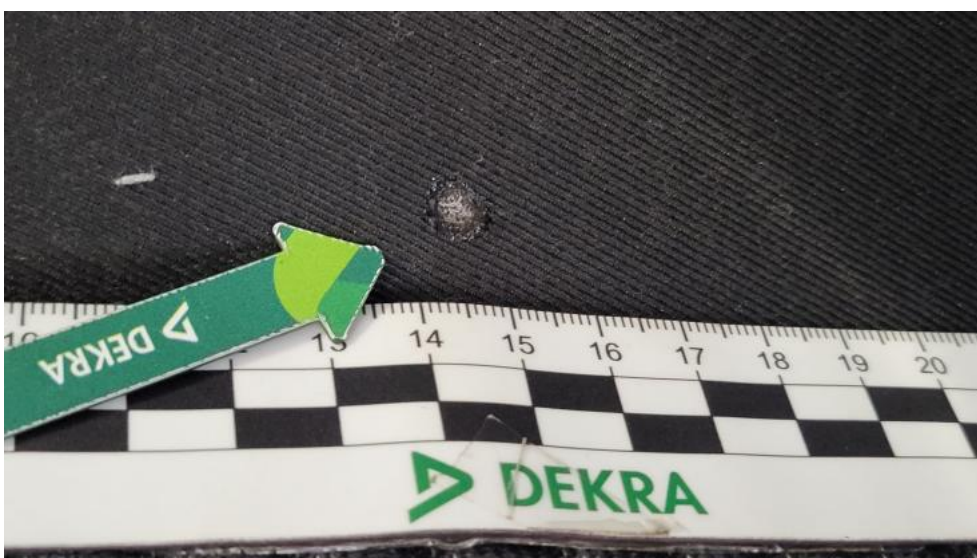
**Fot. 72.**

Fotel prz. lew. - Inne 1

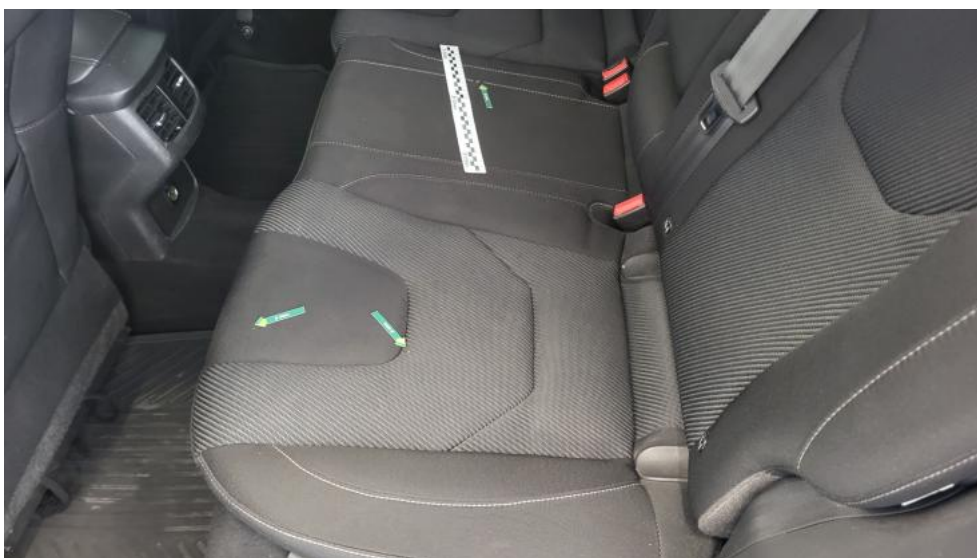
**Fot. 74.**

Kanapa tyl. - zdjęcie poglądowe 1

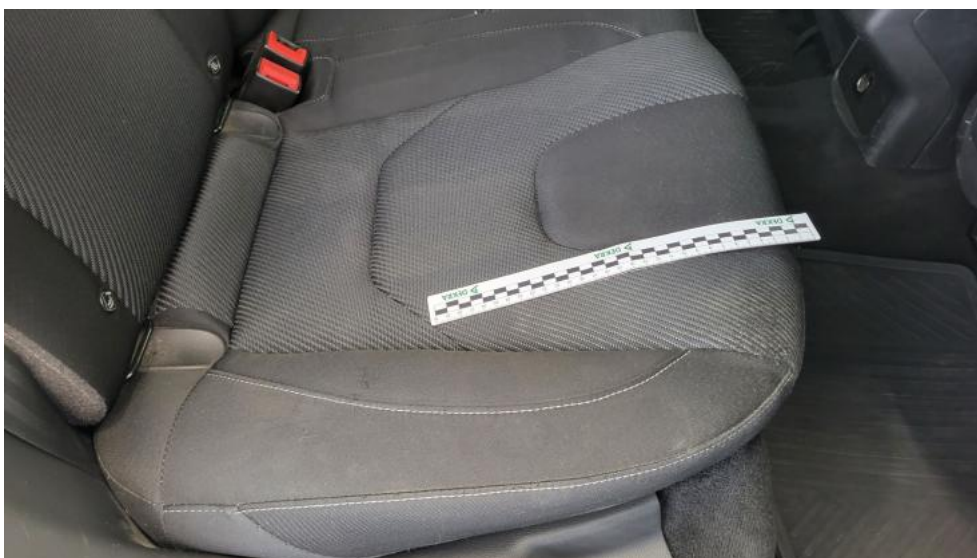
**Fot. 76.**  
Kanapa tyl. - Inne 2

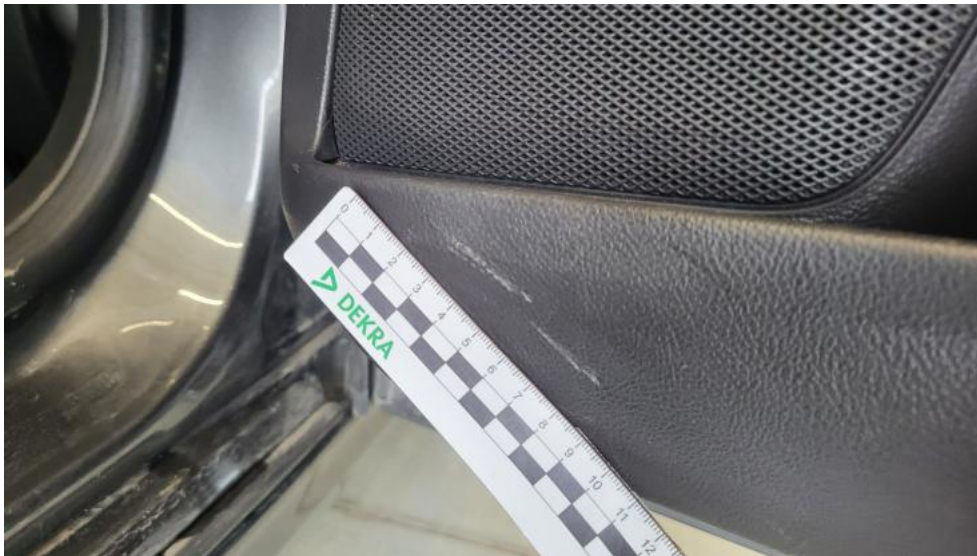
**Fot. 79.**

Tapicerka drzwi tylnych P - Rysa/odprysk 1

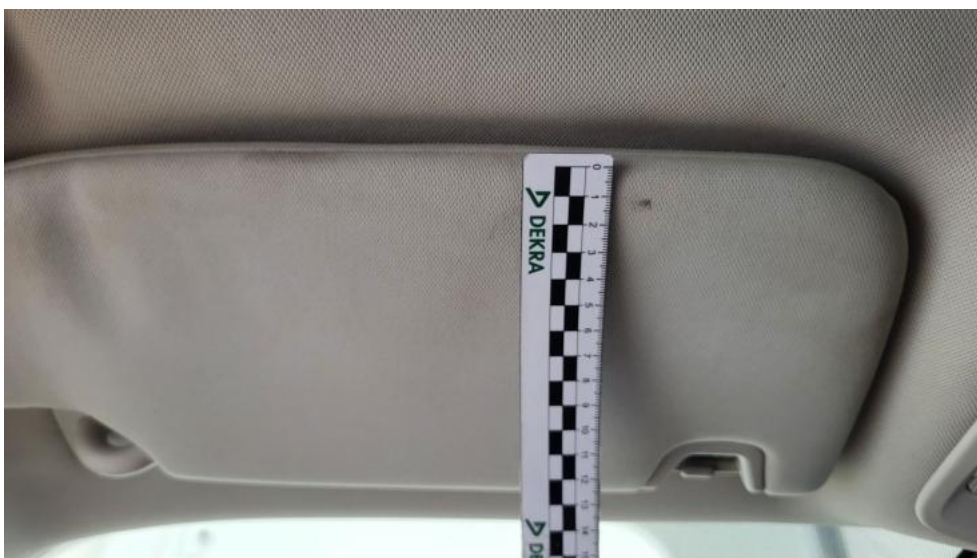
**Fot. 80.**

Osłona p/słoneczna lewa - Inne 1

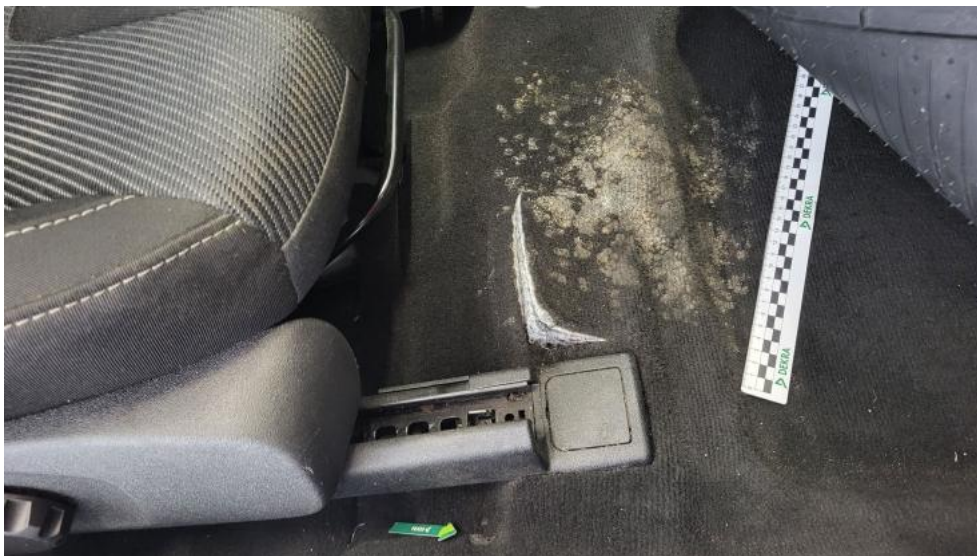
**Fot. 87.**

Wykładzina podłogi - Inne 2
