DEKRA's commission No. : PKOL(W)/LODZ/99487/25/12/16  
commission/ damage No. : 24/012289  
Date of commission: 16-12-2025

**Vehicle data**

| Manufacturer | BMW |
| Model | X6 [G06] 23- |

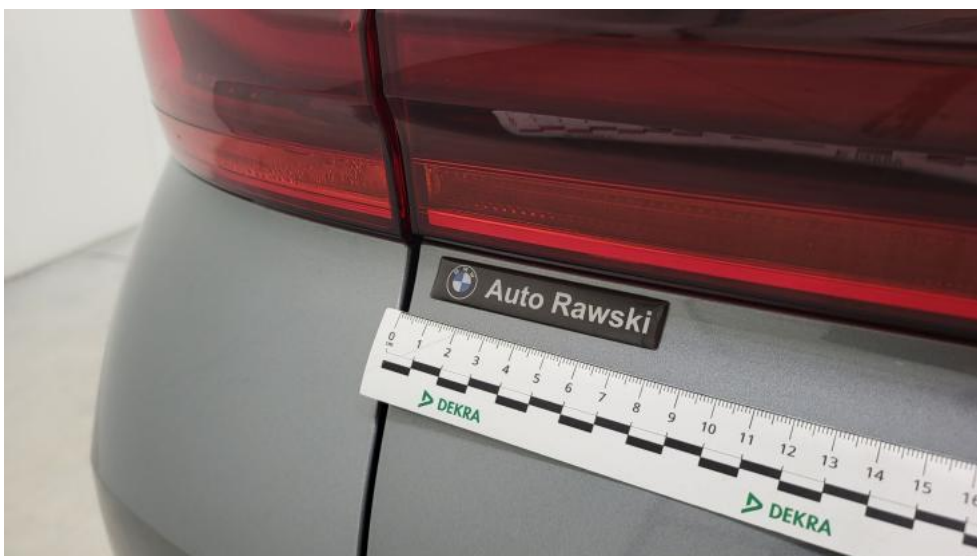
**Photo 60.**

Pokrywy bagażnika - Inne 1

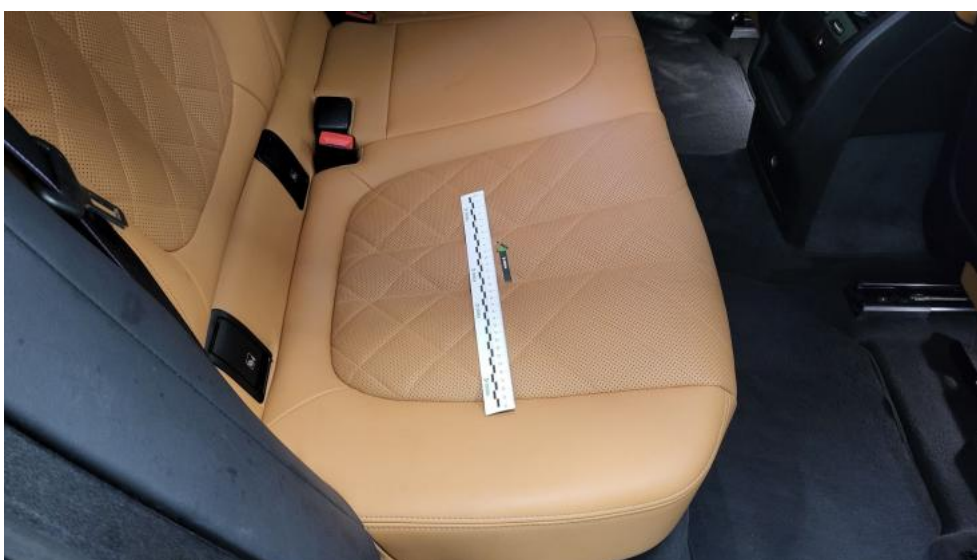
**Photo 74.**

Kanapa tyl. - zdjęcie pogłądowe 1
