Nr zlecenia DEKRA: PKOL(W)/LODZ/84092/25/10/31  
Nr zlecenia/szkody: 23/010216  
Data zlecenia: 31-10-2025

| Producent | BMW |
| Model | X6 [G06] 19-23 |
| Typ/wersja | X6 M Competition |

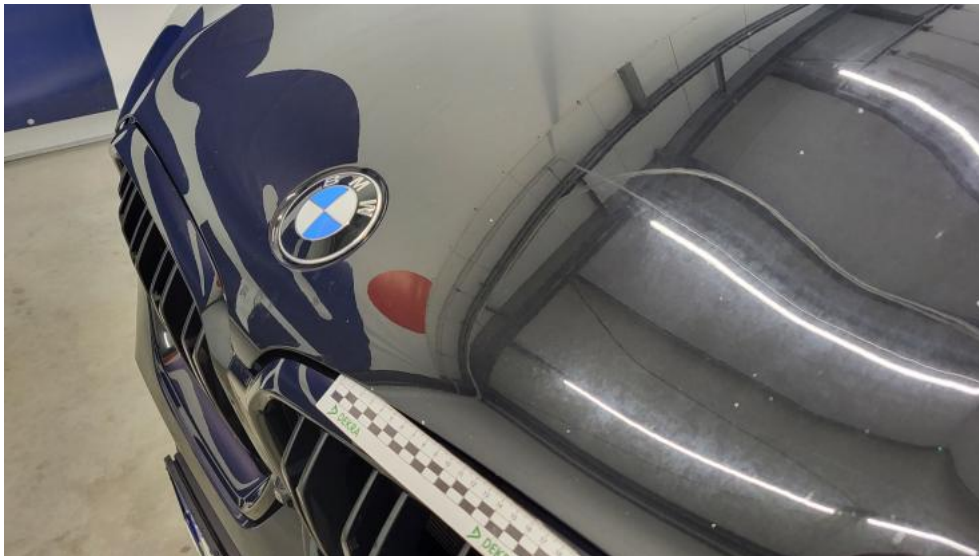
**Fot. 49.**

Pokrywa komory silnika - Rysa/odprysk 2

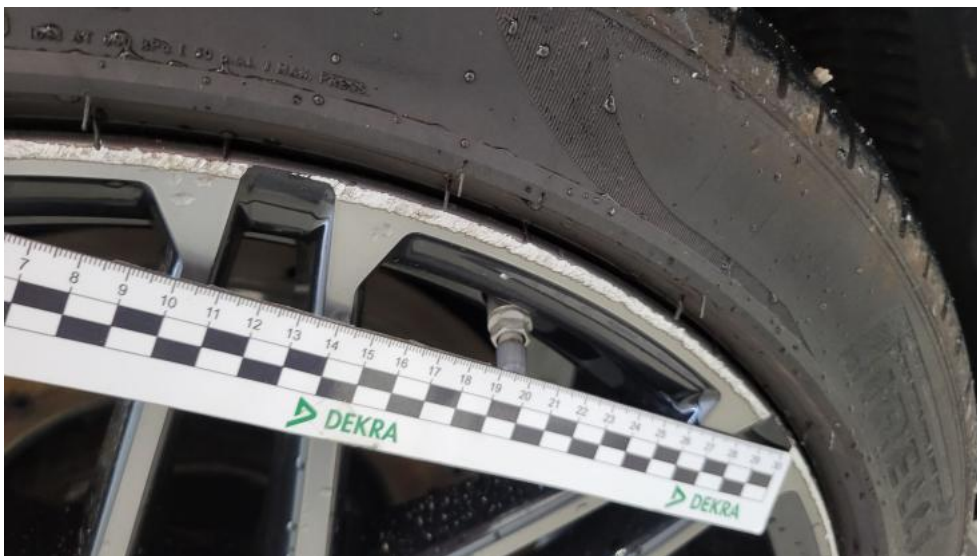
**Fot. 54.**

Felga aluminiowa przednia P - Rysa/odprysk 1

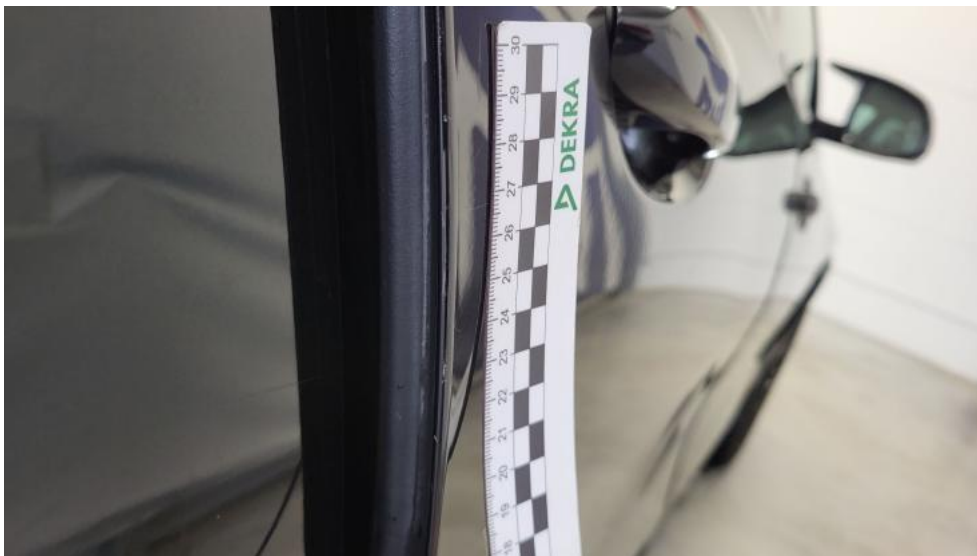
**Fot. 57.**

Drzwi tylne P - Rysa/odprysk 1

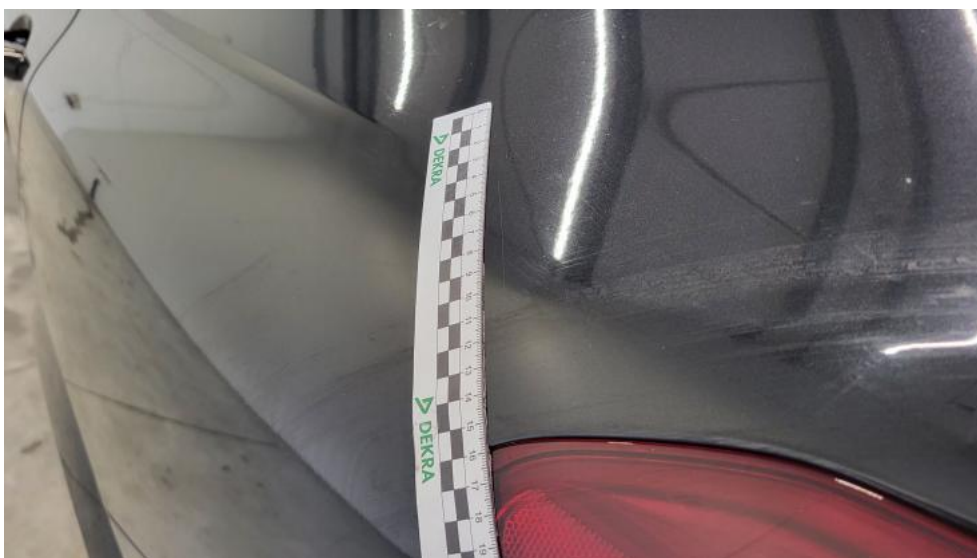
**Fot. 70.**

Błotnik tylny L / Ściana boczna L - Rysa/odprysk 1

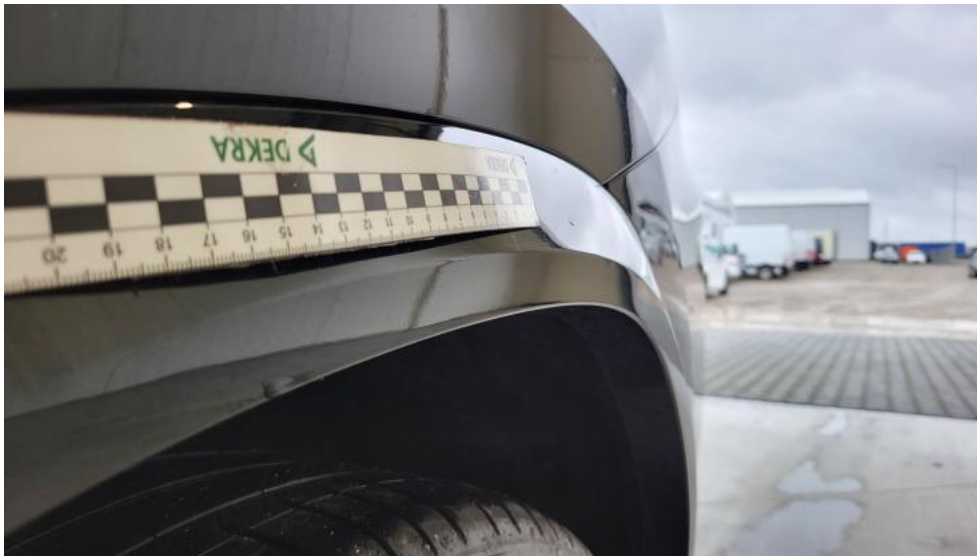
**Fot. 71.**

Listwa krawędzi błotnika tyl L - Wgniecenie/odkształcenie 1

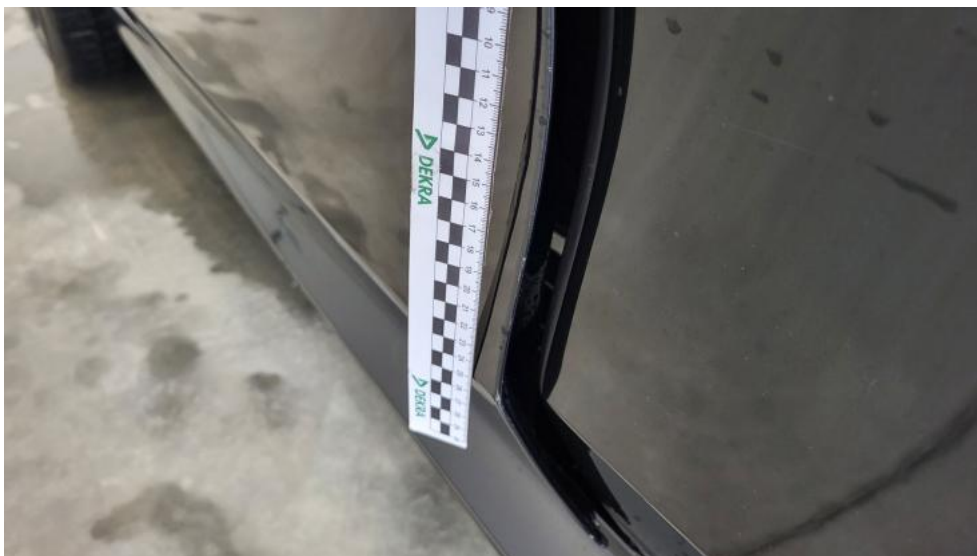
**Fot. 72.**

Drzwi przed L - Rysa/odprysk 1
