Nr zlecenia DEKRA: PKOL(W)/LODZ/69559/24/09/09
Nr zlecenia/szkody: 22/023769
Data zlecenia: 09-09-2024

| Producent | BMW |
| Model | Seria 7 [G11, G12] 15-19 |
| Typ/wersja | 750d xDrive |

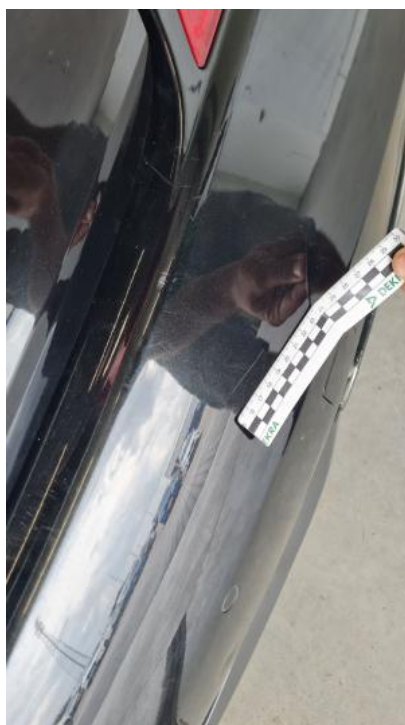
Fot. 64.
Zderzak tylny - Rysa/odprysk 1

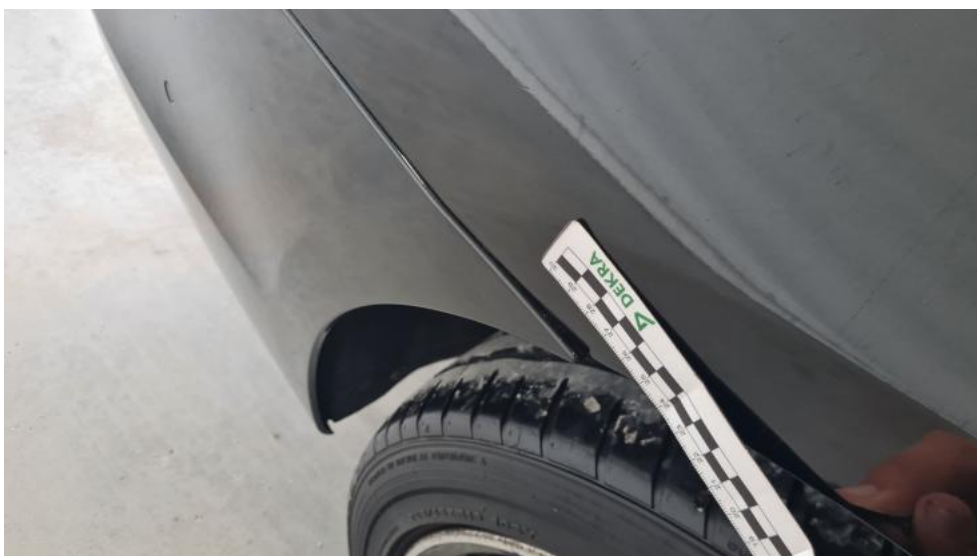
Fot. 66.
Zderzak tylny - Inne 1

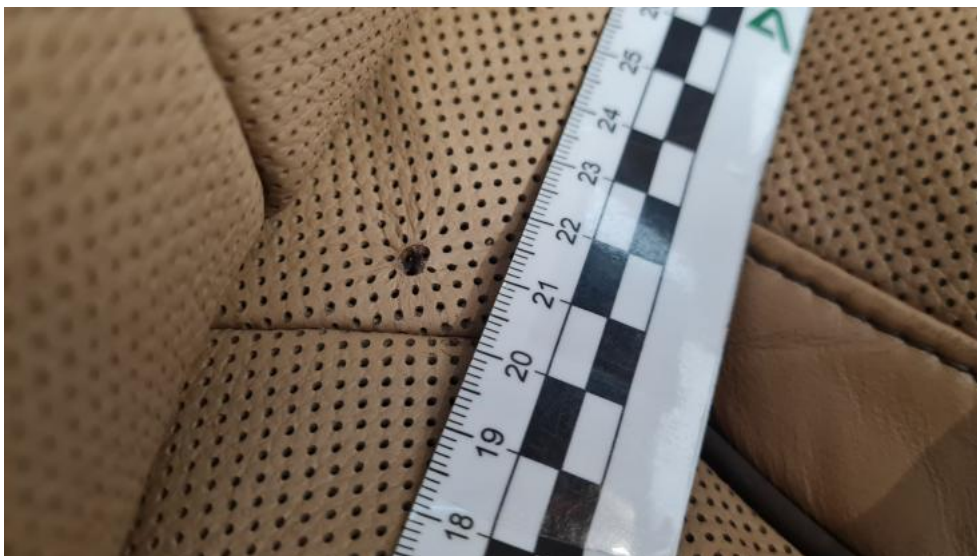
Fot. 75.
Fotel prz. praw. - Inne 1
