Nr zlecenia DEKRA: PKOL(W)/LODZ/95213/26/10/12  
Nr zlecenia/szkody: 22/038660  
Data zlecenia: 12-10-2026

**DEKRA Polska - Centrala**  
02-673 Warszawa, ul. Konstruktorska 12A

| Producent | KGM / SSANGYONG |
| Model | Musso Grand 19-23 |

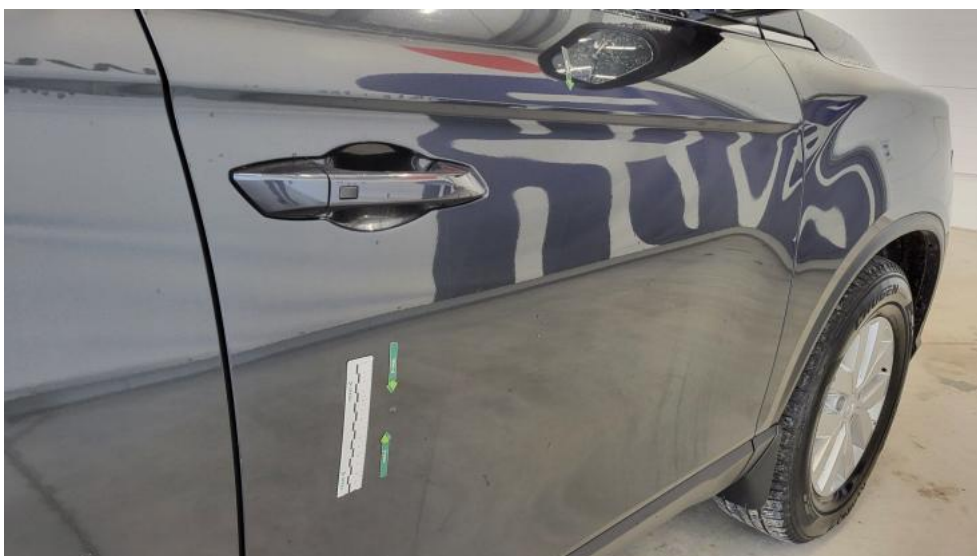
**Fot. 49.**

Błotnik przedni P - Inne 1

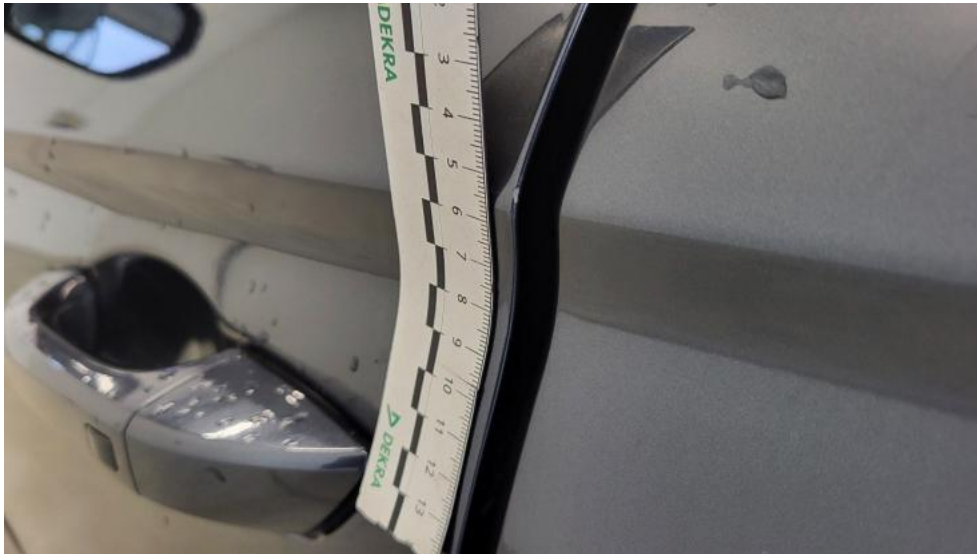
**Fot. 61.**

Drzwi przed L - Rysa/odprysk 1

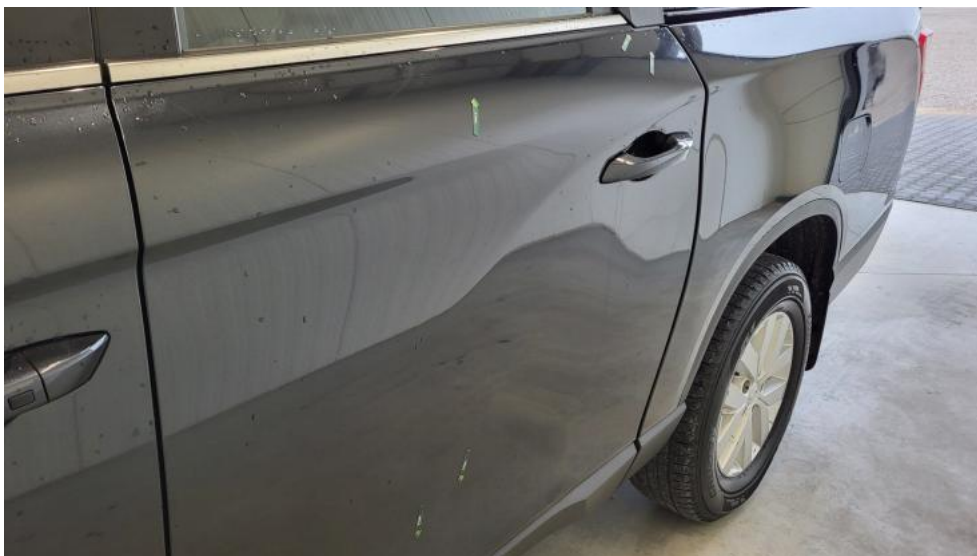
**Fot. 62.**

Drzwi tylne L - zdjęcie poglądowe 1

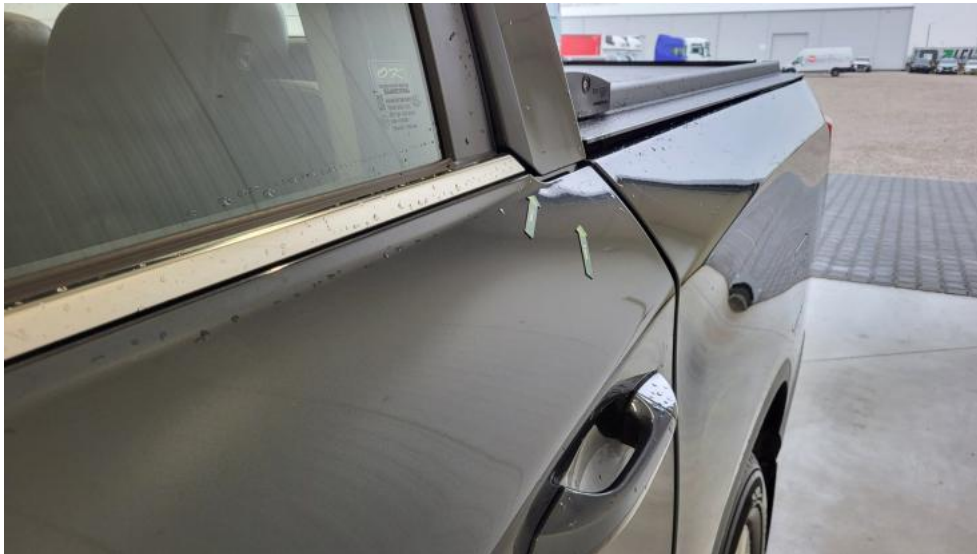
**Fot. 65.**

Drzwi tylne L - Wgniecenie/odkształcenie 1
