Nr zlecenia DEKRA: PKOL(W)/LODZ/16571/26/02/23  
Nr zlecenia/szkody: 22/036145  
Data zlecenia: 23-02-2026

| Producent | DACIA |
| Typ/wersja | Spring 27.4kWh Comfort Plus |
| Nr rejestracyjny | WU5071P |

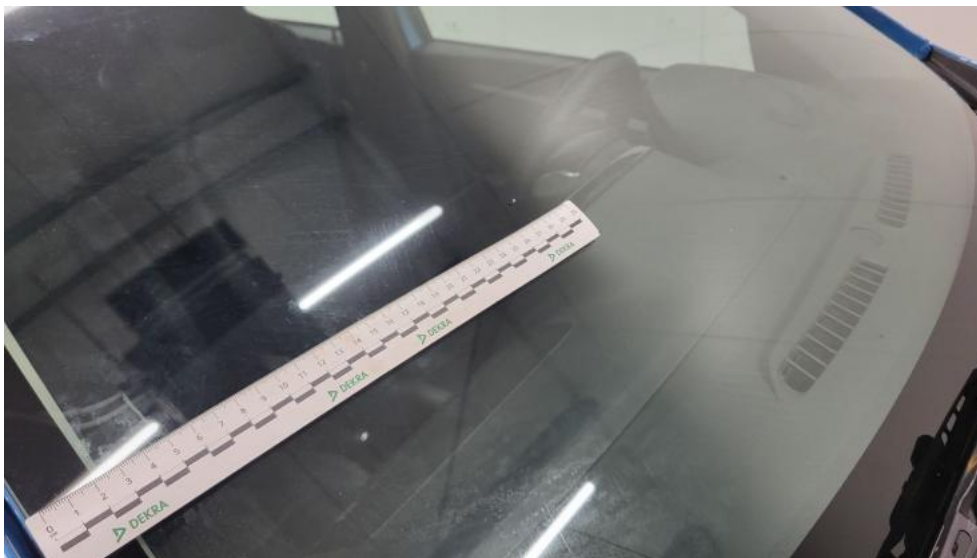
Szyba czołowa - zdjęcie poglądowe 1

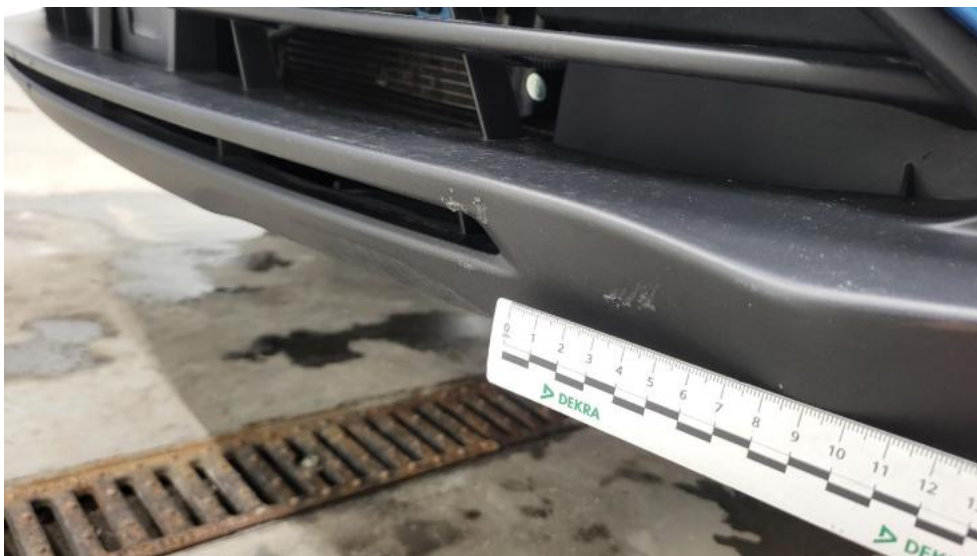
**Fot. 50.**  
Zderzak przedni cz dolna - Rysa/odprysk 1

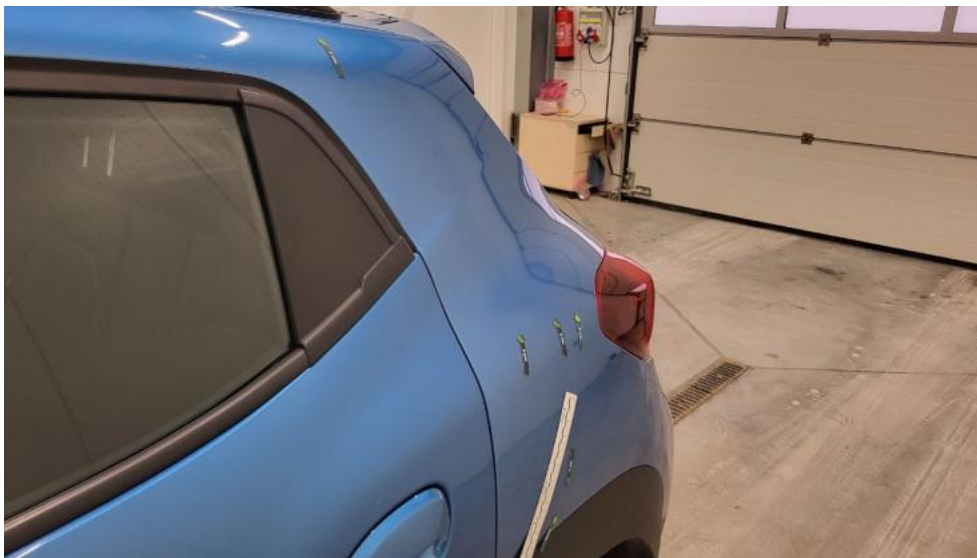
**Fot. 67.**

Błotnik tylny L / Ściana boczna L - zdjęcie poglądowe 1
