Nr zlecenia DEKRA: PKOL(W)/LODZ/20679/26/03/09
Nr zlecenia/szkody: 24/052916
Data zlecenia: 09-03-2026

Grupa obiektów (Eurotax)	samochody osobowe
Kod EC (Eurotax)	0135835
Producent	AUDI
Model	A6 Avant [C8] 18-23
Typ/wersja	A6 40 TDI mHEV Quattro Sport S tronic
Rodzaj nadwozia	KOM
Liczba drzwi/liczba miejsc	5/5
Masa własna [kg]	1770
Dopuszczalna masa całkowita [kg]	2425
Rozstaw osi 1/2	2924
Rodzaj silnika	z zapłonem samoczynnym
Układ oczyszczana spalin	KSC
Pojemność silnika [ccm]	1968
Moc silnika [KM/kW]	204/150
Skrzynia biegów	automatyczna
Nr rejestracyjny	WI984PL
VIN	WAUZZZF27PN051936
Data 1. rejestracji	14-03-2023
Data nast. bad. techn.	14-03-2026
Rok produkcji	2023 (rok produkcji został zweryfikowany z zewnętrzną bazą danych)
Stan licznika [km]	92 583 (odczytany)
Kolor nadwozia/rodzaj powłoki	grafitowy/2-warstwowy metalizowany

Pomiar grubości powłoki lakierowej poj.

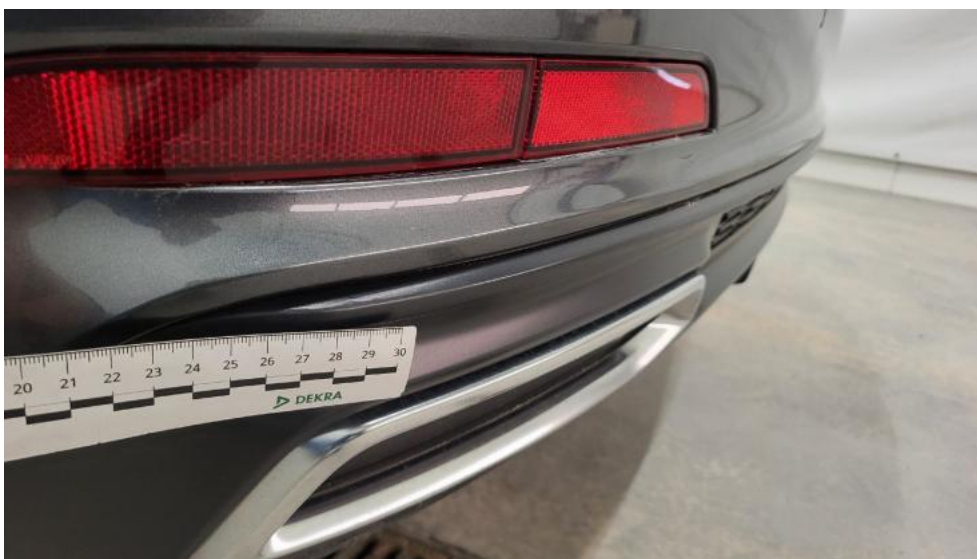
Fot. 53.

Listwa śr zderzaka tylnego - zdjęcie pogładowe 1

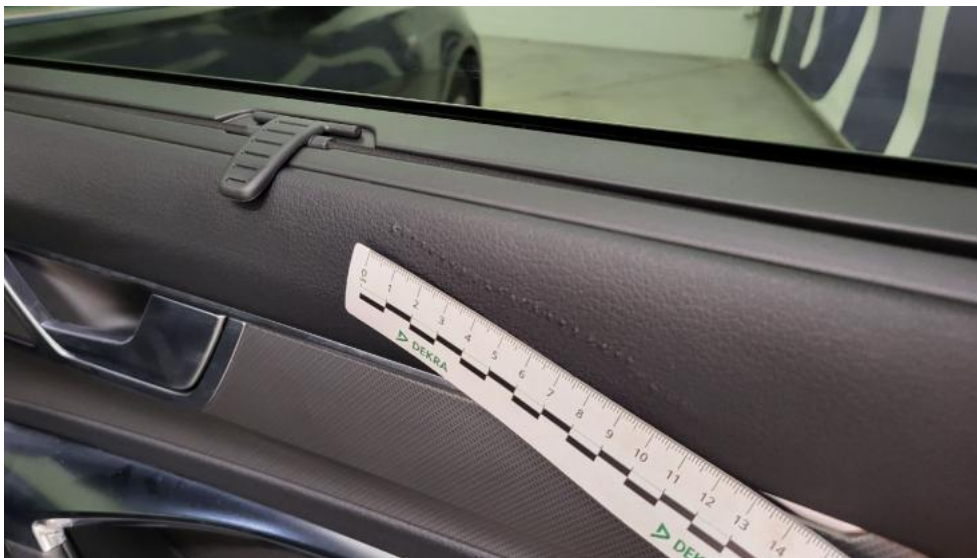
Fot. 65.
Tapicerka drzwi tylnych P - zdjęcie poglądowe 1
