DEKRA's commission No. : PKOL(W)/LODZ/17787/26/02/26
 commission/ damage No. : PS22/04258
 Date of commission: 26-02-2026

Vehicle data

Measurement of thickness of the vehicle lacquer coating

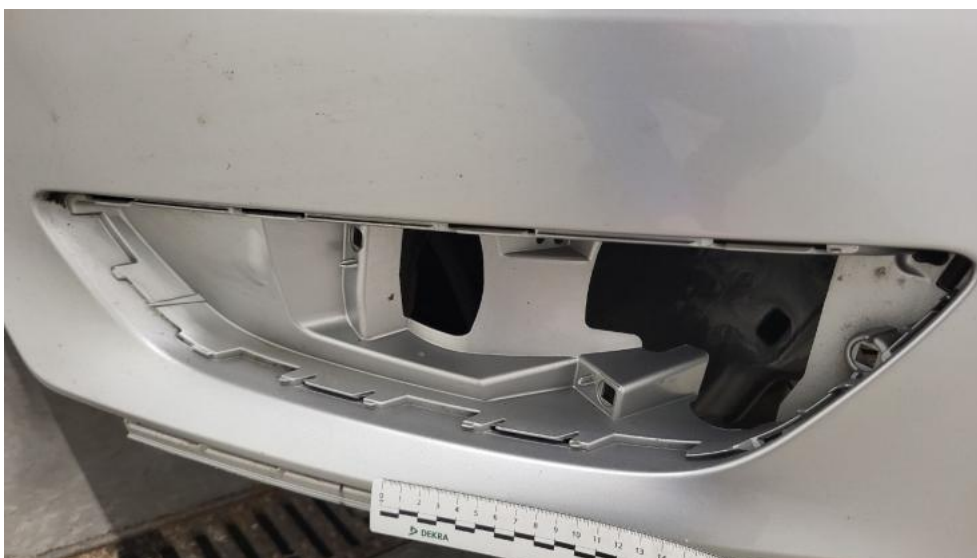
Photo 50.
Kratka/zaślepka halogenu L - Inne 1

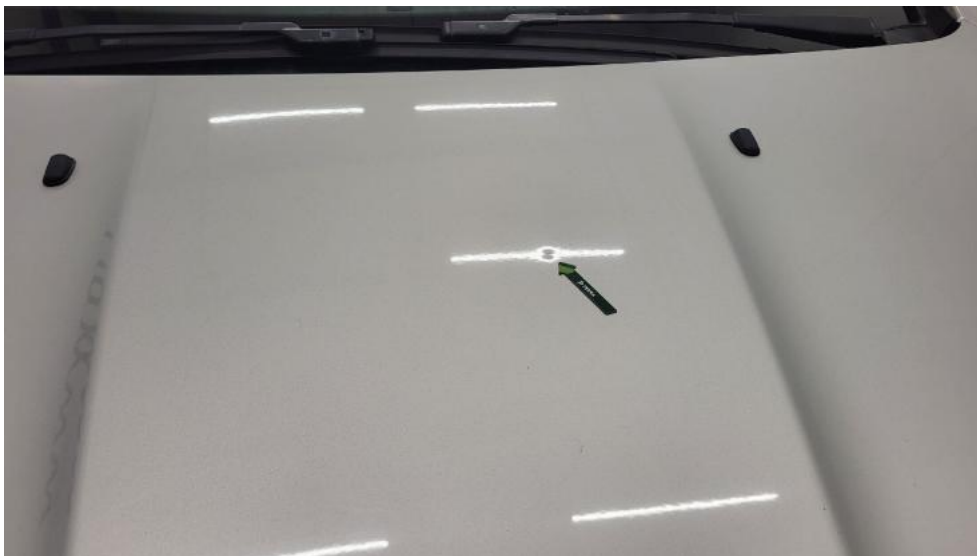
Photo 55.
Pokrywa komory silnika - Wgniecenie/odkształcenie 1

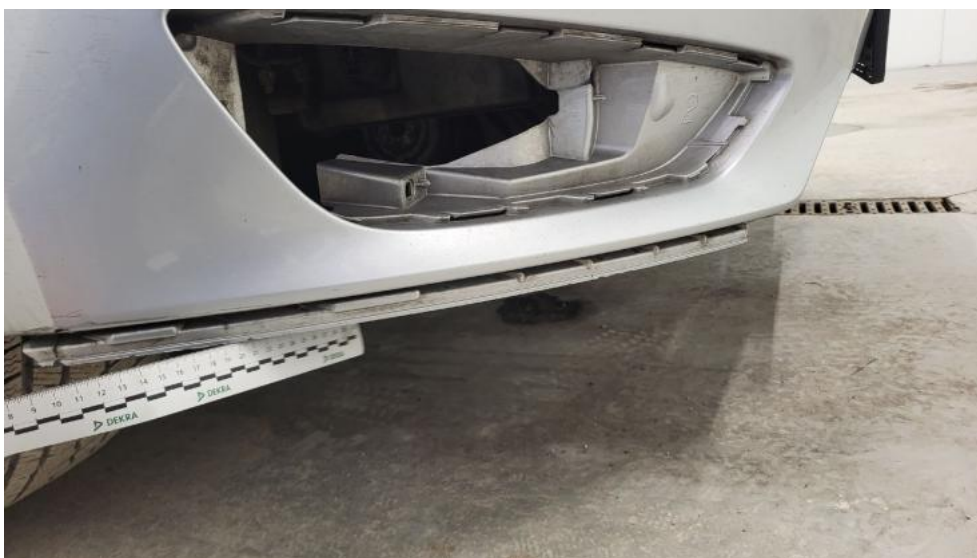
Photo 56.
Spoiler zderzaka przedniego - Inne 1

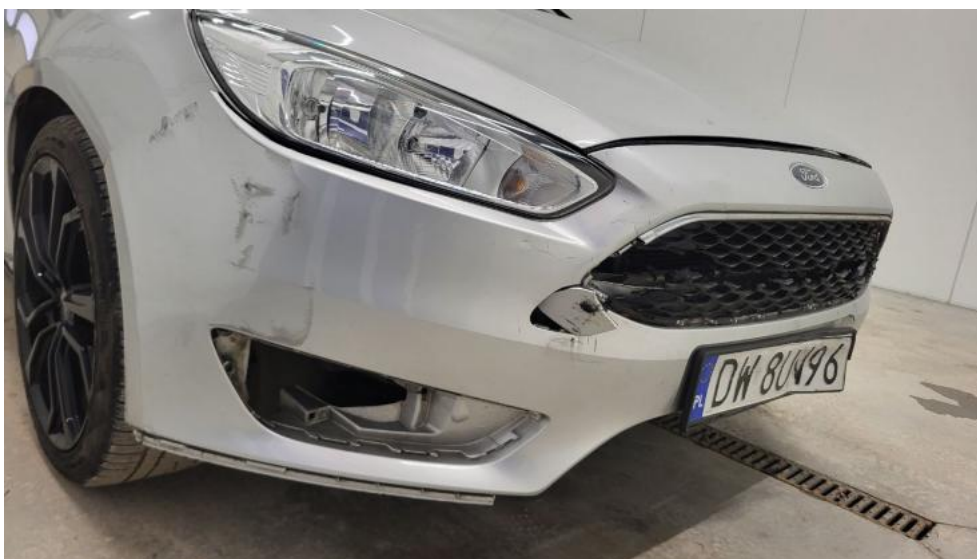
Photo 61.

Zderzak - zdjęcie poglądowe 1

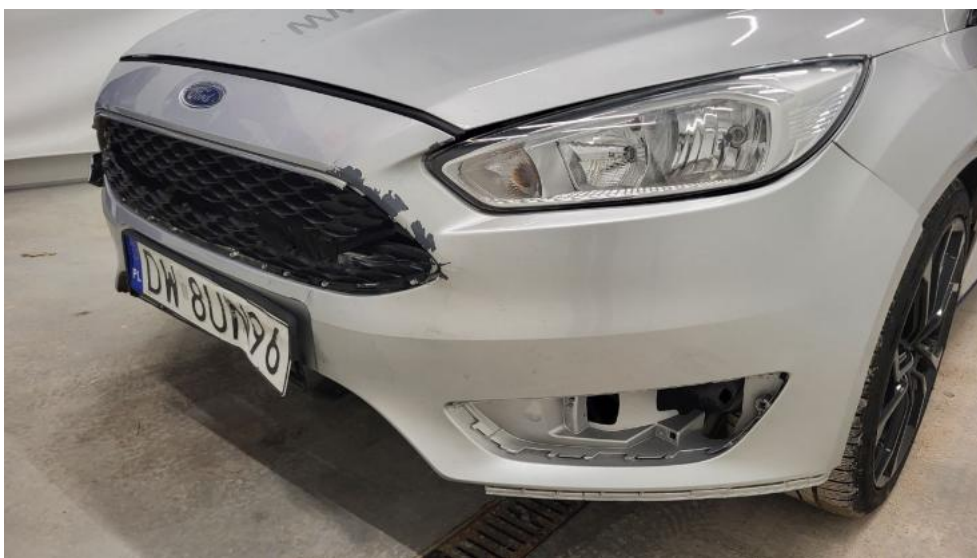
Photo 62.

Zderzak - zdjęcie poglądowe 2

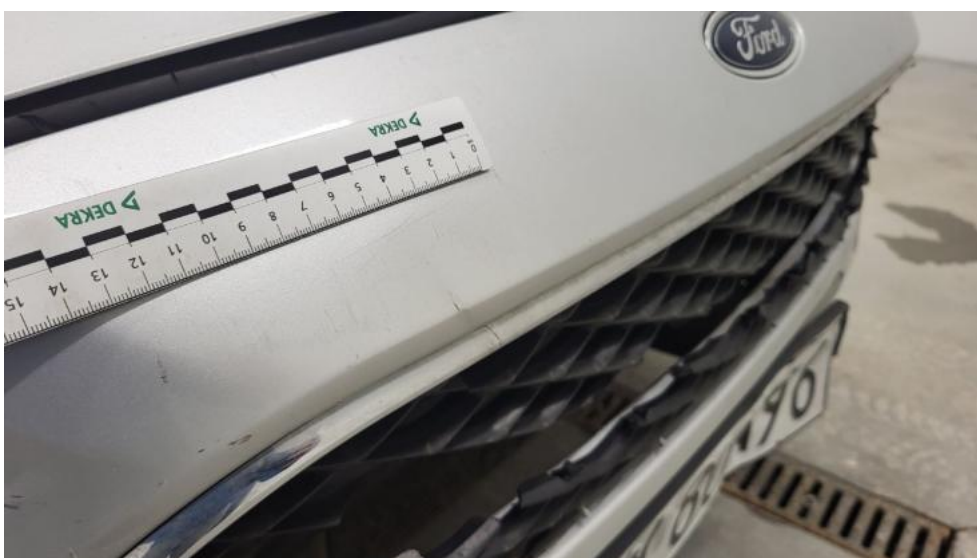
Photo 64.

Zderzak - Wgniecenie/odkształcenie 1

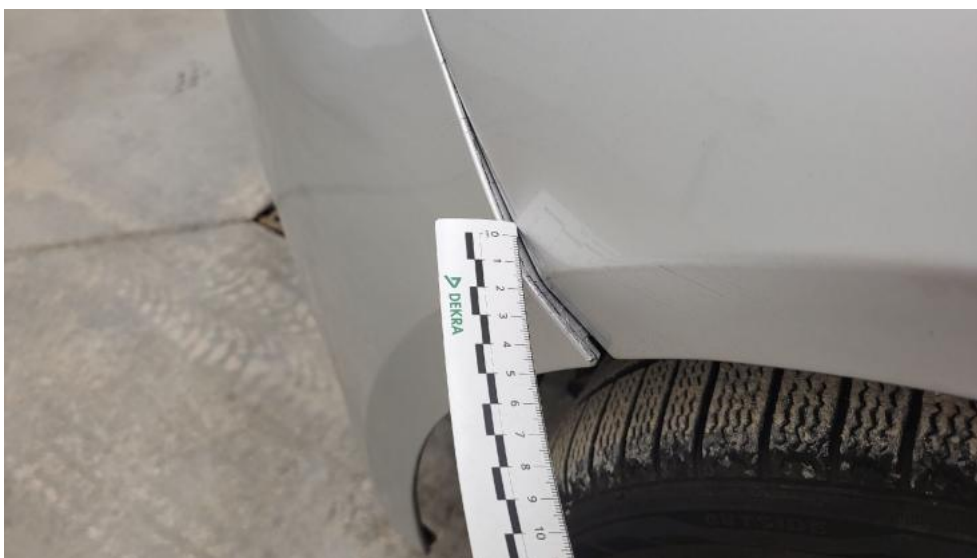
Photo 70.
Zderzak - Inne 2

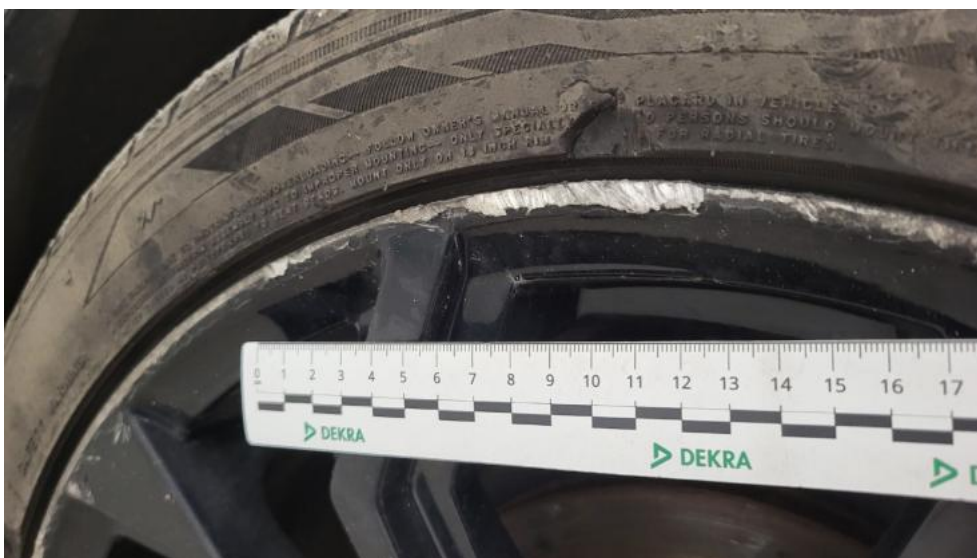
Photo 72.
Felga aluminiowa przednia P - Rysa/odprysk 1

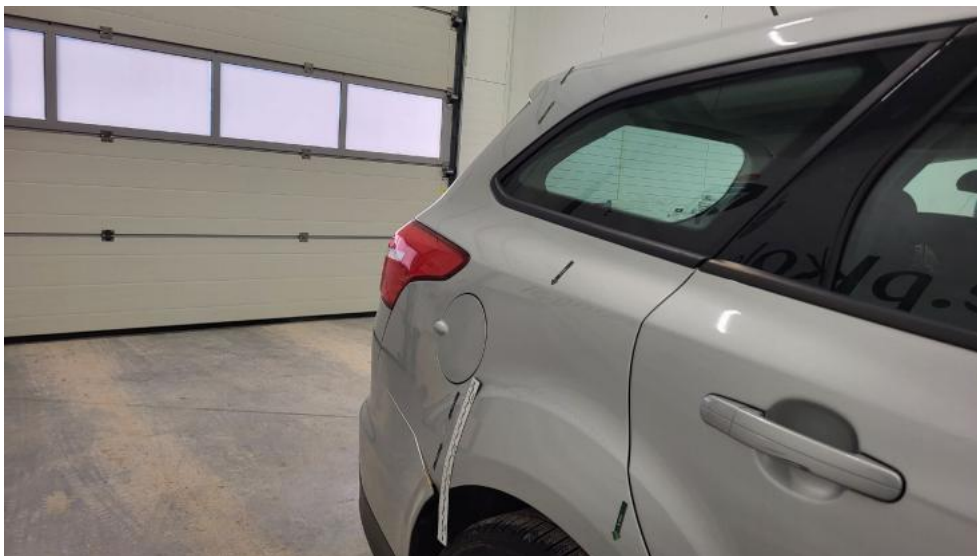
Photo 83.
Błotnik tylny P / Ściana boczna P - Wgniecenie/odkształcenie 1

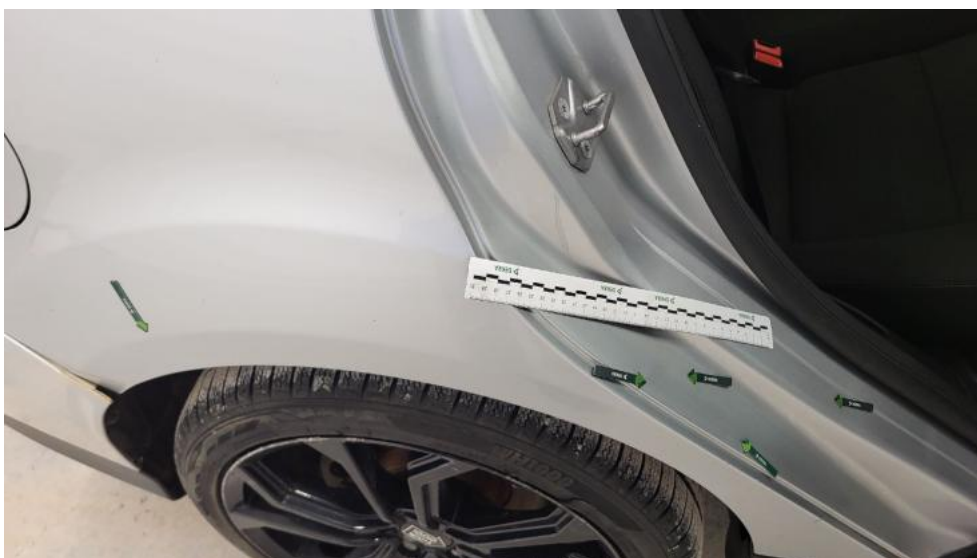
Photo 84.
Błotnik tylny P / Ściana boczna P - Wgniecenie/odkształcenie 2

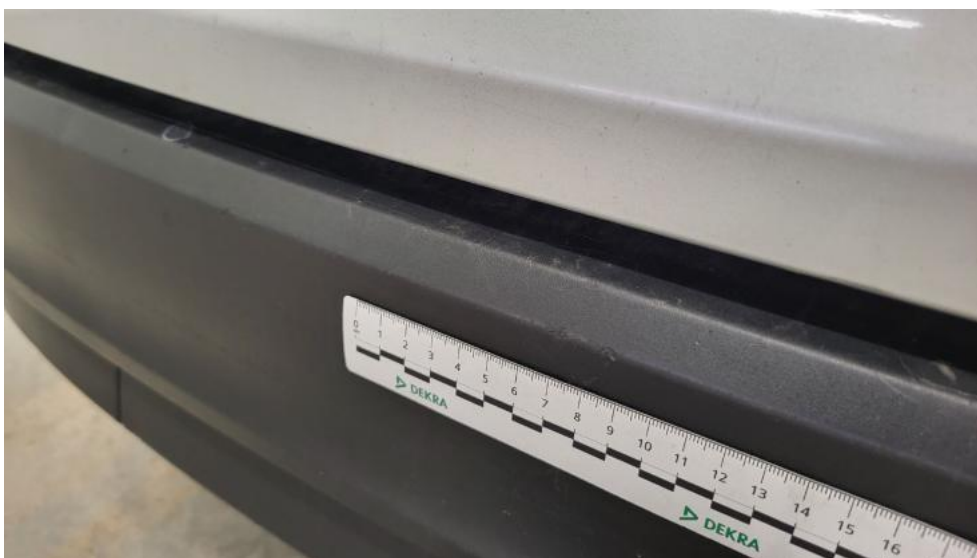
Photo 90.
Zderzak tylny - Rysa/odprysk 1

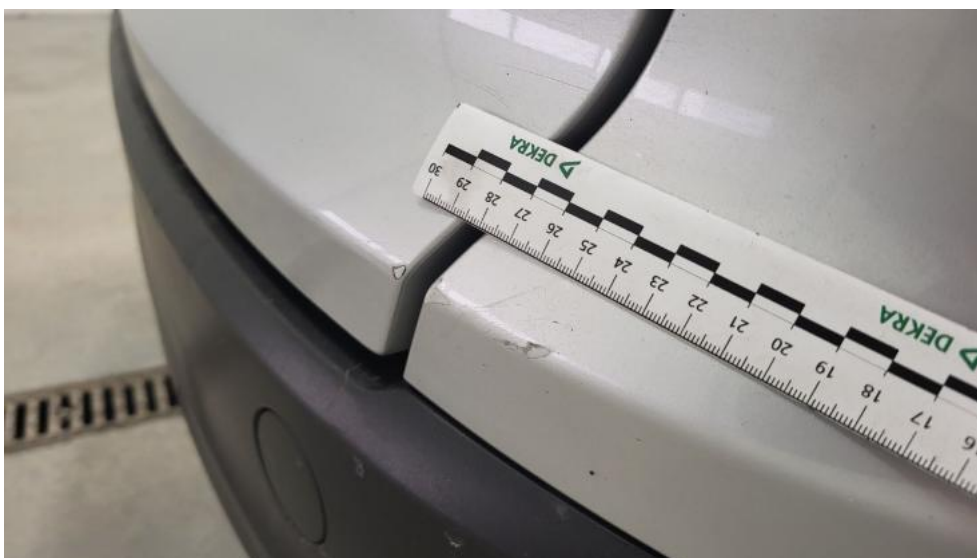
Photo 92.
Zderzak tylny cz P - Rysa/odprysk 1

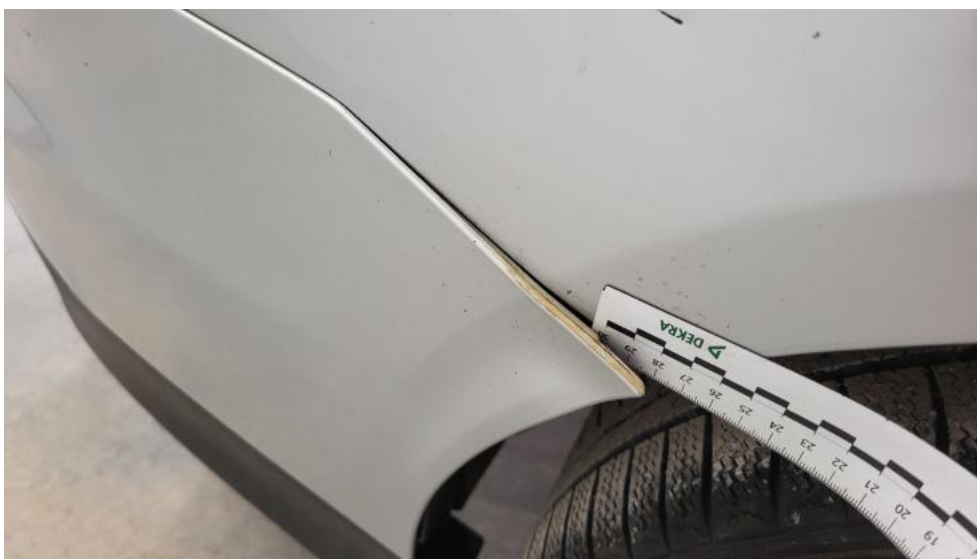
Photo 93.
Zderzak tylny cz P - Inne 1

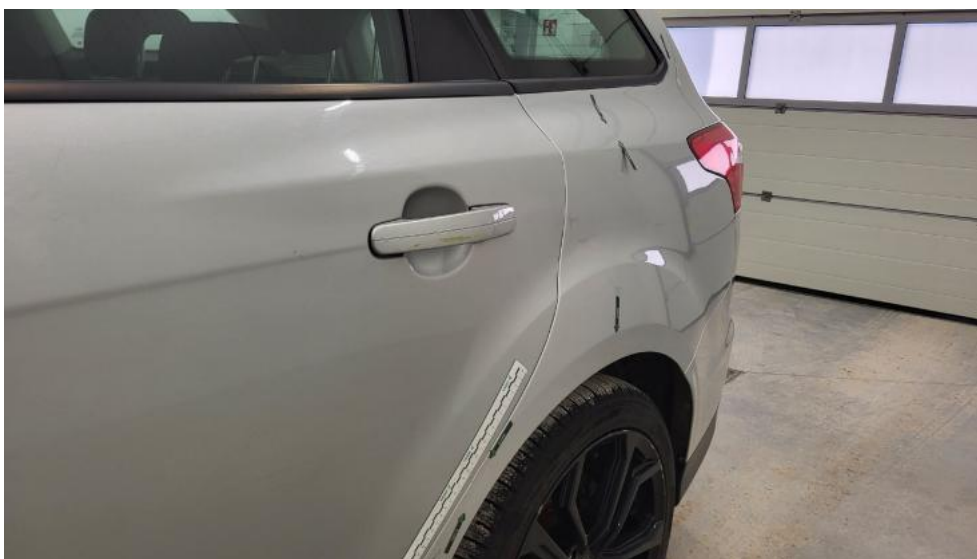
Photo 95.
Błotnik tylny L / Ściana boczna L - Wgniecenie/odkształcenie 1

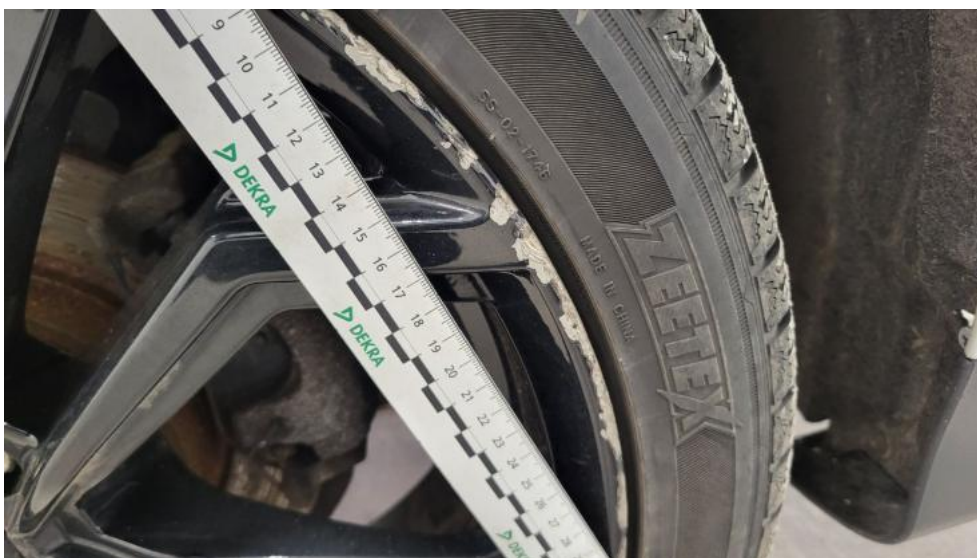
Photo 96.
Felga aluminiowa tylna L - Rysa/odprysk 1

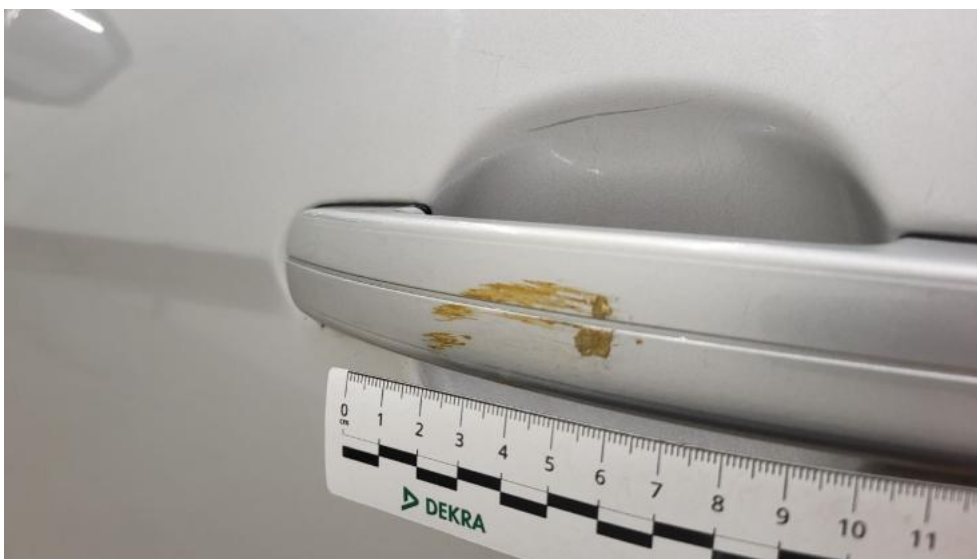
Photo 101.

Klamka drzwi prz L - Rysa/odprysk 1

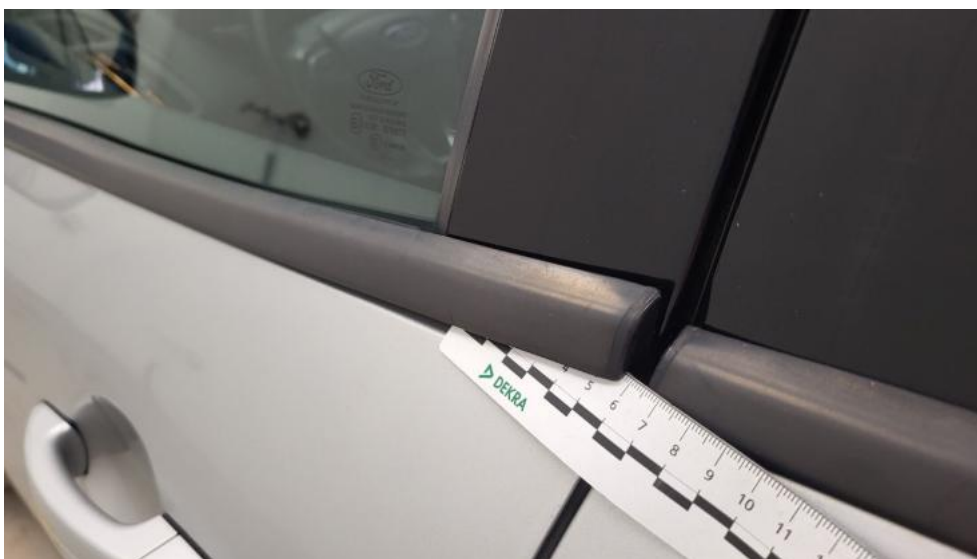
Photo 103.

Listwa drzwi przednich L - Inne 1

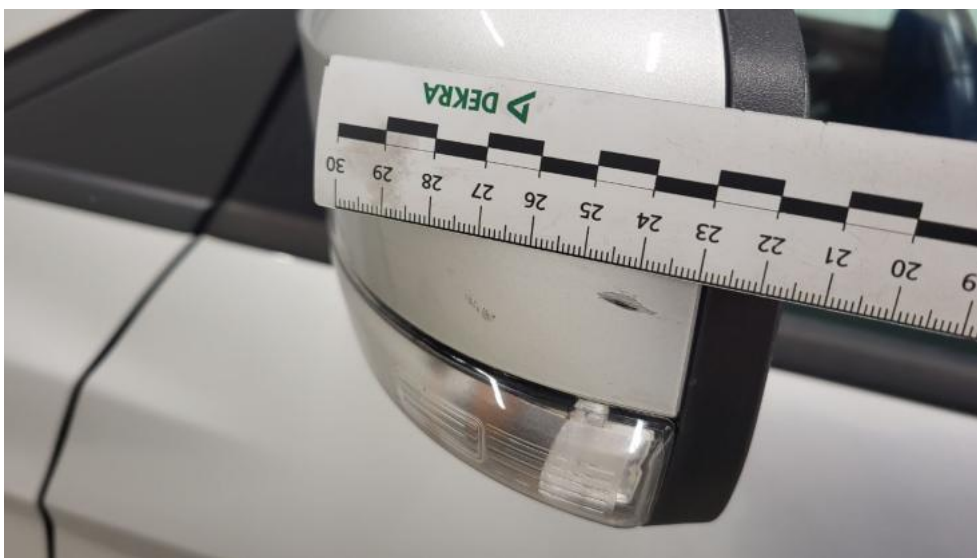
Photo 104.

Lusterko zew L - Rysa/odprysk 1

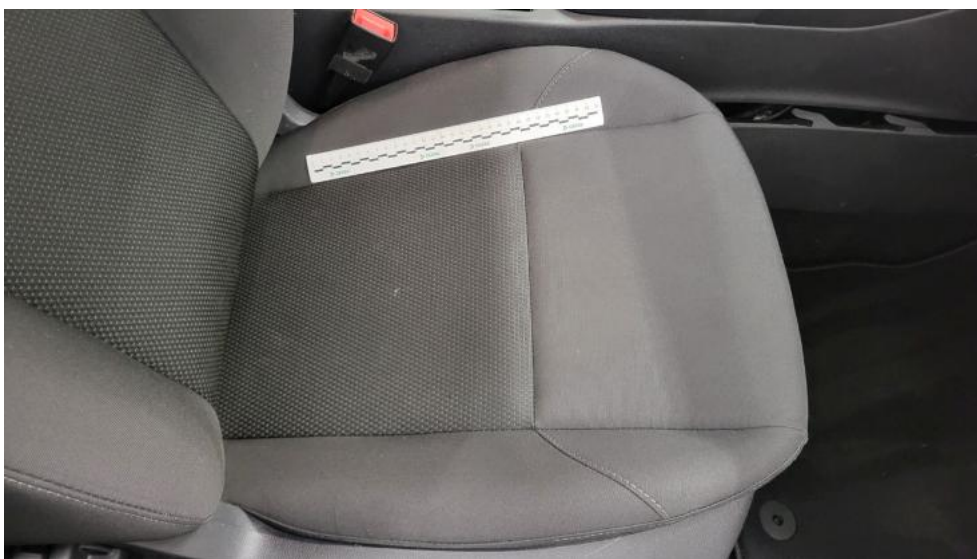
Photo 117.
Fotel prz. praw. - Inne 1

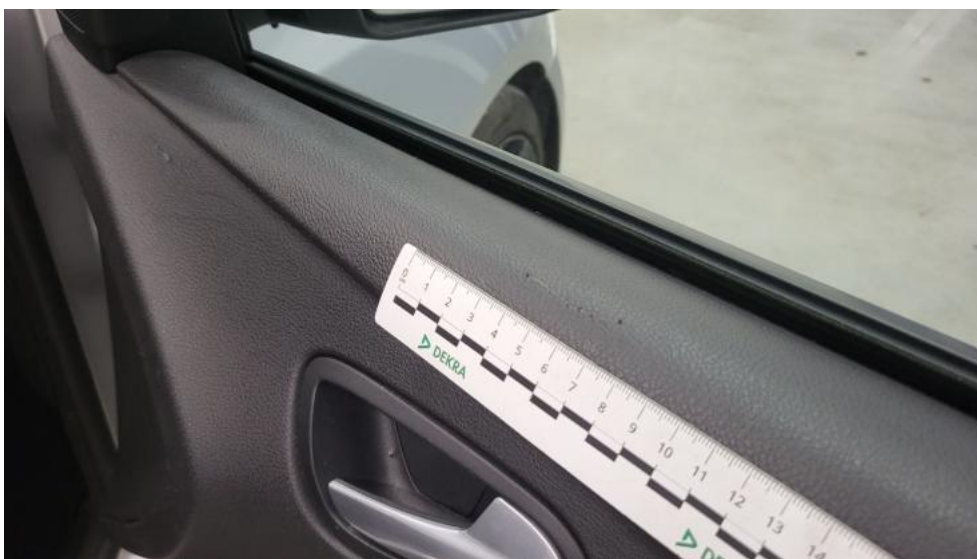
Photo 119.

Tapicerka drzwi przednich P - Rysa/odprysk 1

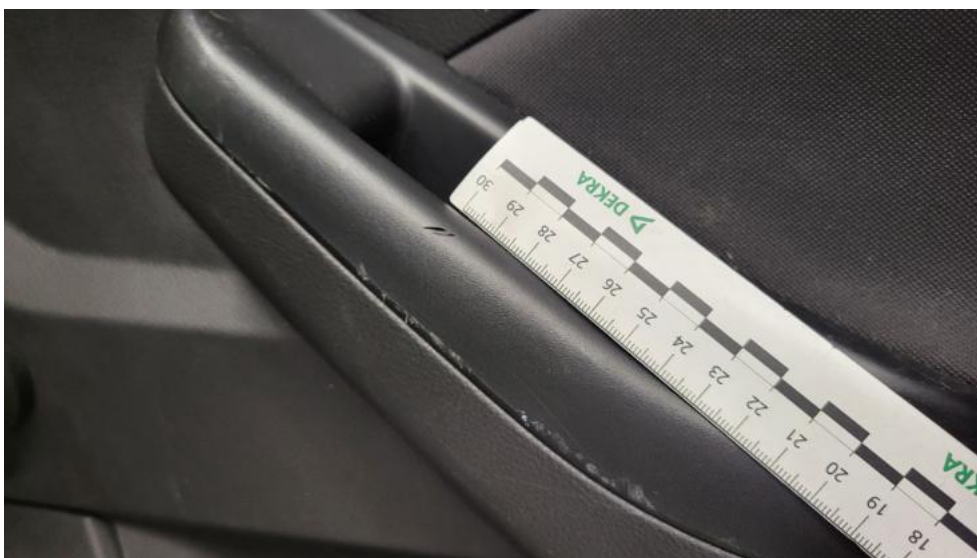
Photo 122.
Uchwyt drzwi tyl P - Rysa/odprysk 1

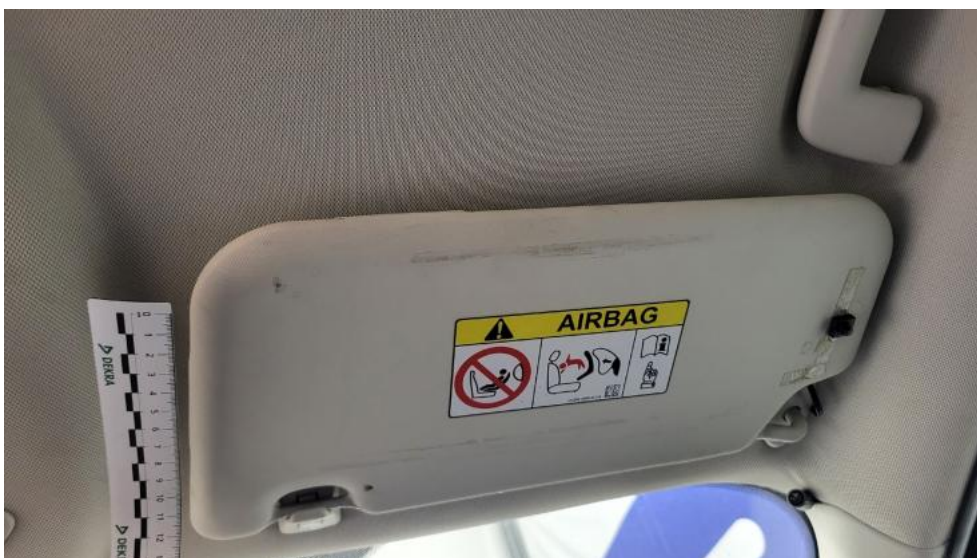
Photo 126.

Osłona p/słoneczna prawa - Inne 1

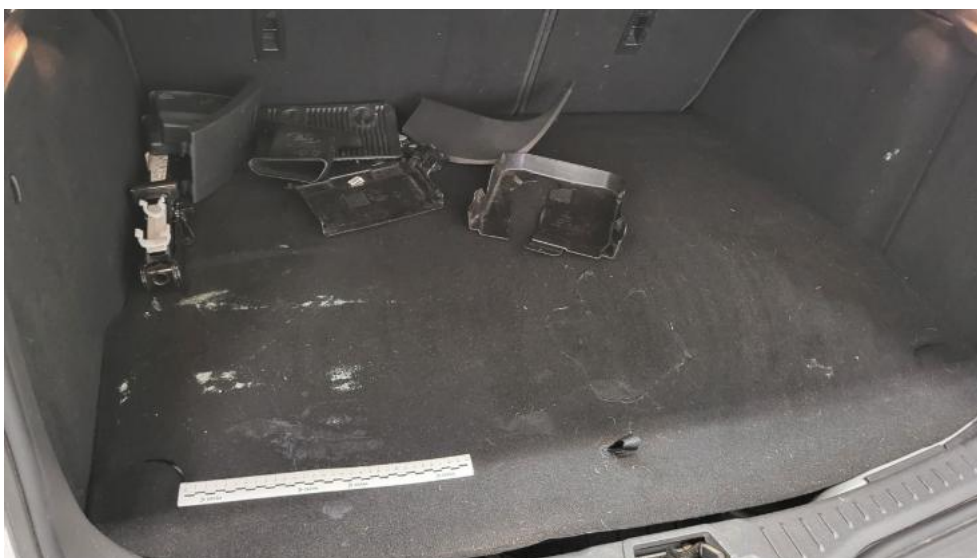
Photo 132.

Wykładzina podłogi bagażnika - Inne 1

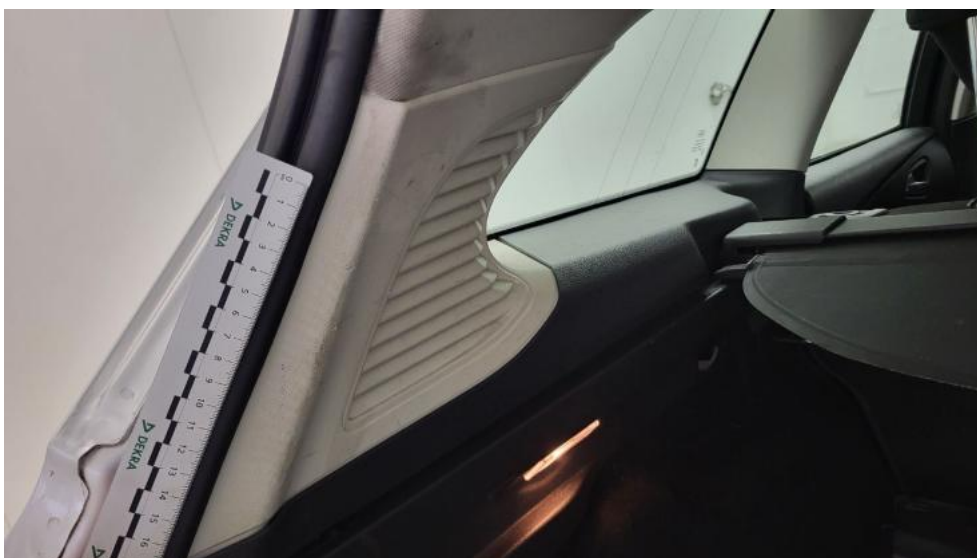
Photo 134.

Wykładzina przestrzeni bagażowej - Inne 1

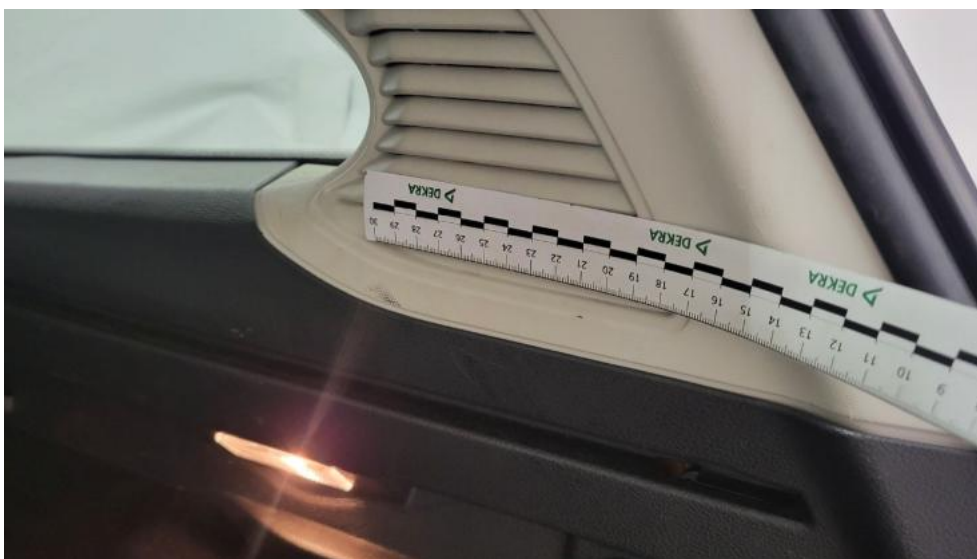
Photo 135.

Wykładzina przestrzeni bagażowej - Inne 2
