DEKRA's commission No. : PKOL(W)/LODZ/47210/25/06/30  
commission/ damage No. : 20/046542  
Date of commission: 30-06-2025

| Manufacturer | LAND ROVER |
| Type / version | Discovery V 2.0 SD4 HSE |
| Registration /record No. | DW7KT73 |

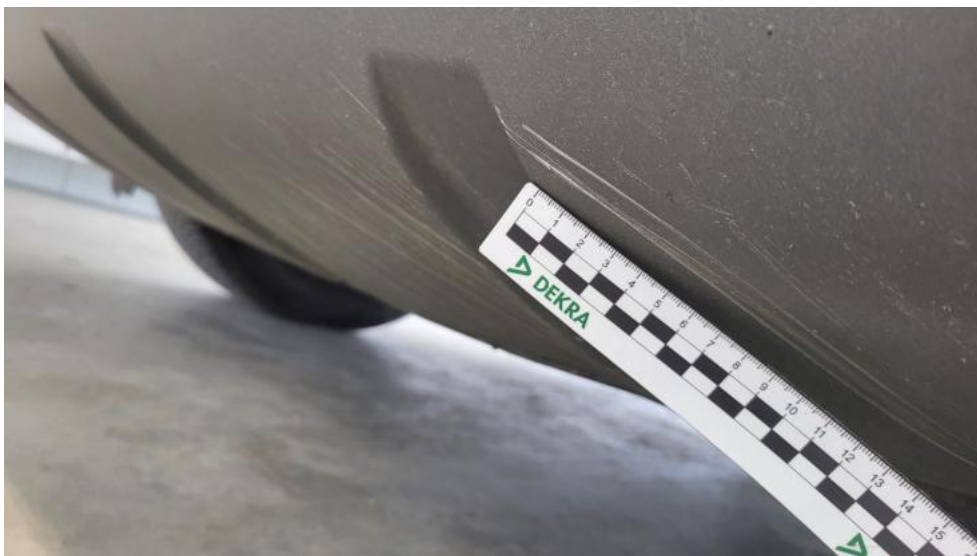
**Photo 40.**

Spoiler zderzaka przedniego - Rysa/odprysk 1

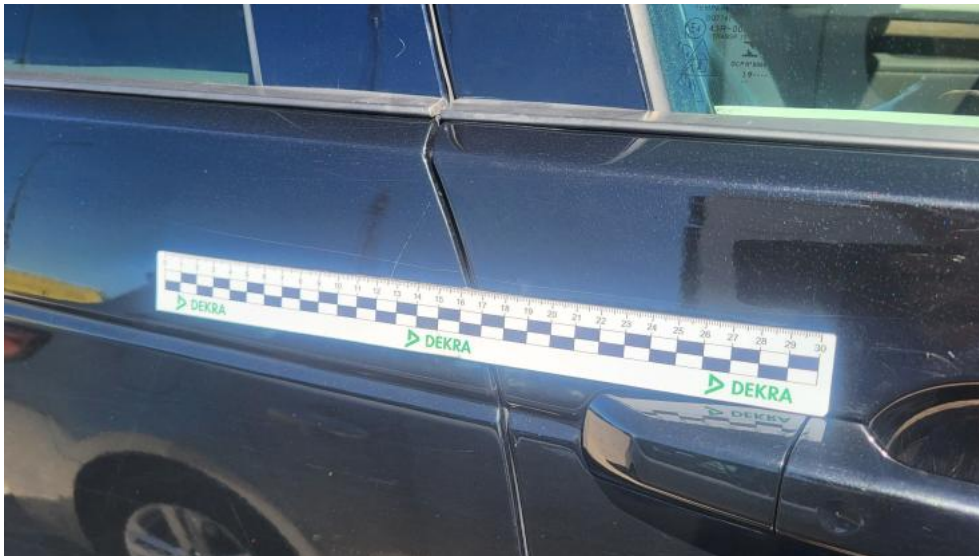
**Photo 51.**

Drzwi przednie P() - Rysa/odprysk 3

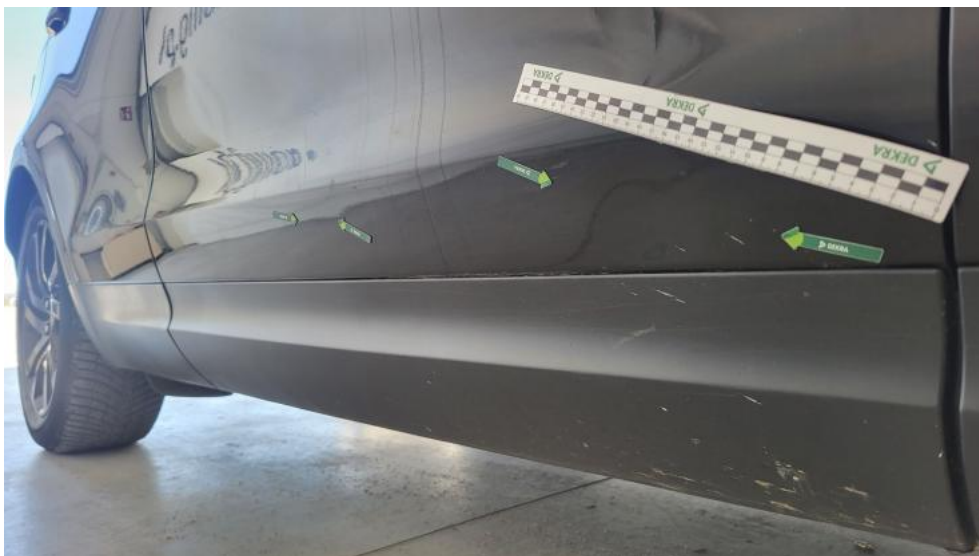
**Photo 52.**

Drzwi przednie P - Wgniecenie/odkształcenie 1

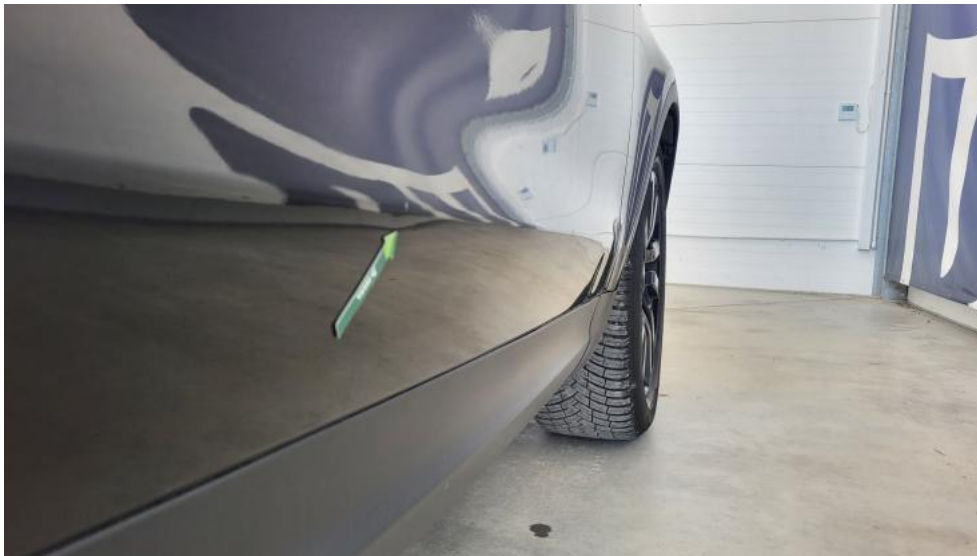
**Photo 53.**

Drzwi przednie P - Wgniecenie/odkształcenie 2

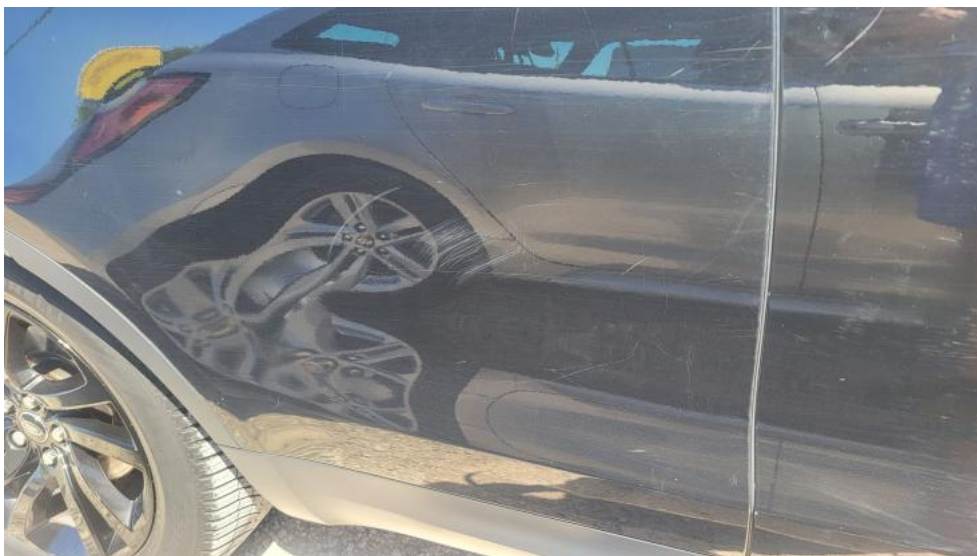
**Photo 54.**

Drzwi tylne P - zdjęcie poglądowe 1

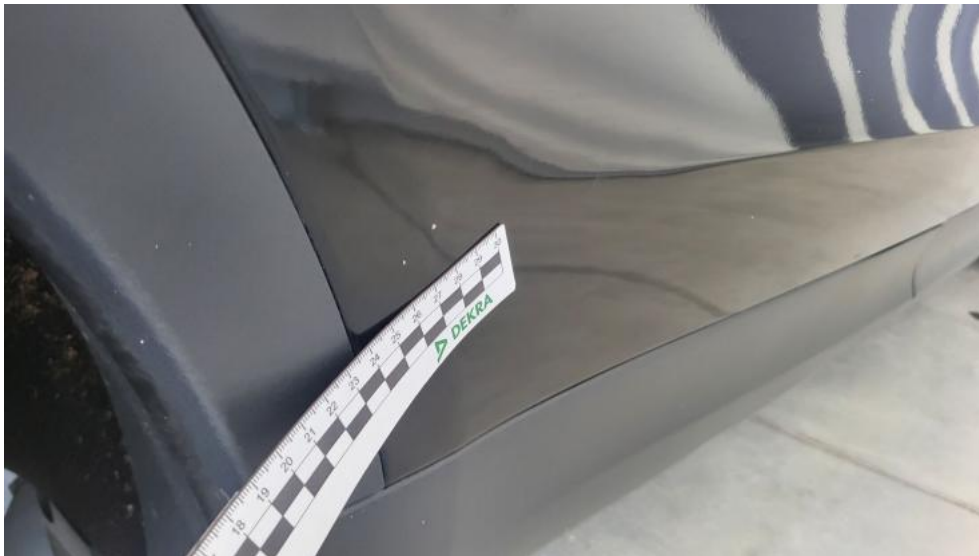
**Photo 55.**

Drzwi tylne P - Rysa/odprysk 1

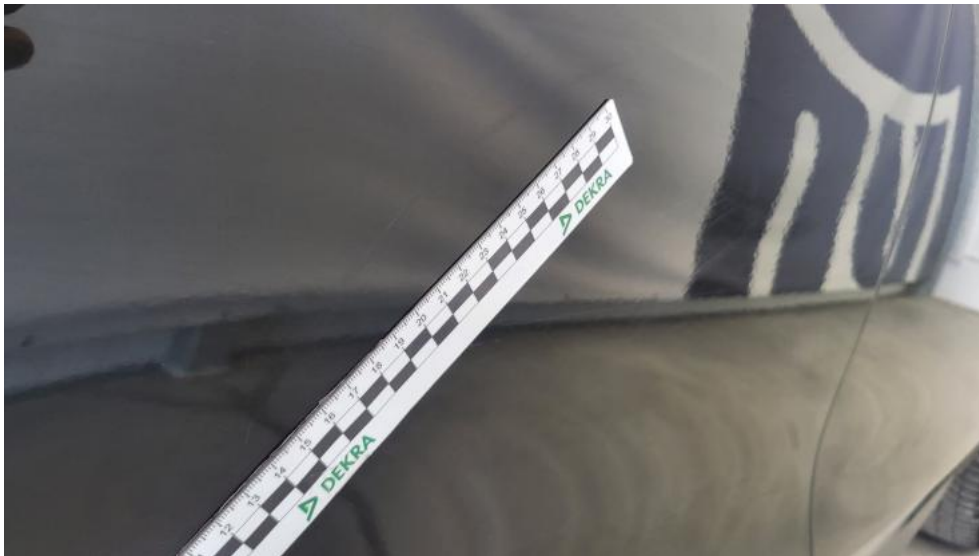
**Photo 57.**

Drzwi tylne P() - Rysa/odprysk 3

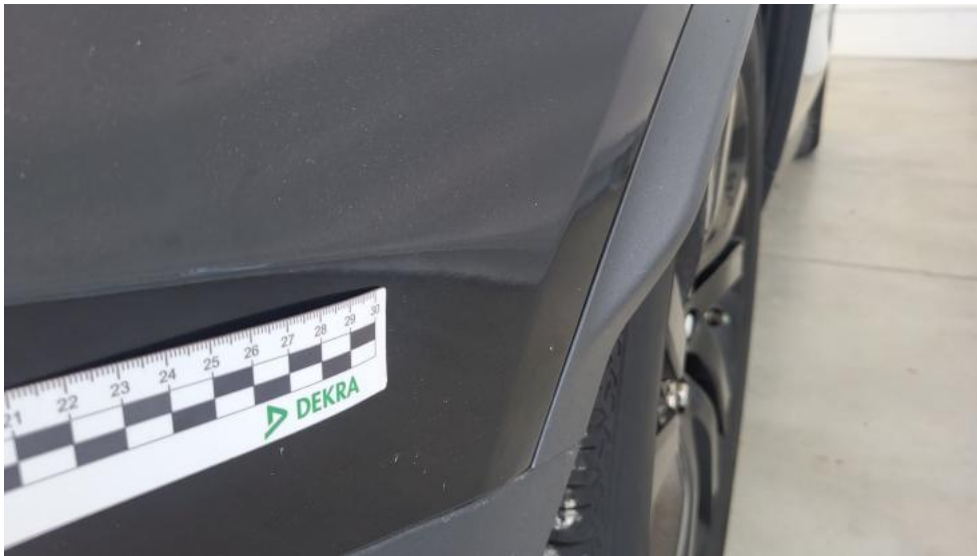
**Photo 61.**

Błotnik tylny P / Ściana boczna P - Rysa/odprysk 2

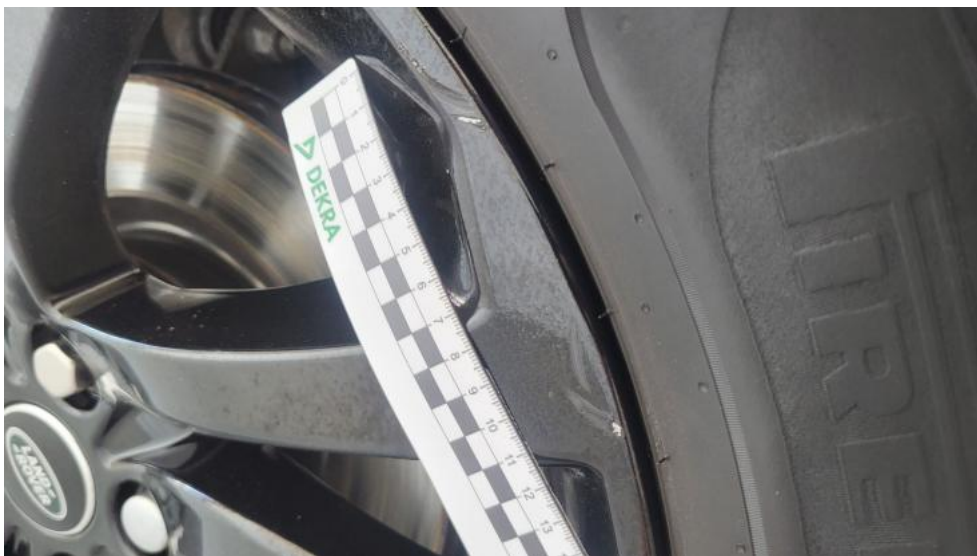
**Photo 62.**

Felga aluminiowa tylna P - Rysa/odprysk 1

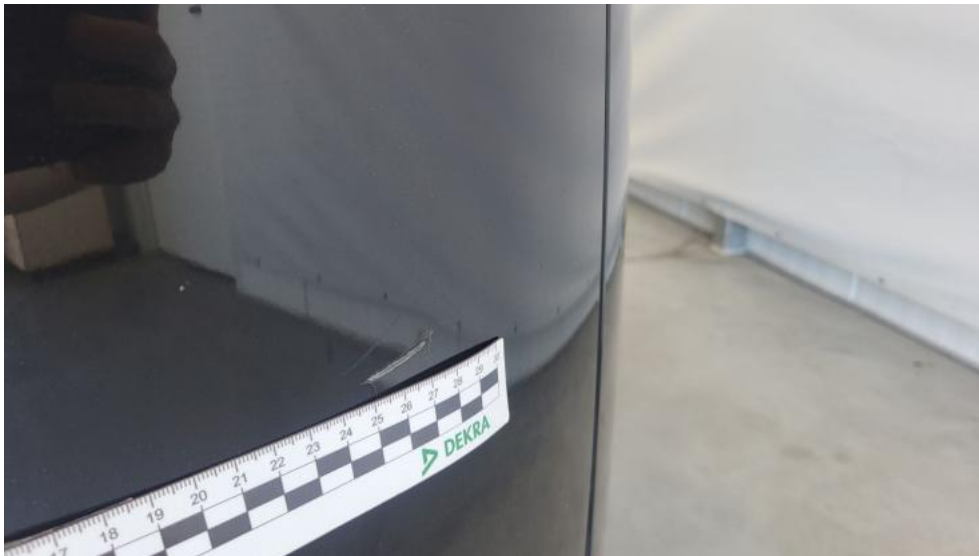
**Photo 65.**

Pokrywy bagażnika - Wgniecenie/odkształcenie 1

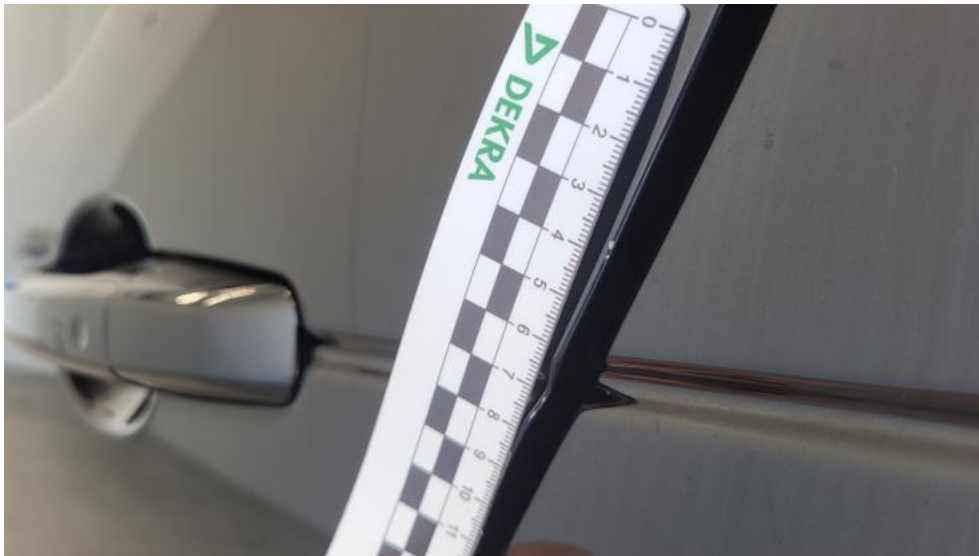
**Photo 77.**

Drzwi tylne L - Rysa/odprysk 1

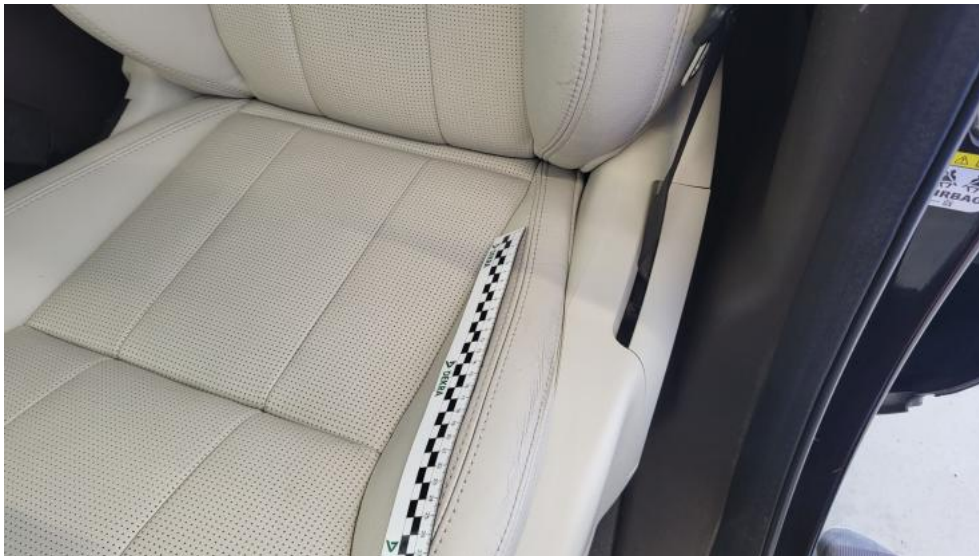
**Photo 87.**

Fotel prz. lew. - Inne 1
