DEKRA's commission No. : PKOL(W)/LODZ/45966/25/06/25  
commission/ damage No. : 23/025679  
Date of commission: 25-06-2025

| Manufacturer | AUDI |
| Model | A6 Avant [C8] 18-23 |
| Registration /record No. | WZ218GR |

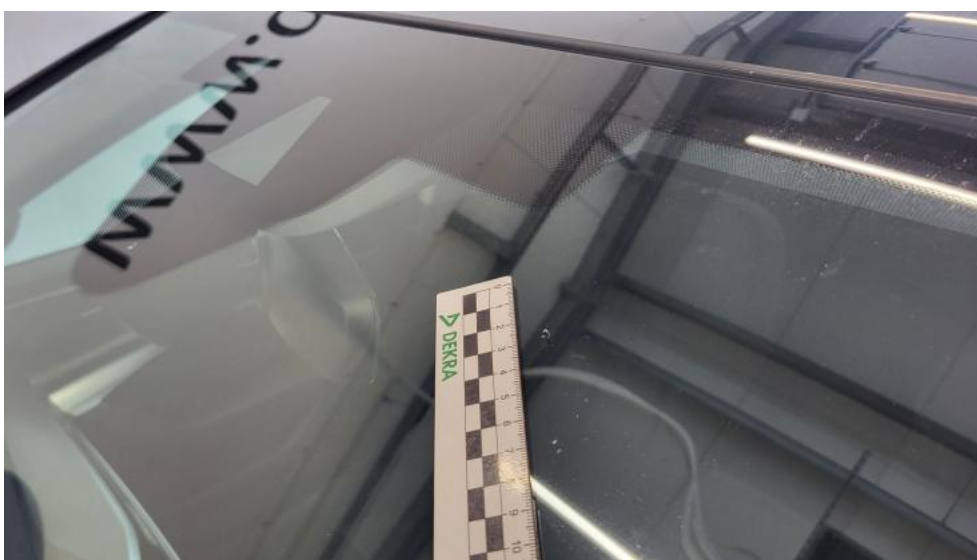
**Photo 42.**

Szyba czołowa - zdjęcie poglądowe 2

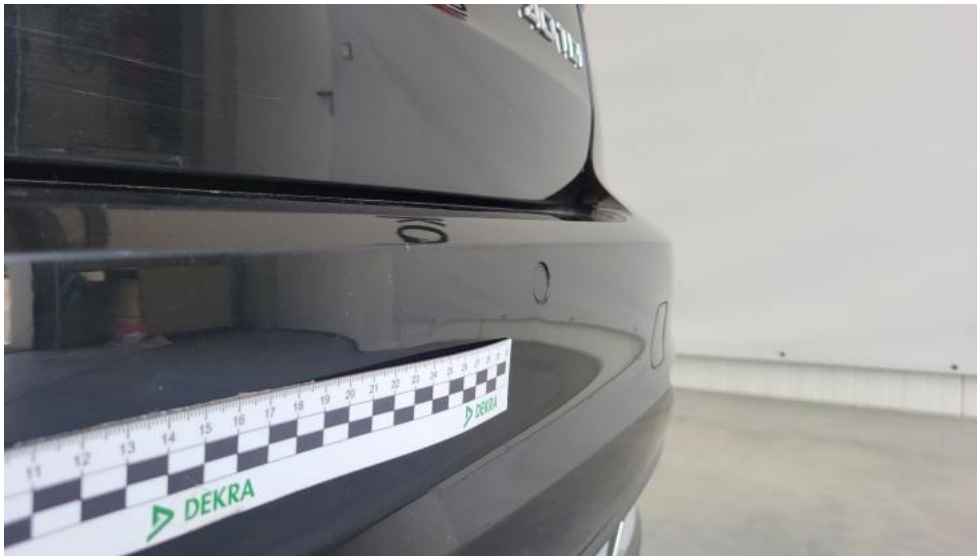
**Photo 57.**

Zderzak tylny - Wgniecenie/odkształcenie 2
