Nr zlecenia DEKRA: PKOL(W)/LODZ/99487/25/12/16  
Nr zlecenia/szkody: 24/012289  
Data zlecenia: 16-12-2025

**Dane pojazdu**

| Model | X6 [G06] 23- |
| Typ/wersja | X6 xDrive30d mHEV sport-aut |

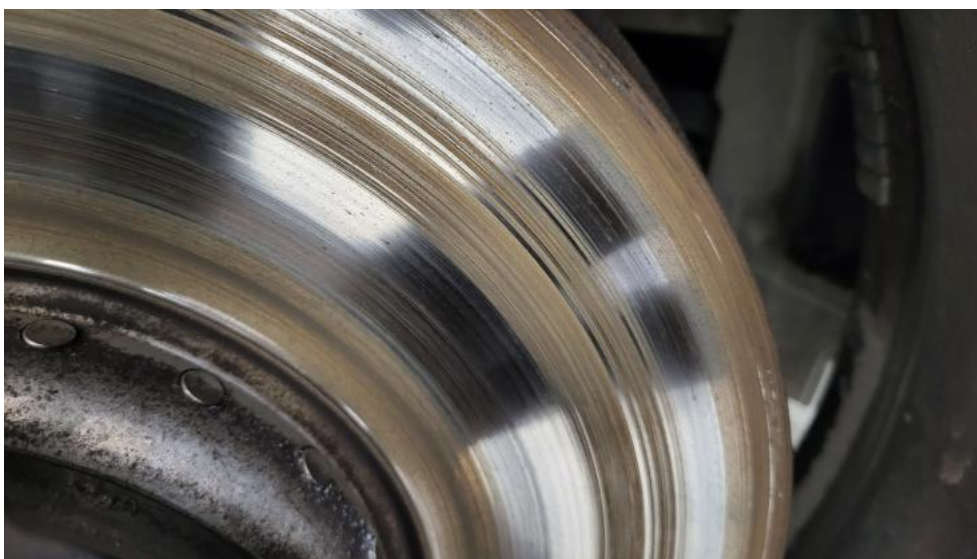
**Fot. 15.**

Tarcza hamulcowa przednia prawa

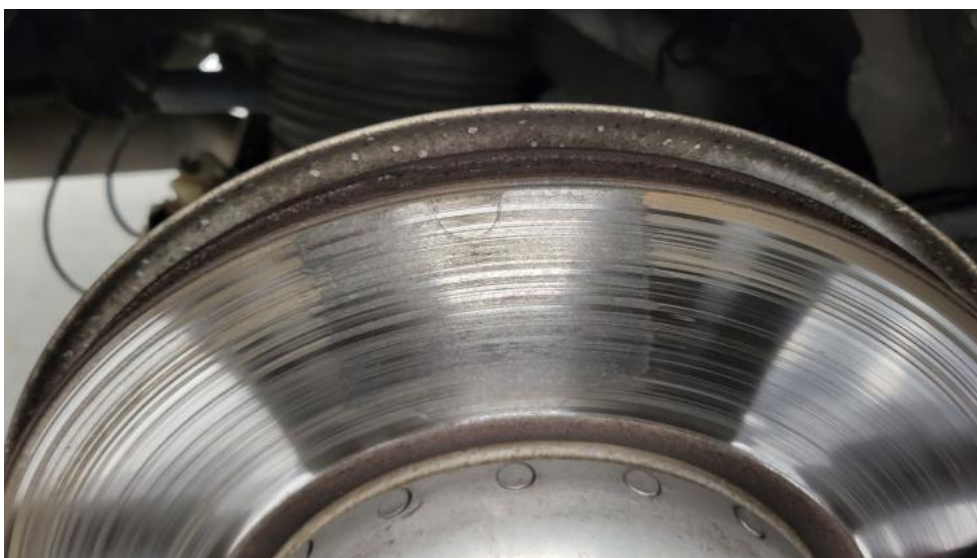
**Fot. 16.**

Tarcza hamulcowa tylna prawa

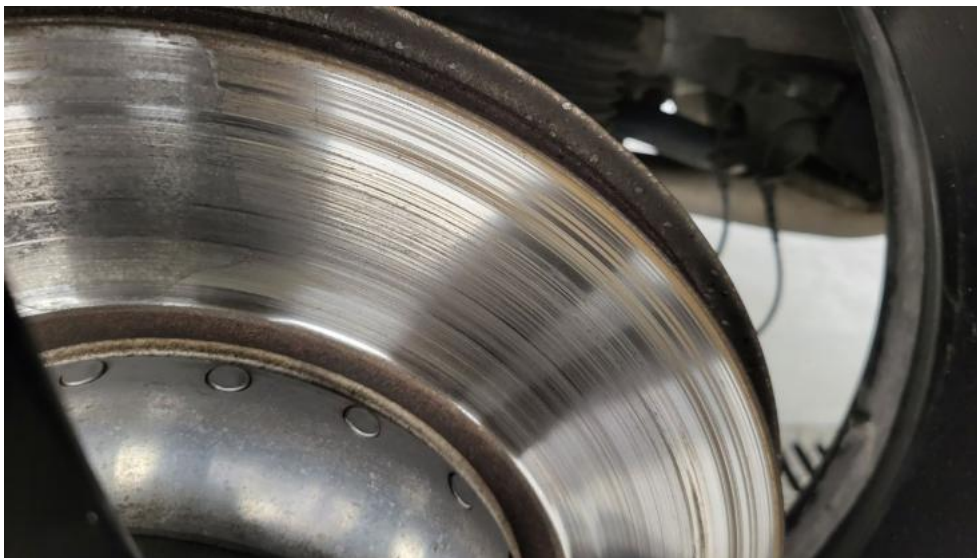
**Fot. 17.**

Tarcza hamulcowa tylna lewa

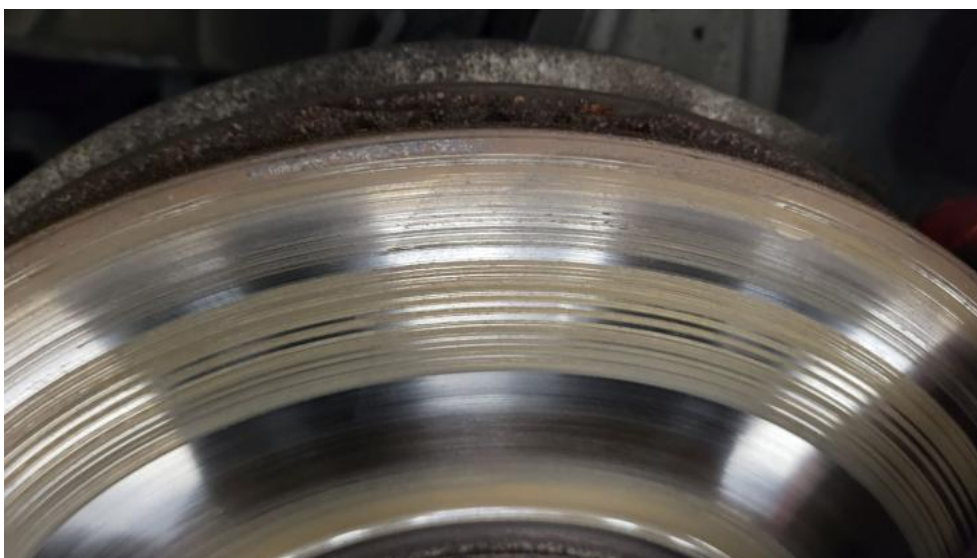
**Fot. 18.**

Tarcza hamulcowa przednia lewa

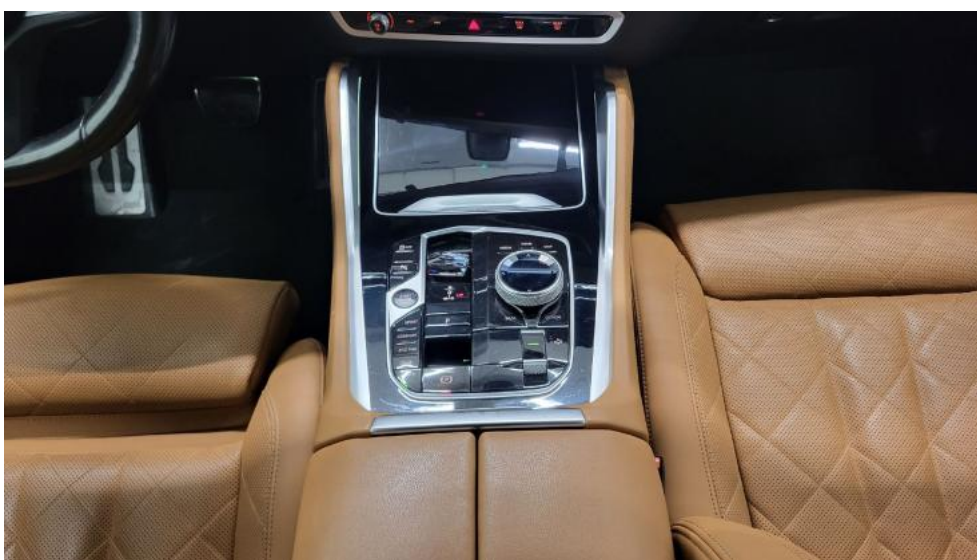
**Fot. 30.**  
Tunel środkowy

Konsola tunelu śr. - Pęknięcie/rozerwanie 1

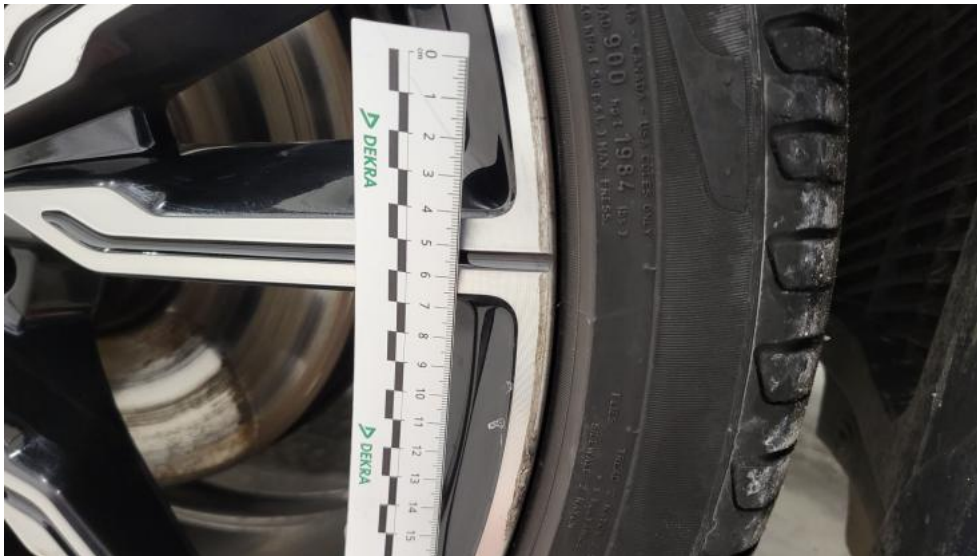
**Fot. 51.**

Felga aluminiowa przednia P - Rysa/odprysk 1

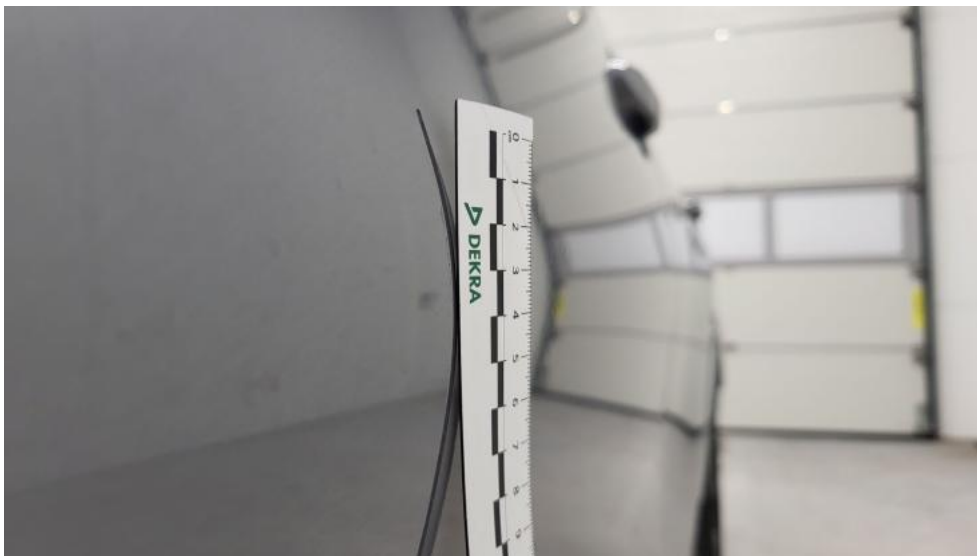
**Fot. 69.**

Drzwi przed L - Wgniecenie/odkształcenie 2
