DEKRA's commission No. : PKOL(W)/LODZ/98610/25/12/12  
commission/ damage No. : 22/020862  
Date of commission: 12-12-2025

| Model | Octavia III Kombi 17-20 |
| Type / version | Octavia 1.6 TDI Ambition |
| Registration /record No. | ZS970PY |

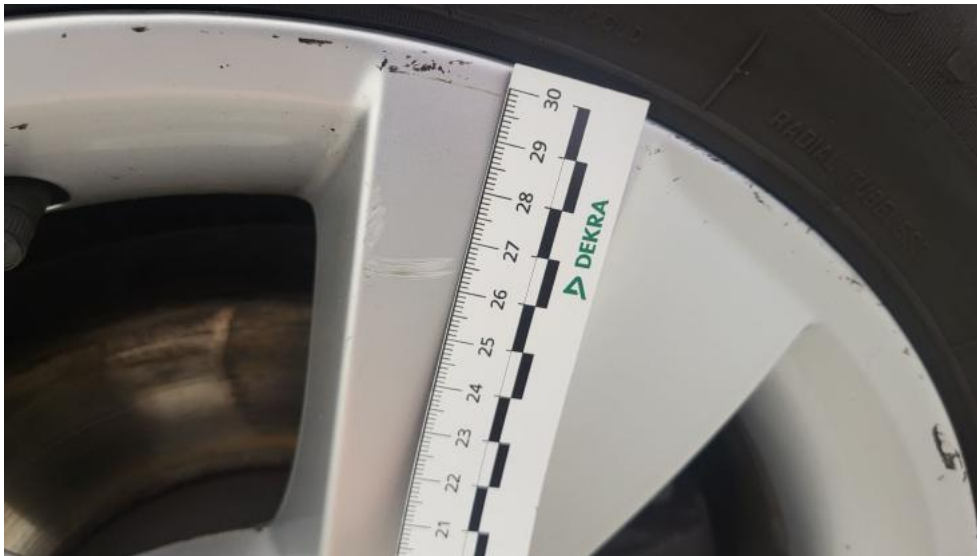
**Photo 43.**

Felga aluminiowa przednia P - Rysa/odprysk 1

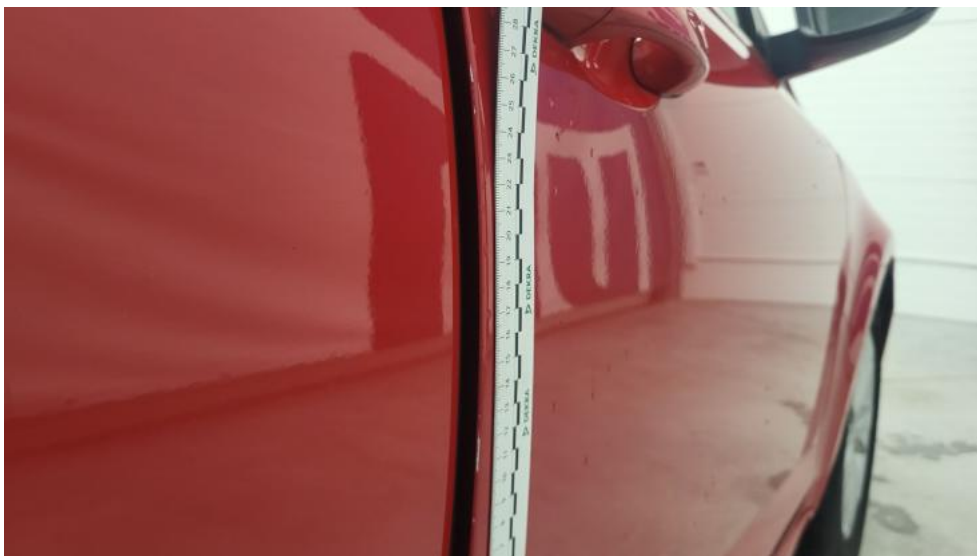
**Photo 44.**

Drzwi przednie P - Rysa/odprysk 1

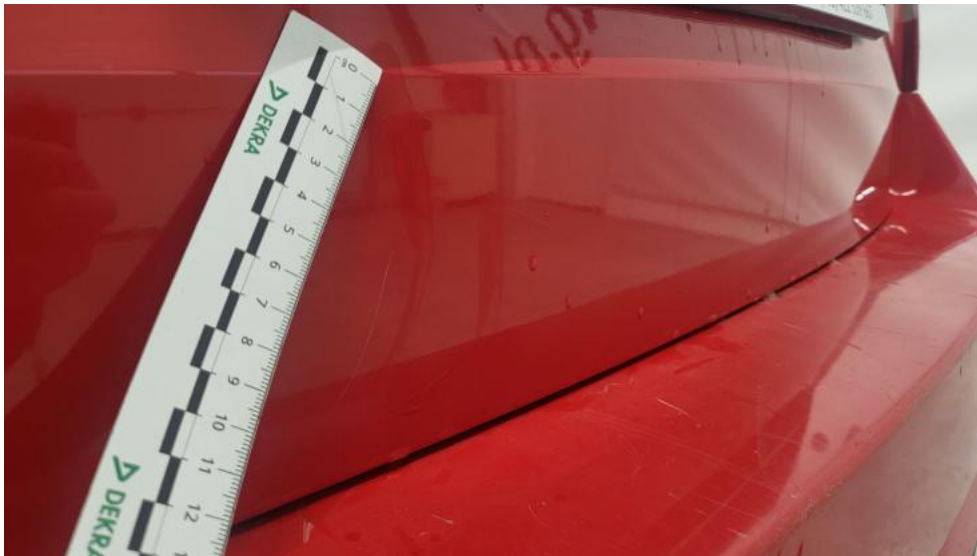
**Photo 53.**

Pokrywy bagażnika - Rysa/odprysk 1

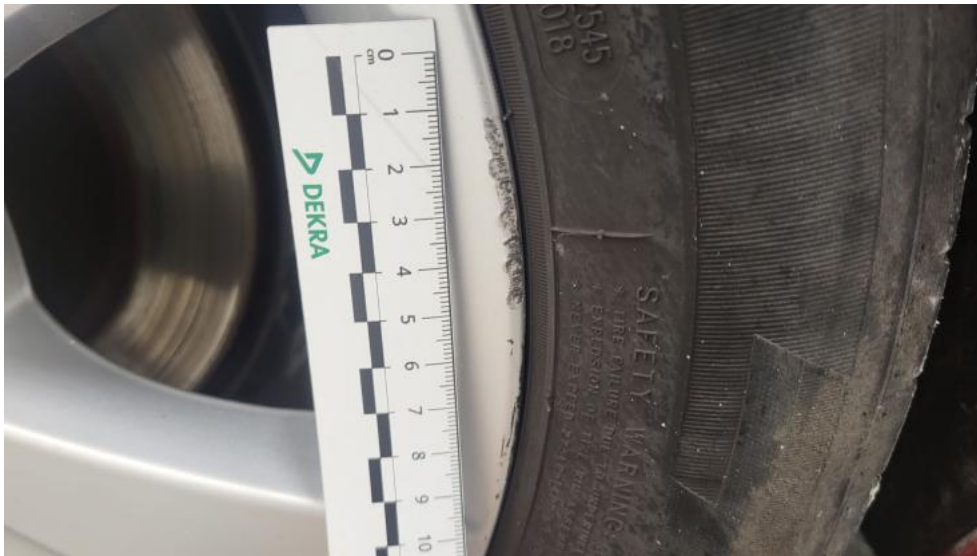
**Photo 63.**

Felga aluminiowa tylna L - Rysa/odprysk 1
