DEKRA's commission No. : PKOL(W)/LODZ/102261/25/12/23  
commission/ damage No. : PS23/03060  
Date of commission: 23-12-2025

| Manufacturer | OPEL |
| Model | Astra V Hatchback 15-19 |
| Registration /record No. | DLU7075C |

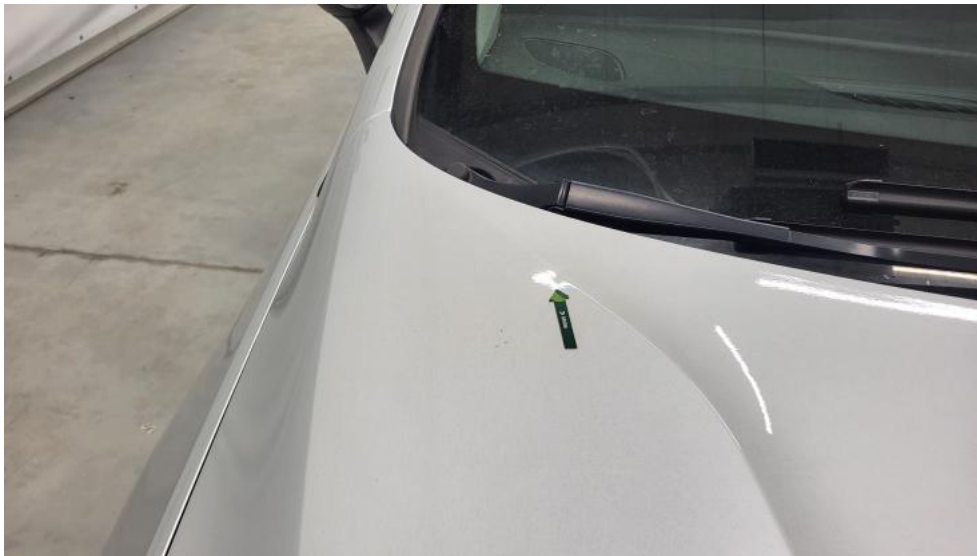
**Photo 39.**

Pokrywa komory silnika - Wgniecenie/odkształcenie 1

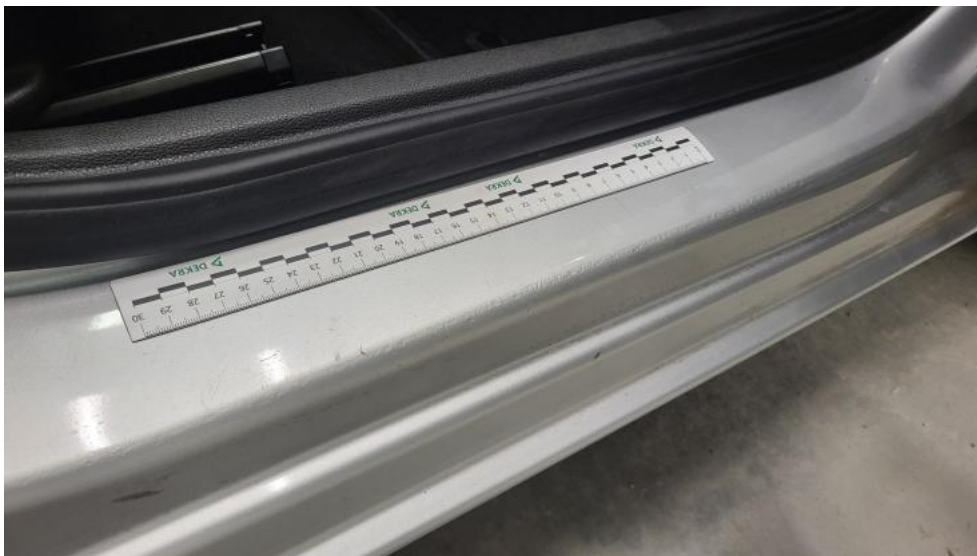
**Photo 49.**

Próg P - Rysa/odprysk 1

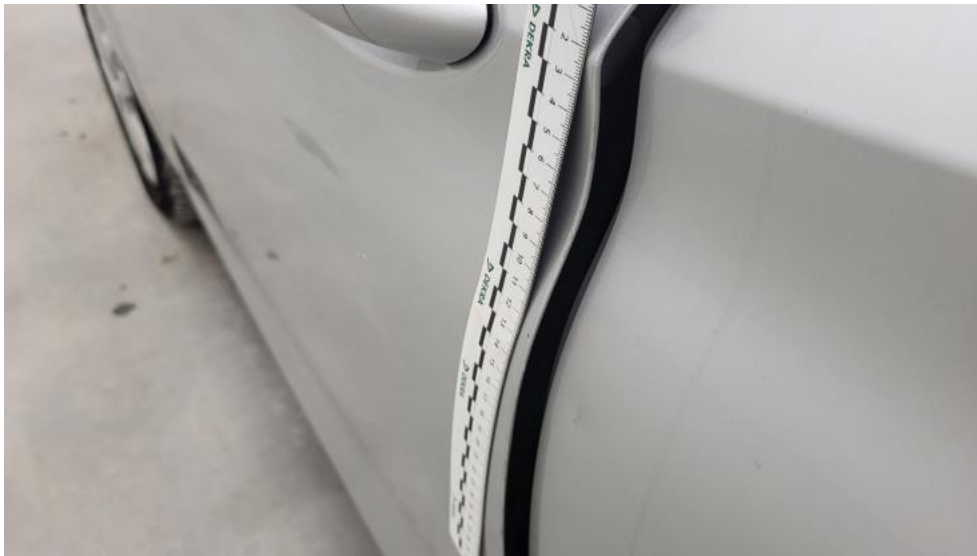
**Photo 65.**

Drzwi przed L - Rysa/odprysk 1

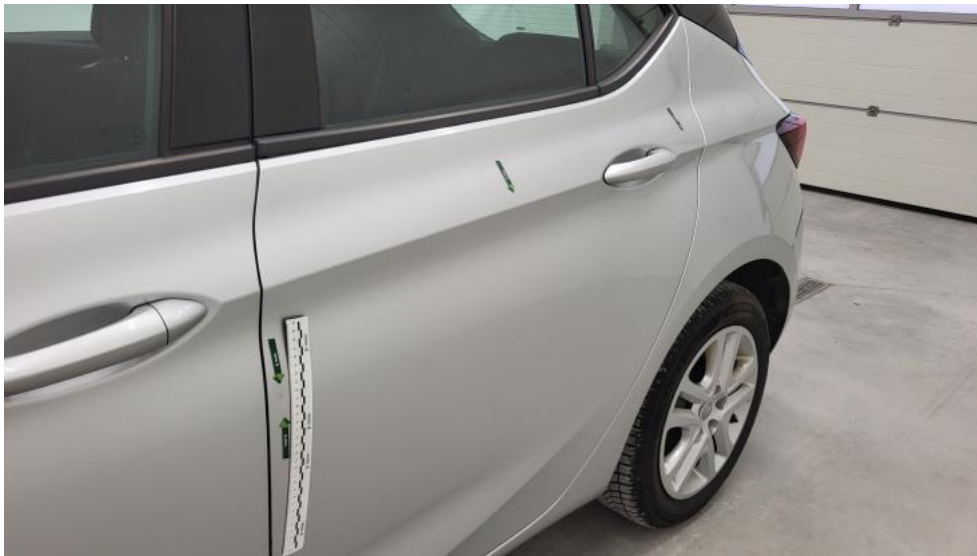
**Photo 67.**

Drzwi tylne L - zdjęcie poglądowe 1

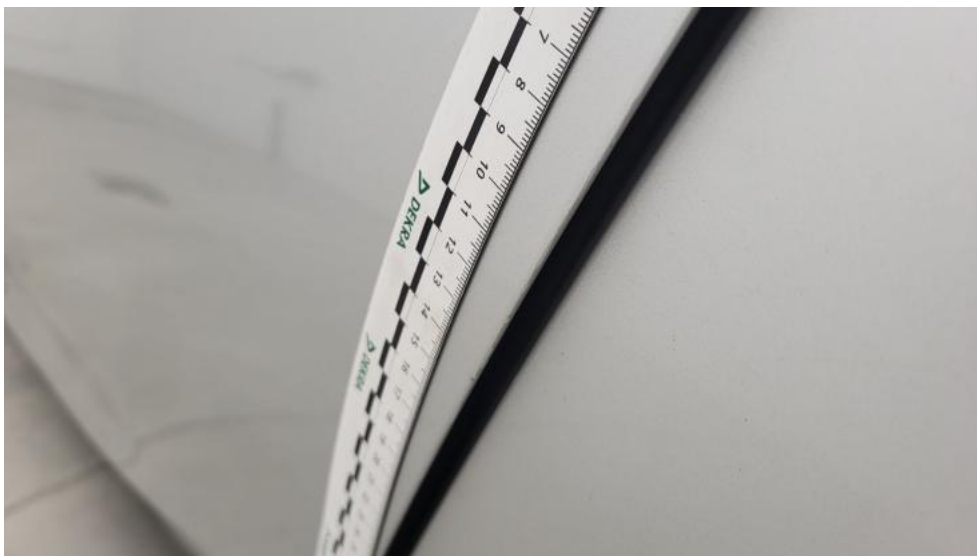
**Photo 68.**

Drzwi tylne L - Rysa/odprysk 1
