DEKRA's commission No. : PKOL(W)/LODZ/93513/25/12/01  
commission/ damage No. : 24/031419  
Date of commission: 01-12-2025

| Manufacturer | BMW |
| Model | X5 [G05] 18-23 |
| Registration /record No. | P1GRACU |

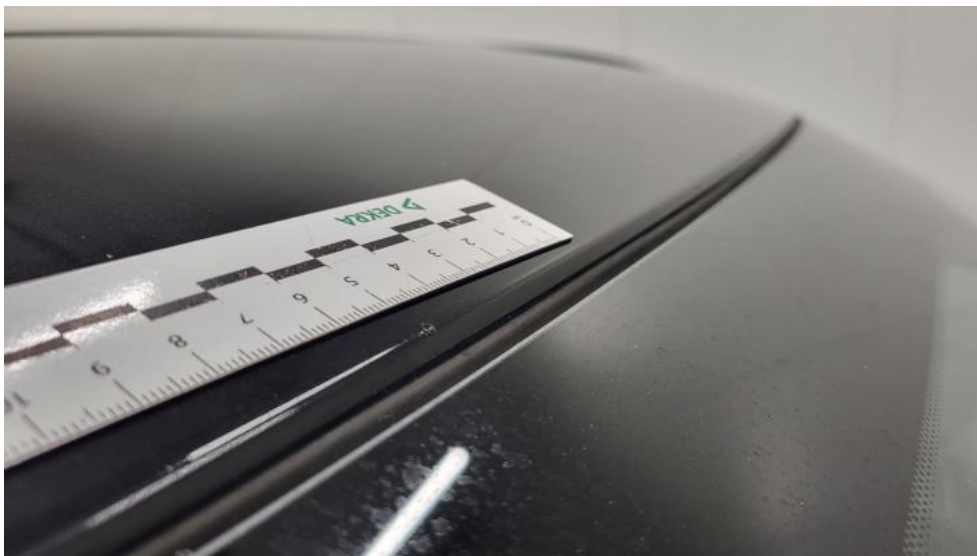
**Photo 57.**

Dach - Rysa/odprysk 1

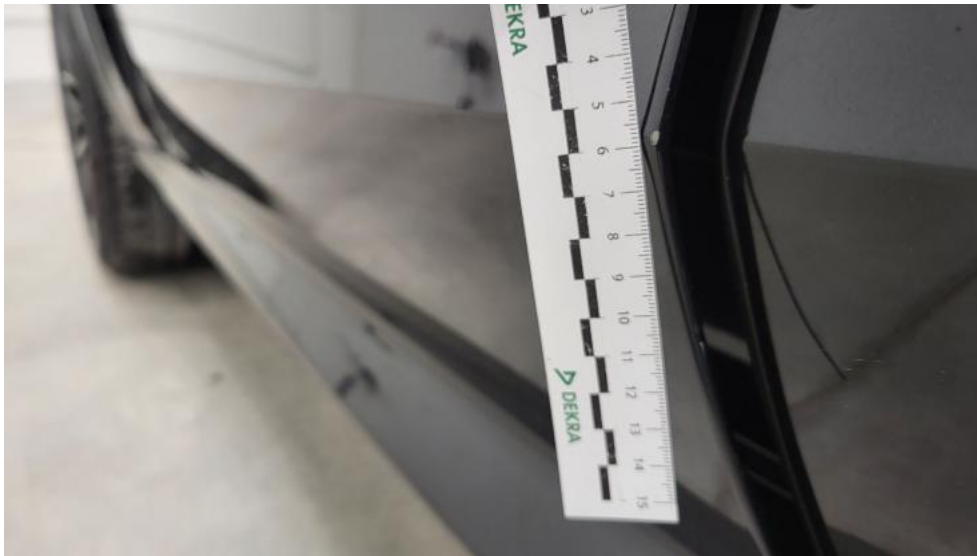
**Photo 59.**

Drzwi przed L - Rysa/odprysk 1

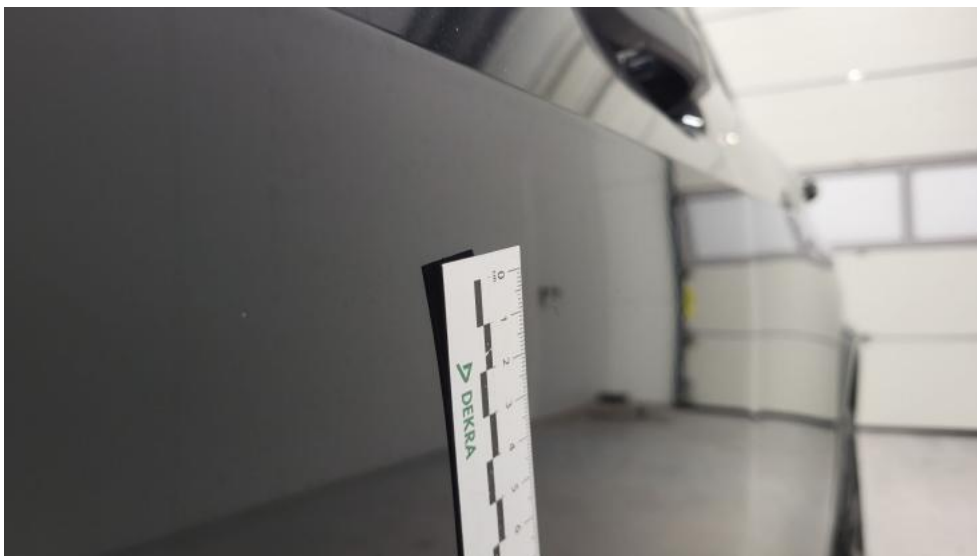
**Photo 60.**

Drzwi przed L - Wgniecenie/odkształcenie 1
