Nr zlecenia DEKRA: PKOL(W)/LODZ/12684/25/02/19
Nr zlecenia/szkody: 20/050074
Data zlecenia: 19-02-2025

Grupa obiektów (Eurotax)	samochody osobowe
Kod EC (Eurotax)	0116850
Producent	JAGUAR
Model	XF 15-20
Typ/wersja	XF 2.0 i4D R-Sport aut
Rodzaj nadwozia	sedan
Liczba drzwi/liczba miejsc	4/5
Masa własna [kg]	1734
Dopuszczalna masa całkowita [kg]	2250
Rozstaw osi 1/2	2960
Rodzaj silnika	z zapłonem samoczynnym
Układ oczyszczana spalin	DPF
Pojemność silnika [ccm]	1999
Moc silnika [KM/kW]	180/132
Skrzynia biegów	automatyczna 8-biegowa
Nr rejestracyjny	WZ417GA
VIN	SAJBB4BN3KCY75904
Data 1. rejestracji	14-03-2019
Data nast. bad. techn.	04-01-2026
Rok produkcji	2019
Stan licznika [km]	100 651 (odczytany)
Kolor nadwozia/rodzaj powłoki	czarny/METALIK

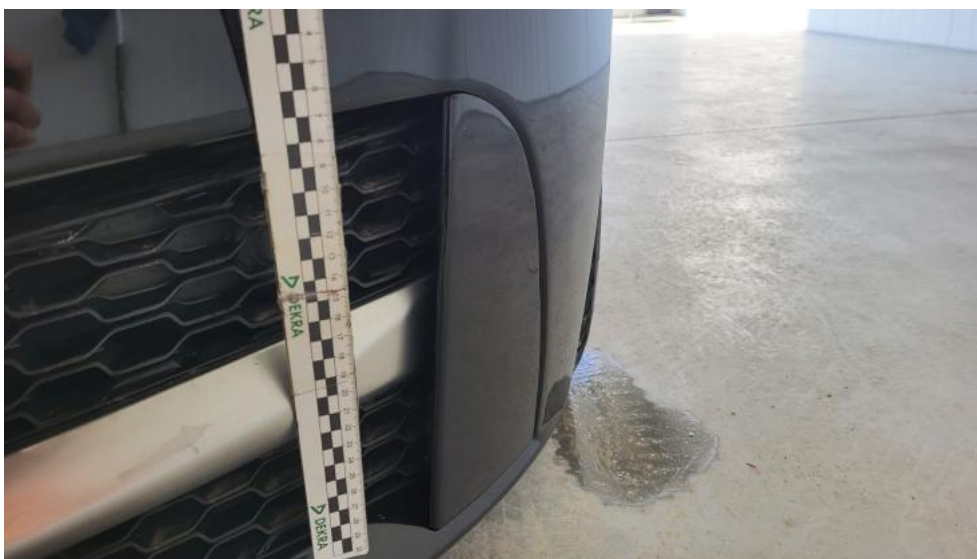
Fot. 39.
Zderzak - zdjęcie poglądowe 1

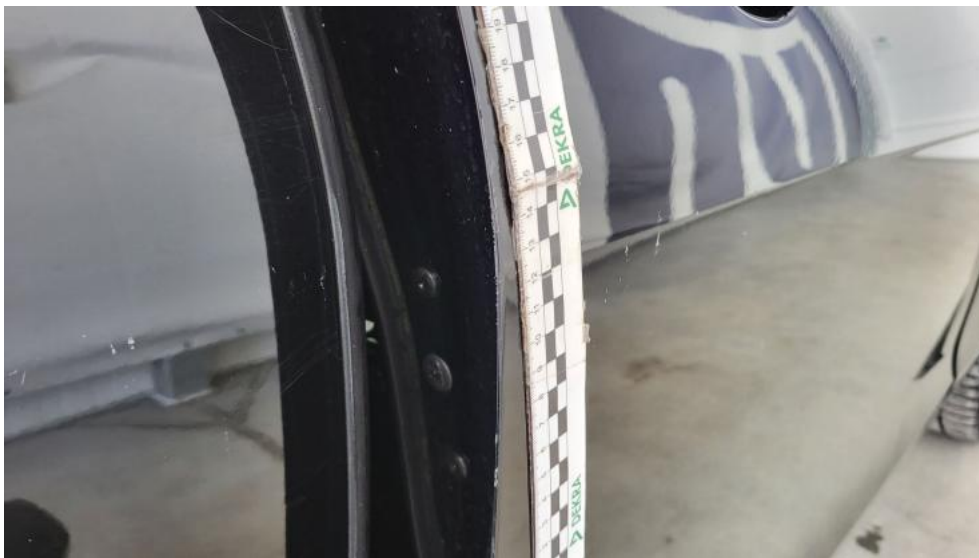
Fot. 47.
Drzwi przednie P - zdjęcie poglądowe 1

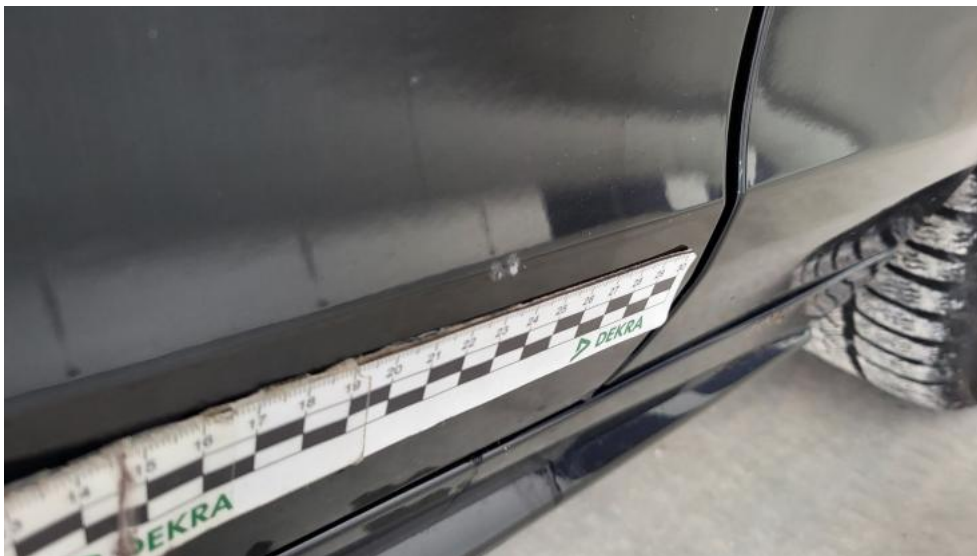
Fot. 49.
Drzwi przednie P - Rysa/odprysk 2

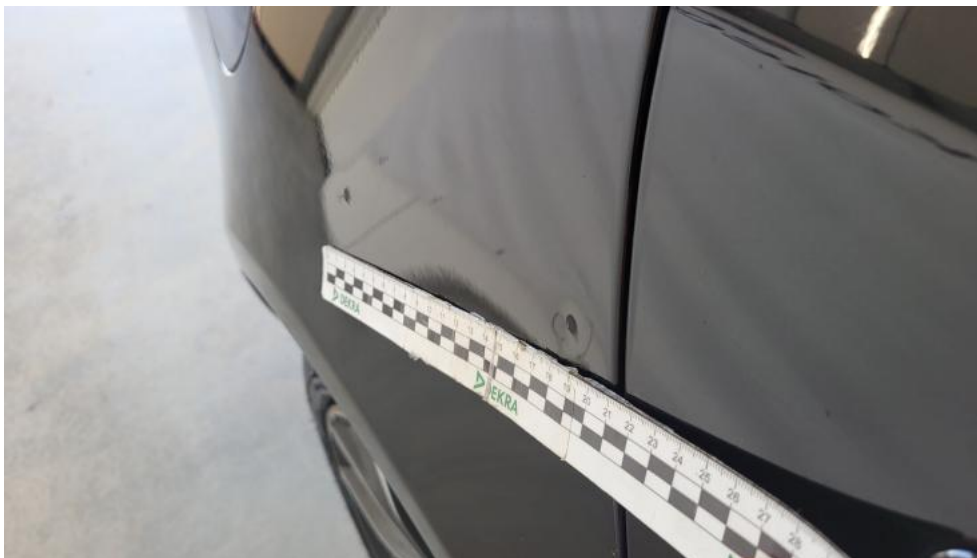
Fot. 61.
Błotnik tylny P / Ściana boczna P - Wgniecenie/odkształcenie 1

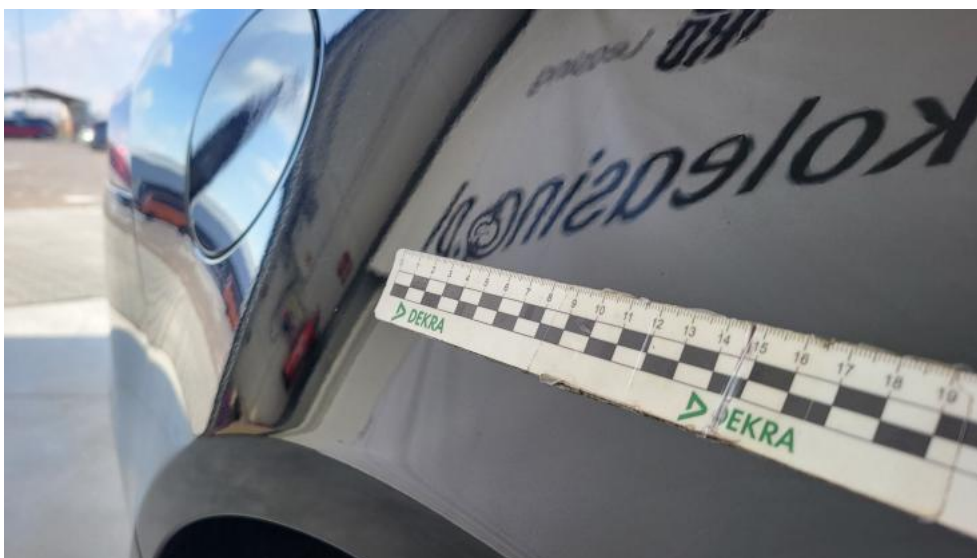
Fot. 62.
Błotnik tylny P / Ściana boczna P - Wgniecenie/odkształcenie 2

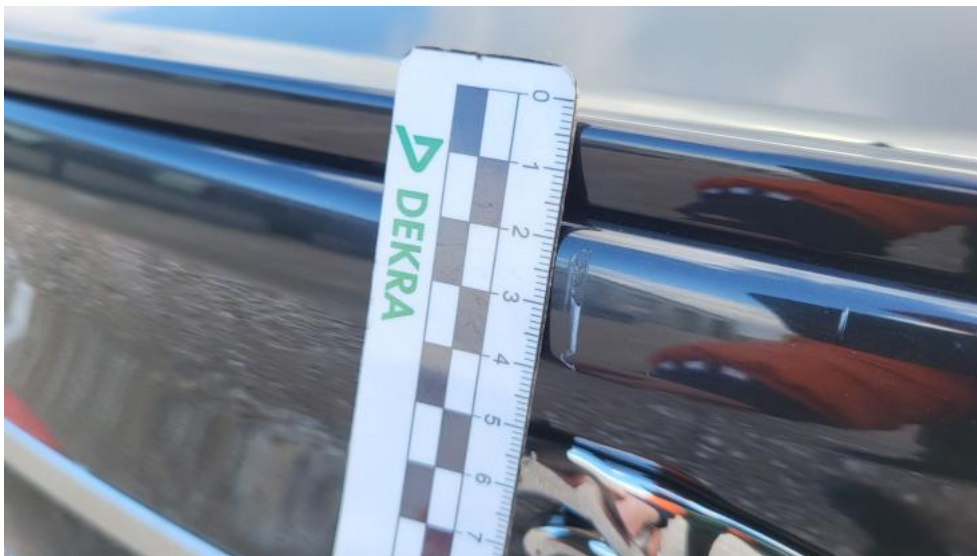
Fot. 67.
Pokrywy bagażnika - Rysa/odprysk 2

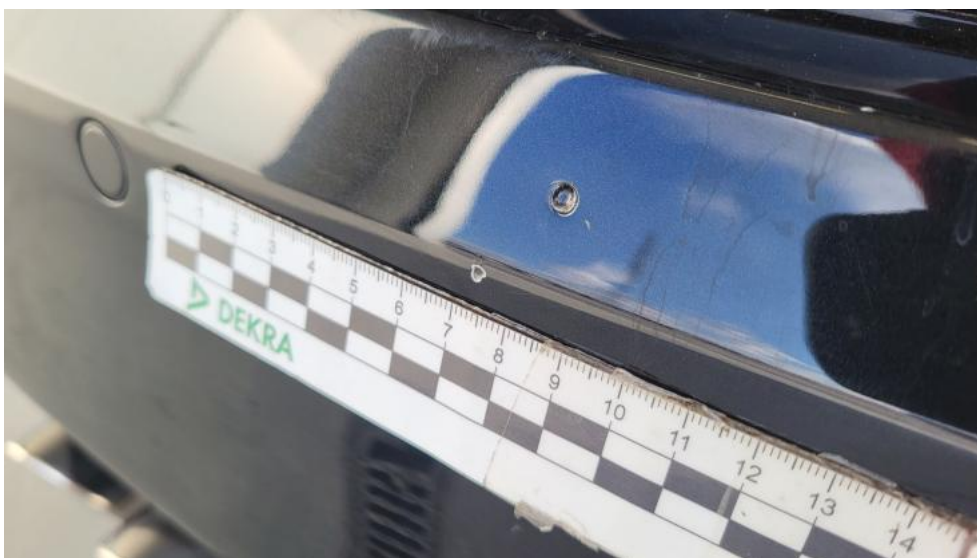
Fot. 68.
Zderzak tylny - Rysa/odprysk 1

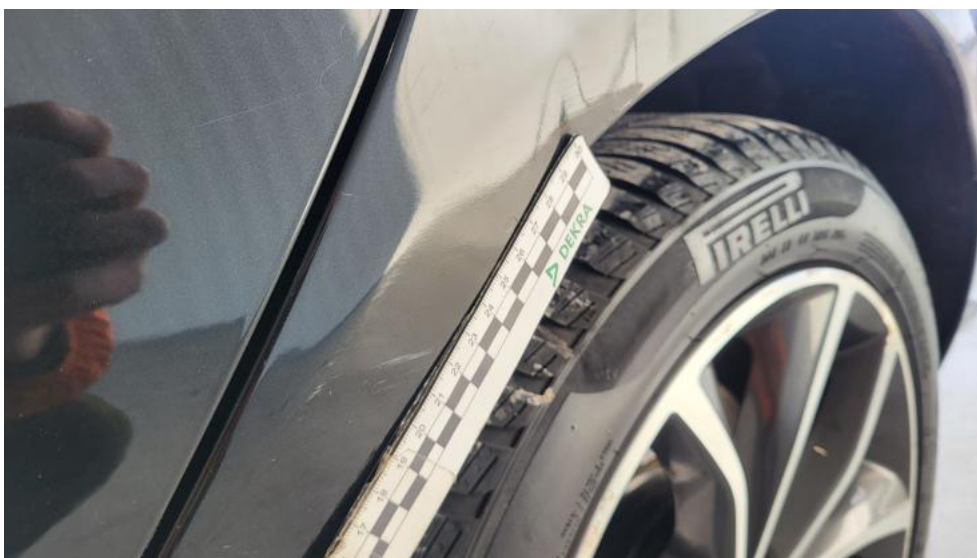
Fot. 70.
Błotnik tylny L / Ściana boczna L - Rysa/odprysk 1

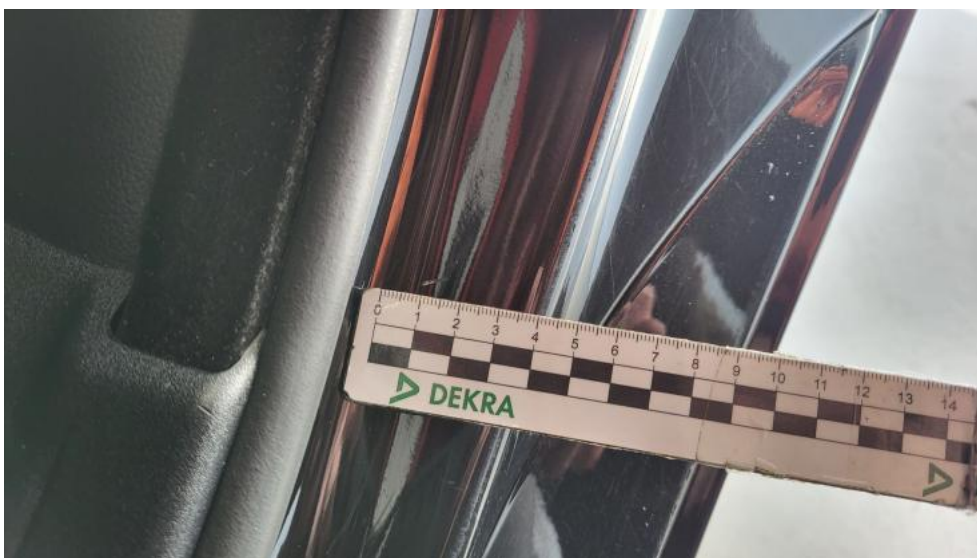
Fot. 72.
Błotnik tylny L / Ściana boczna L() - Rysa/odprysk 3

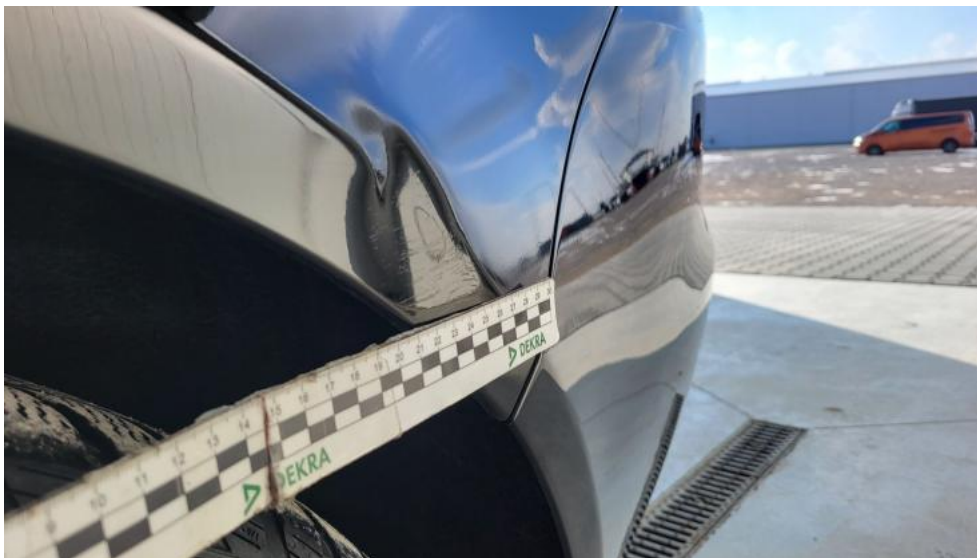
Fot. 73.
Błotnik tylny L / Ściana boczna L - Wgniecenie/odkształcenie 1
