Nr zlecenia DEKRA: PKOL(W)/LODZ/93647/24/12/04  
Nr zlecenia/szkody: 22/006093  
Data zlecenia: 04-12-2024

**Dane pojazdu**

Grupa obiektów (Eurotax)	samochody osobowe
Kod EC (Eurotax)	0147896
Producent	BMW
Model	Seria 1 [F40] 19-24
Typ/wersja	118i M Sport aut
Rodzaj nadwozia	hatchback
Liczba drzwi/liczba miejsc	5/5
Masa własna [kg]	1320
Dopuszczalna masa całkowita [kg]	1870
Rozstaw osi 1/2	2670
Rodzaj silnika	z zapłonem iskrowym
Układ oczyszczana spalin	GPF
Pojemność silnika [ccm]	1499
Moc silnika [KM/kW]	136/100
Skrzynia biegów	automatyczna
Nr rejestracyjny	PK0913N
VIN	WBA7K310407K74993
Data 1. rejestracji	26-05-2022
Data nast. bad. techn.	26-05-2025
Rok produkcji	2022 (rok produkcji został zweryfikowany z zewnętrzną bazą danych)
Stan licznika [km]	71 914 (odczytany)
Kolor nadwozia/rodzaj powłoki	biały/UNI

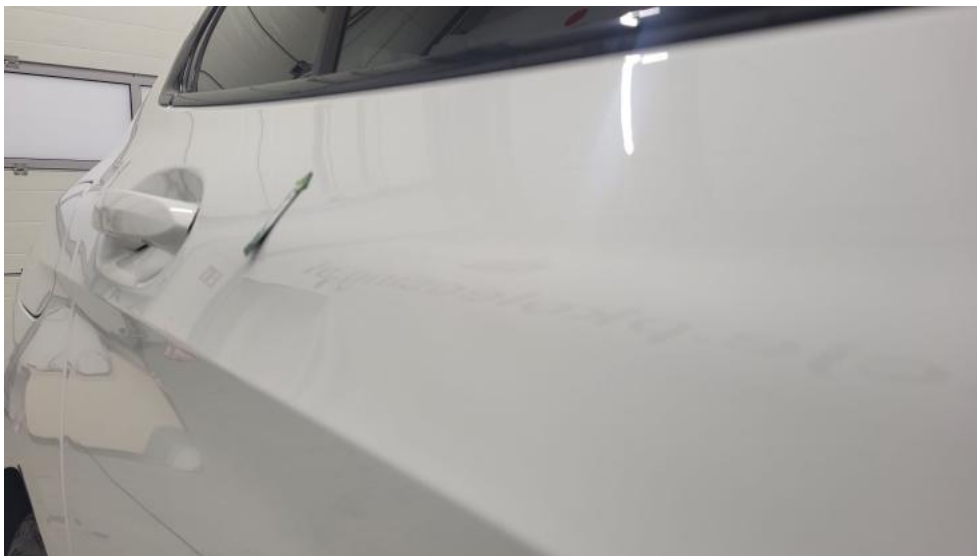
**Fot. 59.**  
Drzwi tylne P - Wgniecenie/odkształcenie 1

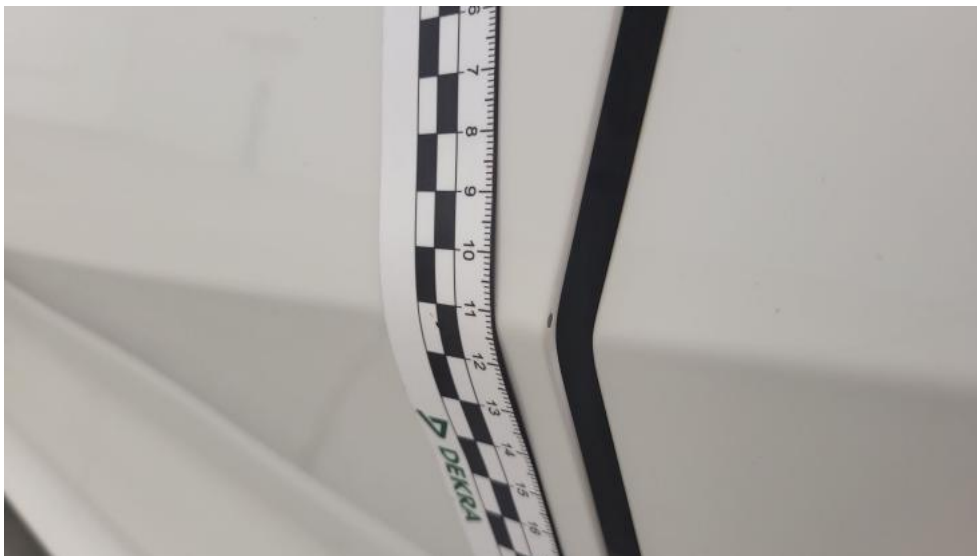
**Fot. 67.**

Drzwi przed L - Rysa/odprysk 1

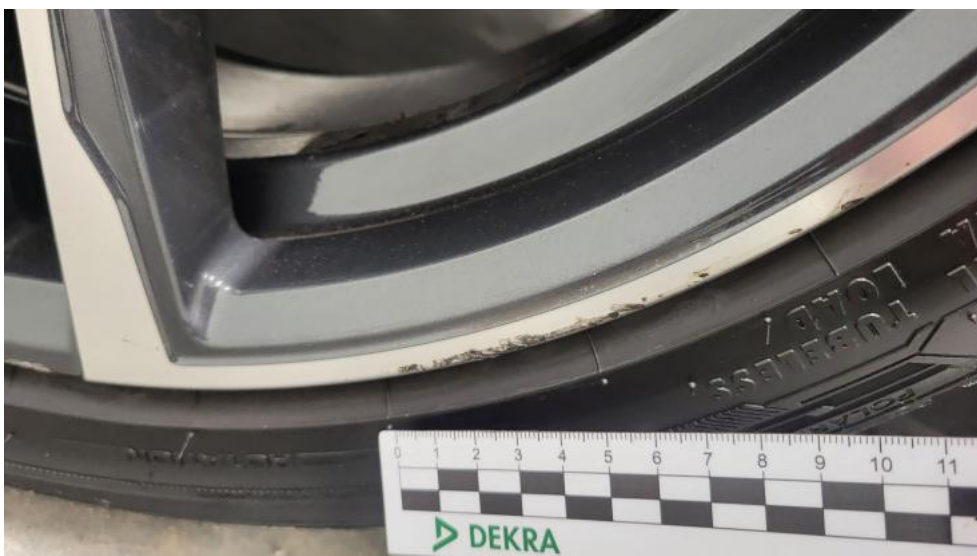
**Fot. 72.**  
Felga Aluminiowa przednia L - Rysa/odprysk 1
