Nr zlecenia DEKRA: PKOL(W)/LODZ/77086/26/08/18  
Nr zlecenia/szkody: 21/044118  
Data zlecenia: 18-08-2026

**Dane pojazdu**

| Producent | OPEL |
| Model | Corsa F Hatchback 19-23 |

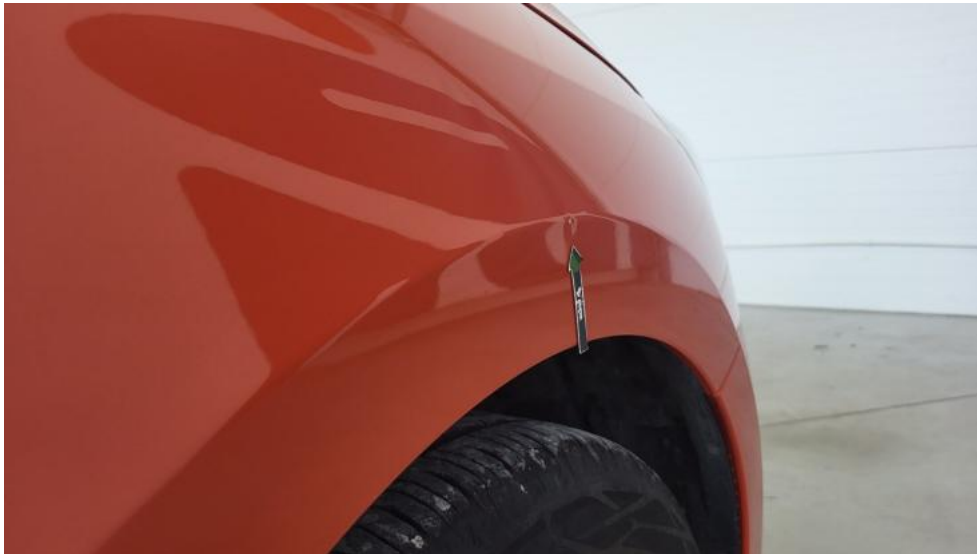
**Fot. 45.**

Łotnik przedni P - Wgniecenie/odkształcenie 1

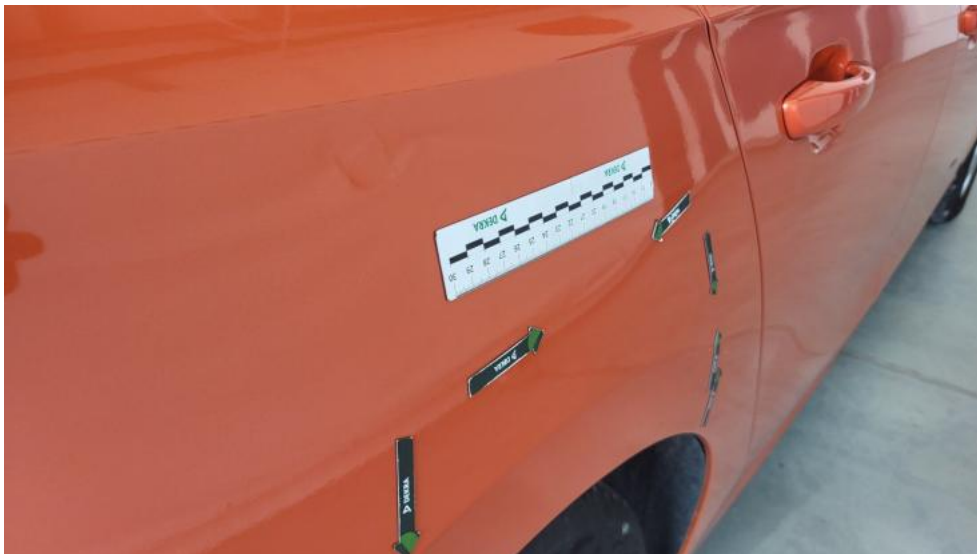
**Fot. 55.**

Błotnik tylny P / Ściana boczna P - Wgniecenie/odkształcenie 1

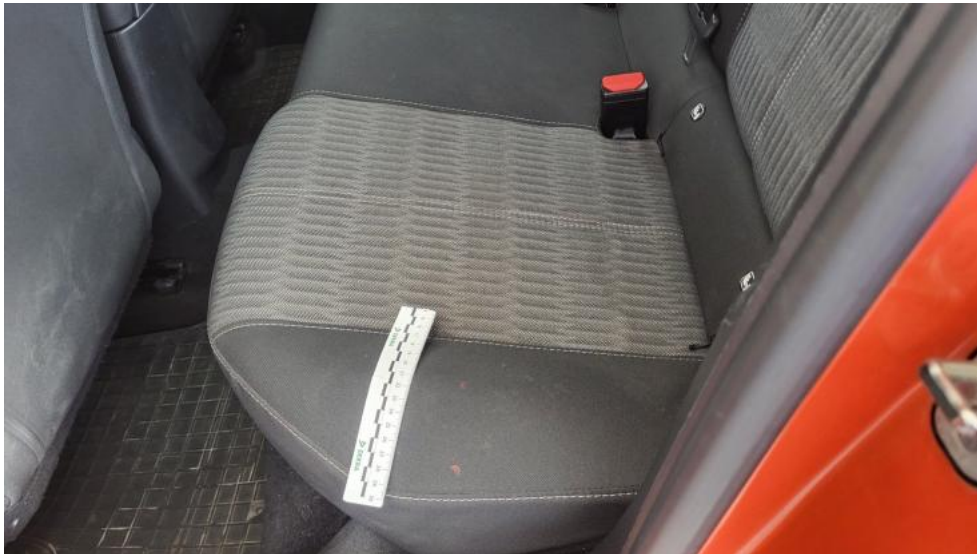
**Fot. 79.**  
Kanapa tyl. - Inne 2

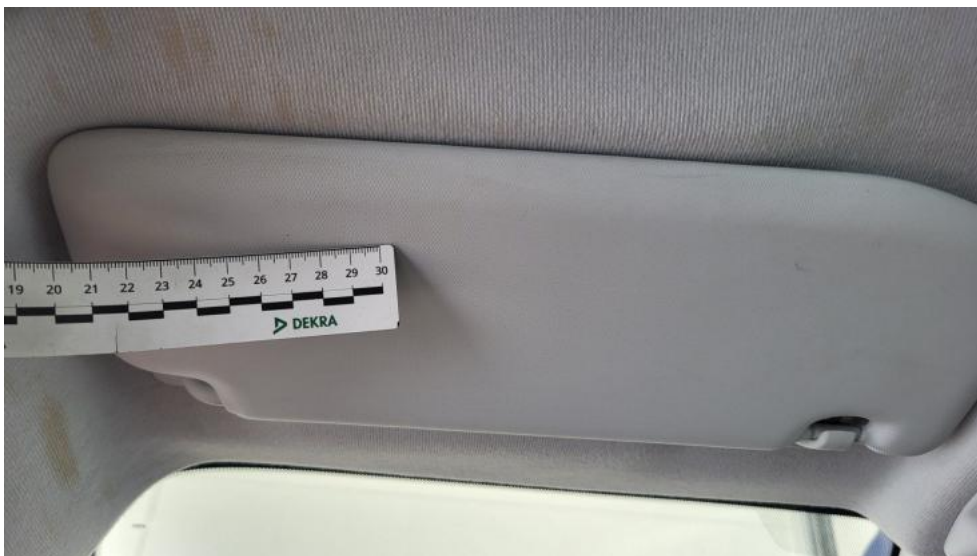
**Fot. 80.**  
Osłona p/słoneczna lewa - Inne 1

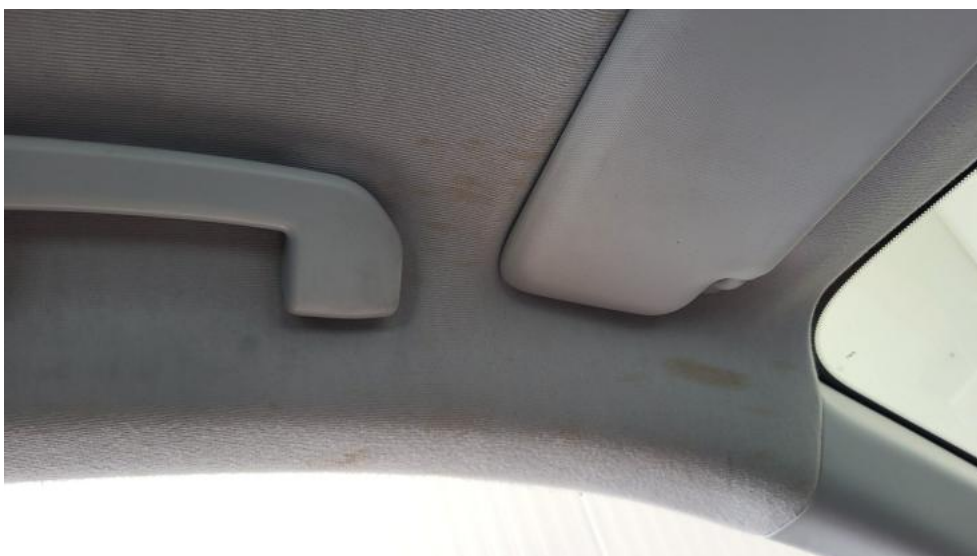
**Fot. 82.**  
Podsufitka - Inne 2

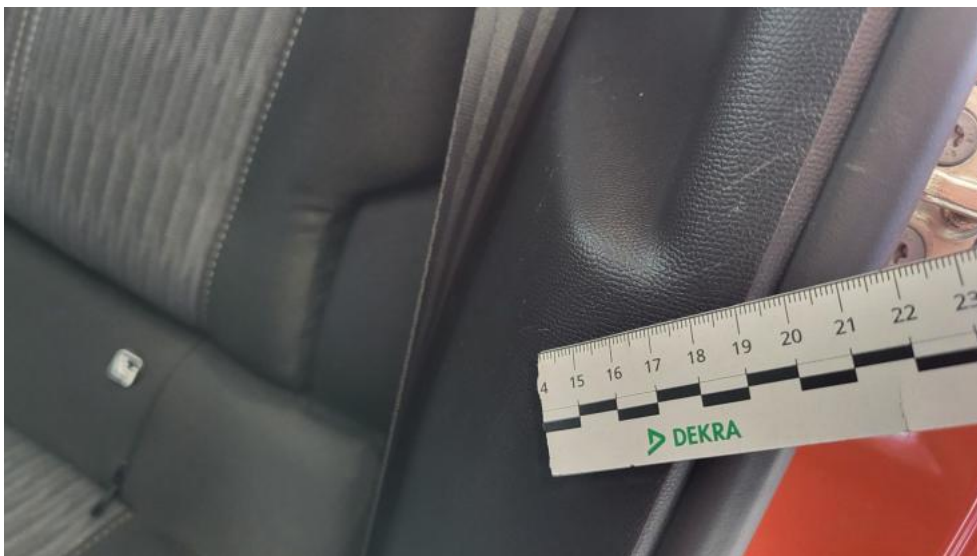
**Fot. 83.**

Wykładzina(y) słupka tylnego L - Rysa/odprysk 1
