DEKRA's commission No. : PKOL(W)/LODZ/51543/26/06/03
 commission/ damage No. : PS23/02507
 Date of commission: 03-06-2026

Vehicle data

Group of objects (Eurotax)	cars
EC code (Eurotax)	0139159
Manufacturer	AUDI
Model	A4 Avant [8W] 19-24
Type / version	A4 40 TFSI mHEV Advanced S tronic
Body type	KOM
Number of doors / seats	5/5
Curb weight [kg]	1593
Gross vehicle weight [kg]	2115
Wheelbase 1/2	2820
Engine type	spark ignition
Pollution reduction system	GPF
Engine capacity [ccm]	1984
Engine Power [hp/kW]	190/140
Gearbox	automatic
Registration /record No.	KK92590
VIN / serial number	WAUZZZF41LA051949
Date of first registration	21-02-2020
Date of next. tech. test	07-08-2026
Year of manufacture	2020 (year has been verified with the manufacturer's base)
Readout [km]	153 271 (read)
Body color / type of coating	white/UNI

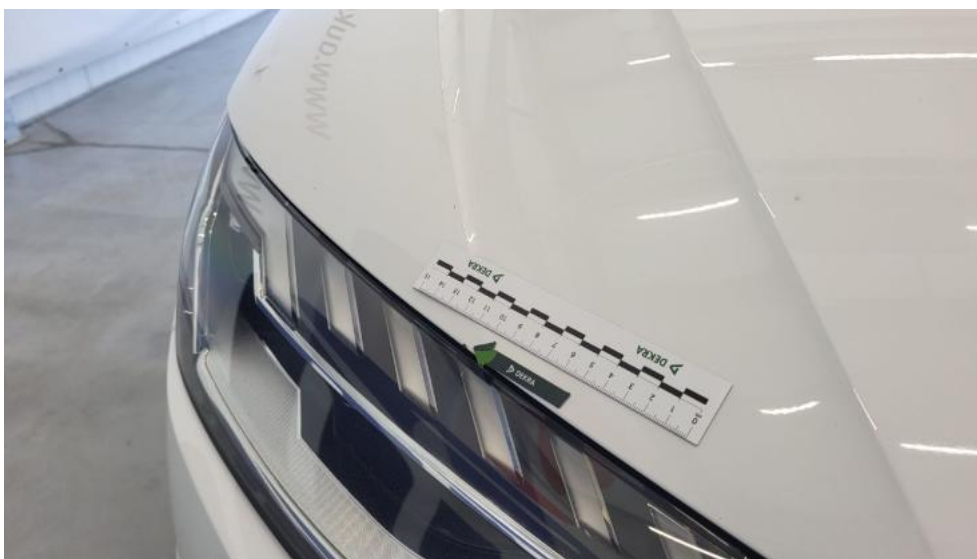
Photo 41.
Pokrywa komory silnika - zdjęcie poglądowe 1

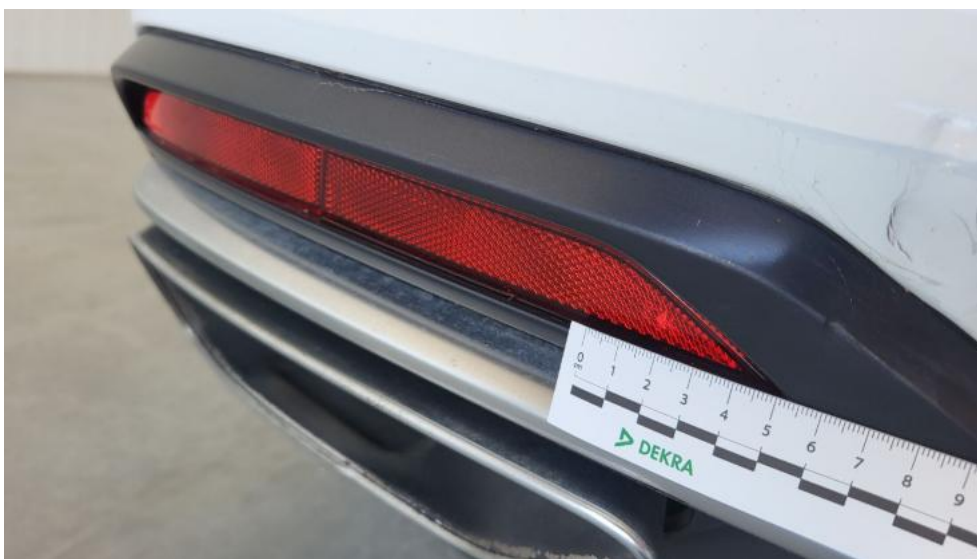
Photo 65.
Lampa przeciwmgielna tylna L - zdjęcie poglądowe 1
