Nr zlecenia DEKRA: PKOL(W)/LODZ/86261/26/09/14  
Nr zlecenia/szkody: 21/057542  
Data zlecenia: 14-09-2026

**DEKRA Polska - Centrala**  
02-673 Warszawa, ul. Konstruktorska 12A

| Model | Sorento 20-24 |
| Typ/wersja | Sorento 2.2 CRDi XL 4WD DCT 7os. |

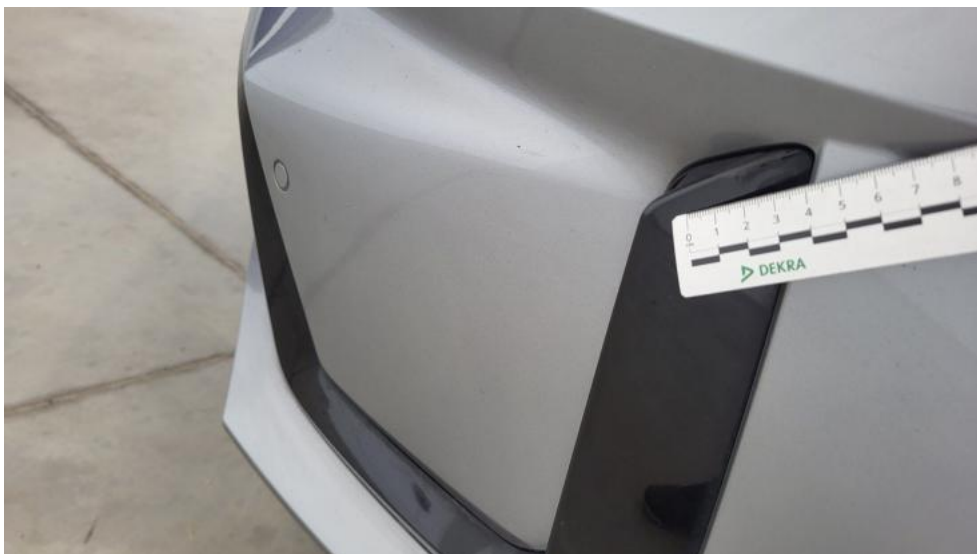
**Fot. 43.**

Kratka/zaślepka halogenu L - zdjęcie poglądowe 1

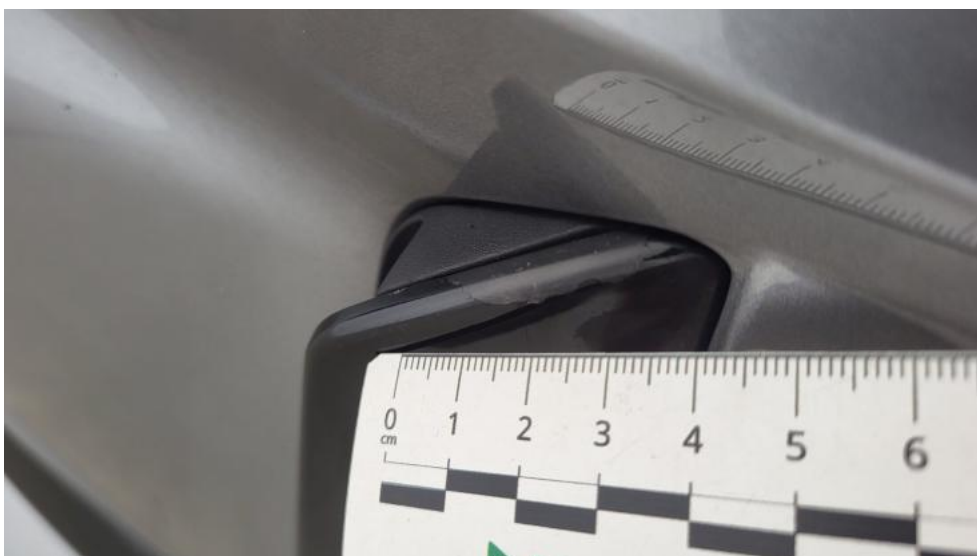
**Fot. 44.**

Kratka/zaślepka halogenu L - Inne 1

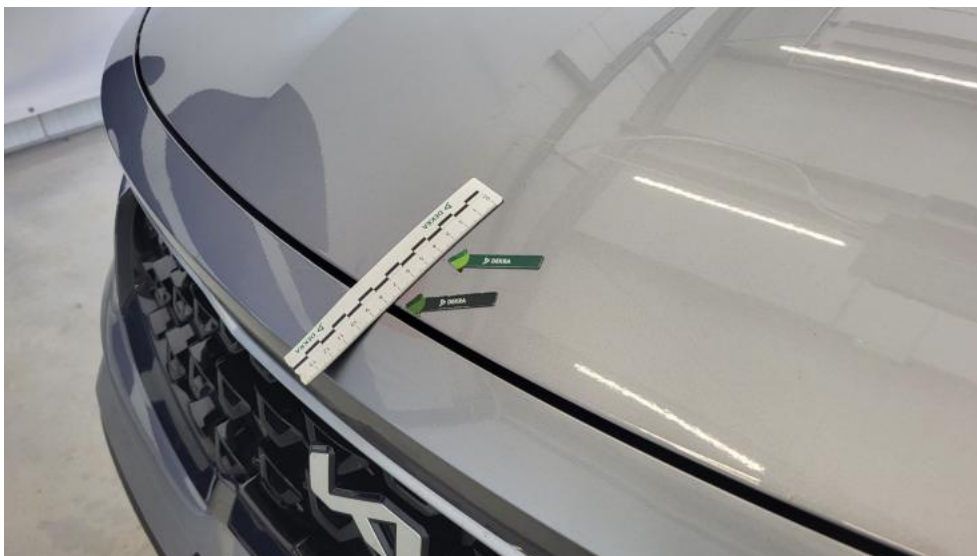
**Fot. 45.**

Pokrywa komory silnika - zdjęcie poglądowe 1

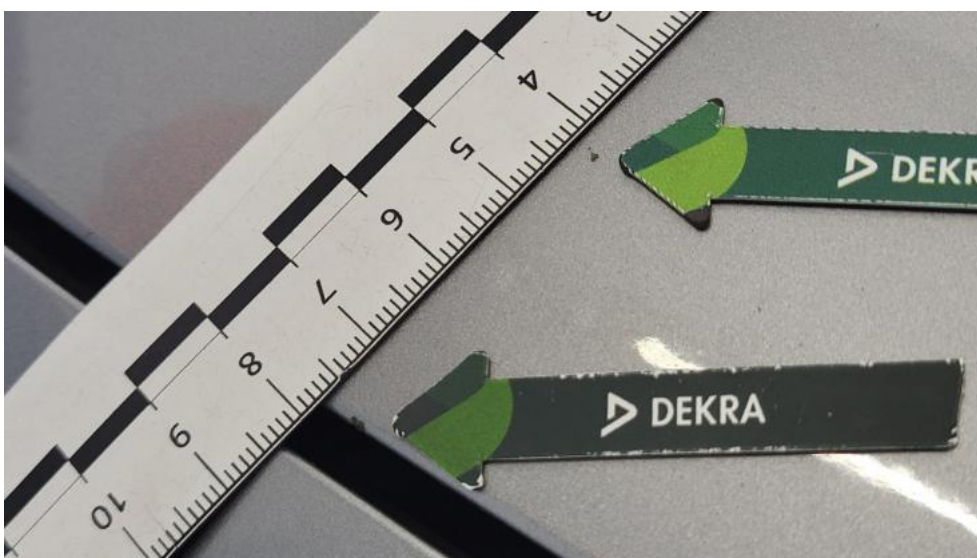
**Fot. 46.**

Pokrywa komory silnika - Inne 1

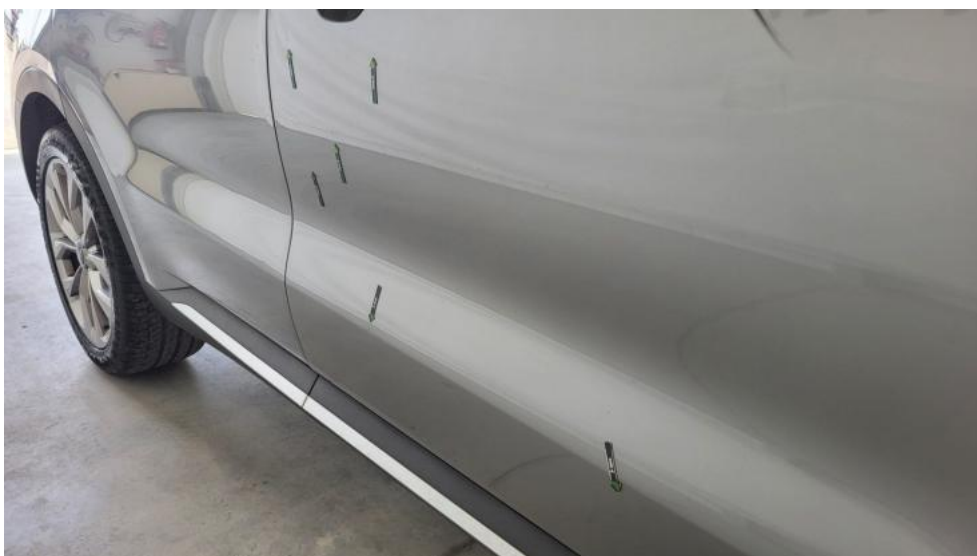
**Fot. 52.**

Drzwi przednie P - zdjęcie poglądowe 1

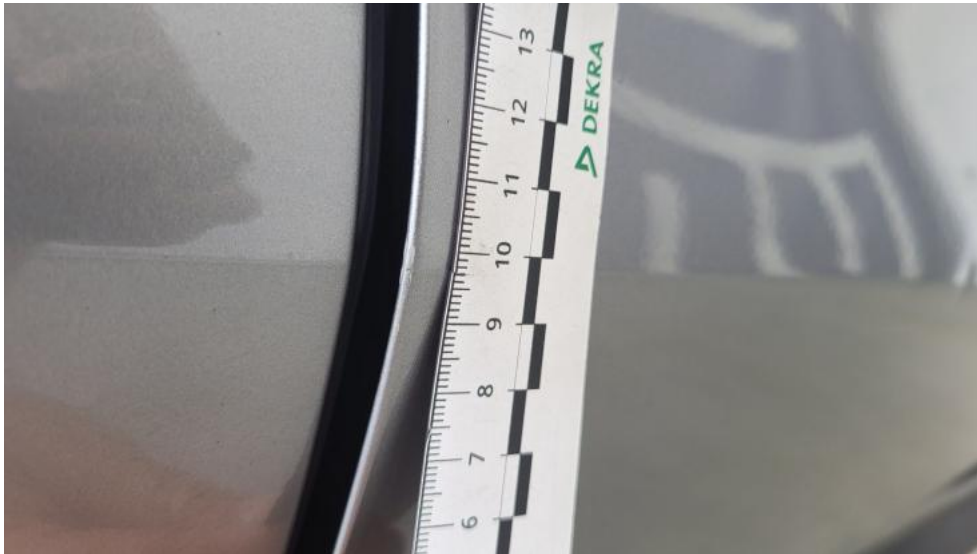
**Fot. 53.**

Drzwi przednie P - Rysa/odprysk 1

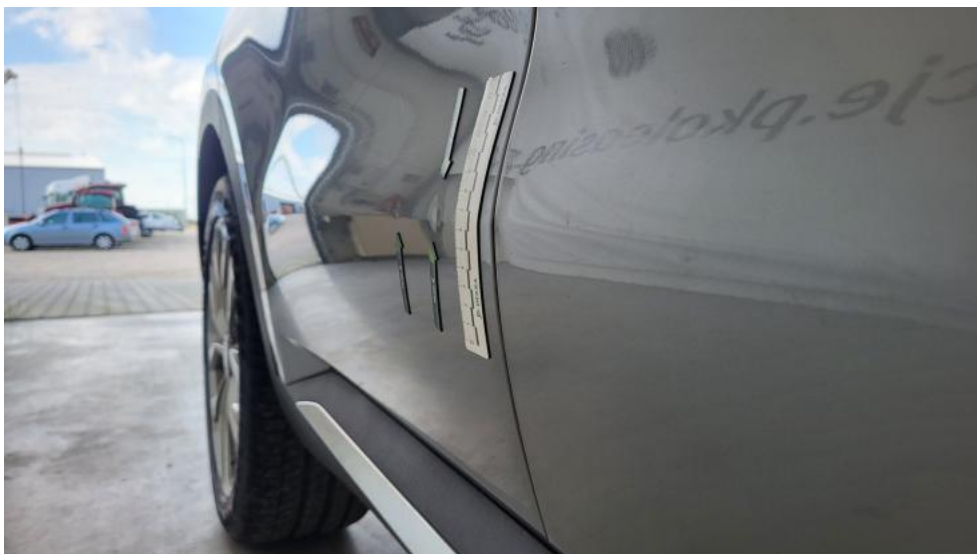
**Fot. 57.**

Drzwi tylne P - Wgniecenie/odkształcenie 1

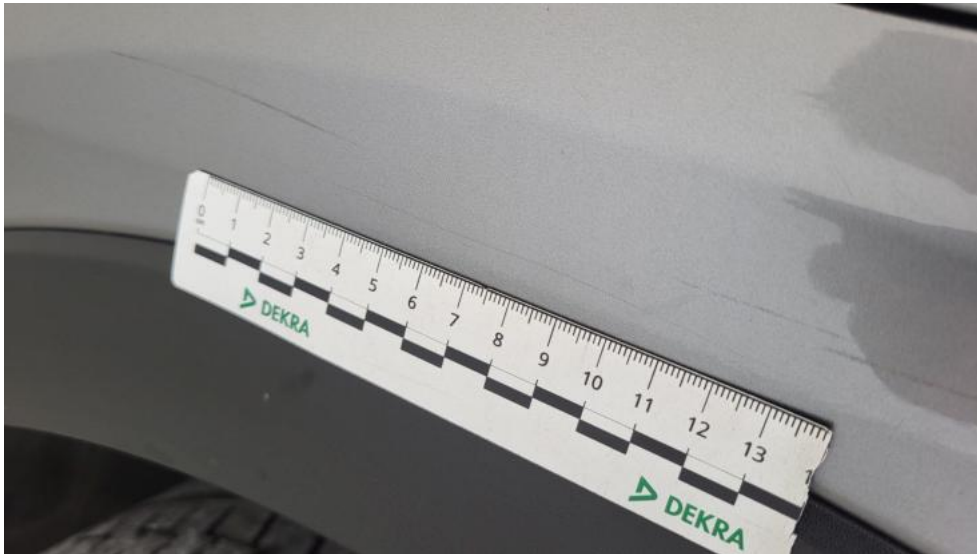
**Fot. 67.**

Błotnik tylny L / Ściana boczna L - Rysa/odprysk 1

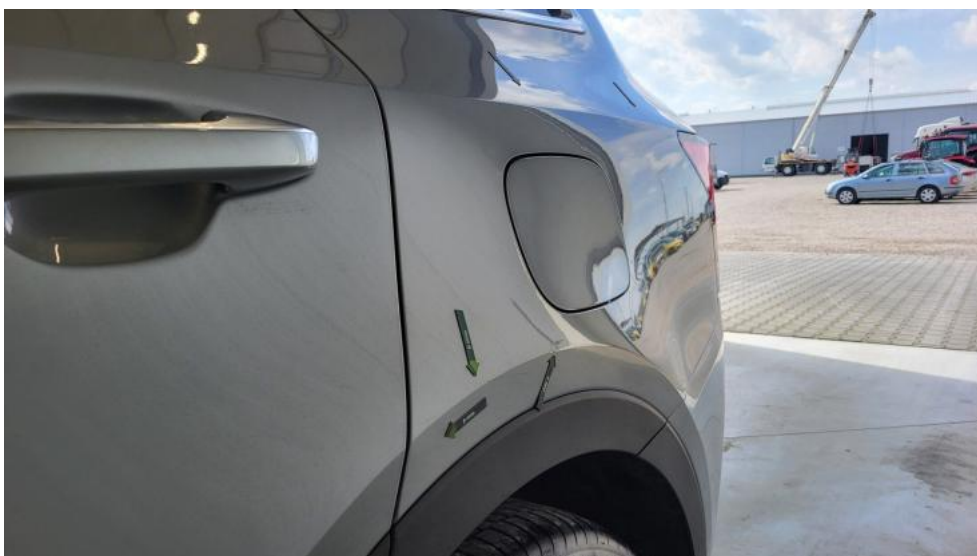
**Fot. 70.**

Błotnik tylny L / Ściana boczna L() - Wgniecenie/odkształcenie 3

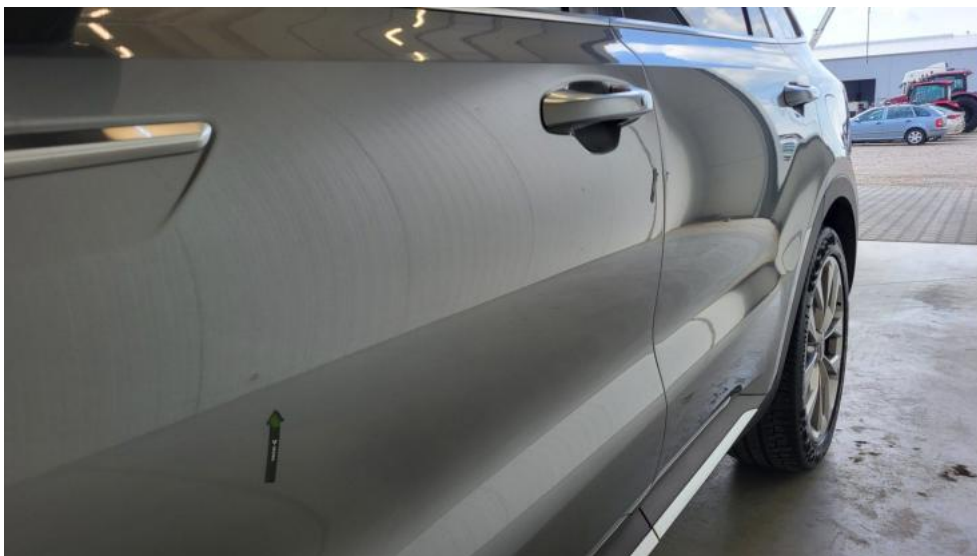
**Fot. 73.**

Drzwi przed L - Wgniecenie/odkształcenie 1

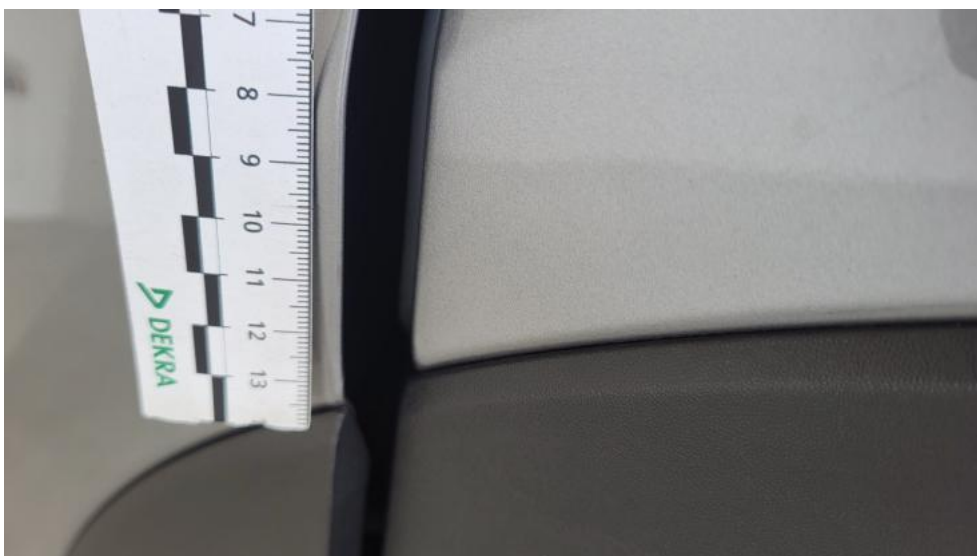
**Fot. 74.**

Drzwi tylne L - Rysa/odprysk 1

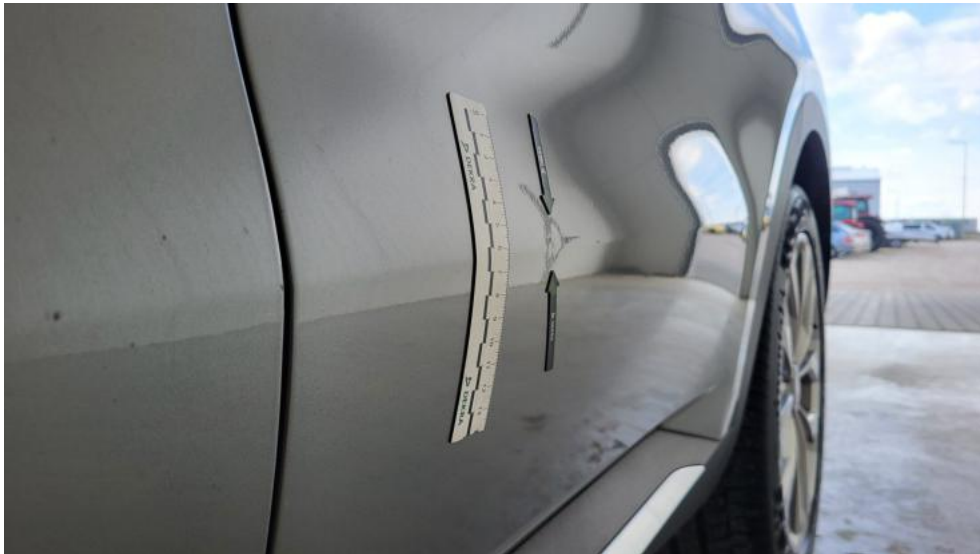
**Fot. 75.**

Drzwi tylne L - Wgniecenie/odkształcenie 1

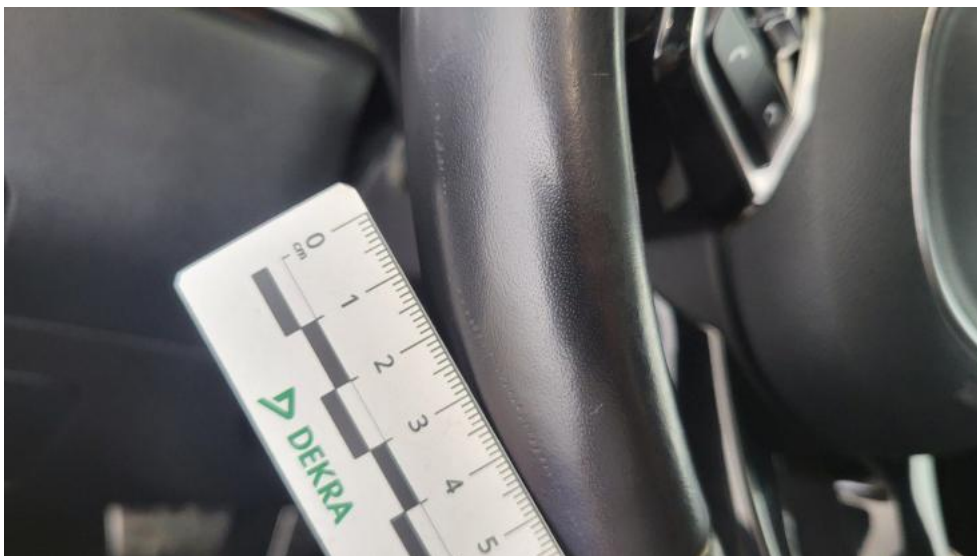
**Fot. 79.**

Koło kierownicy - Rysa/odprysk 1

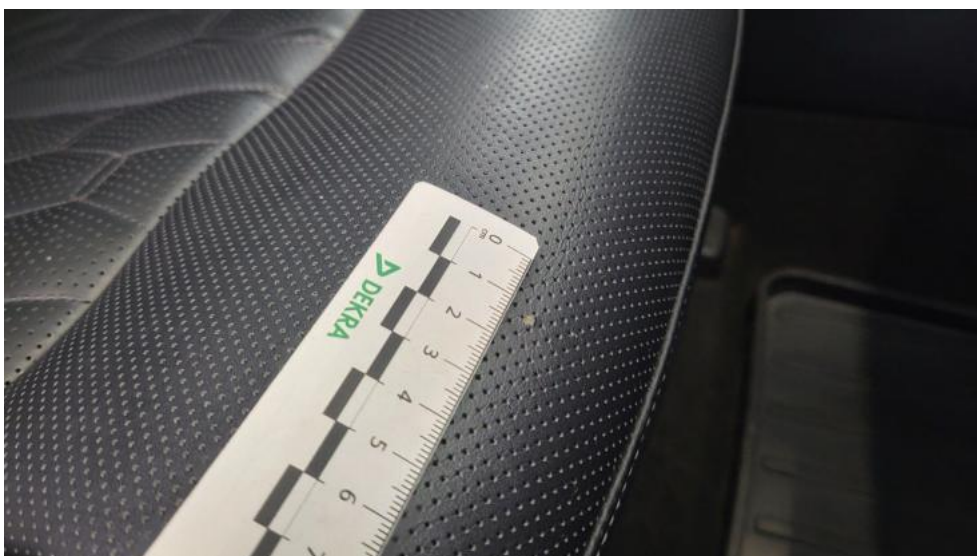
**Fot. 80.**

Fotel prz. praw. - Rysa/odprysk 1

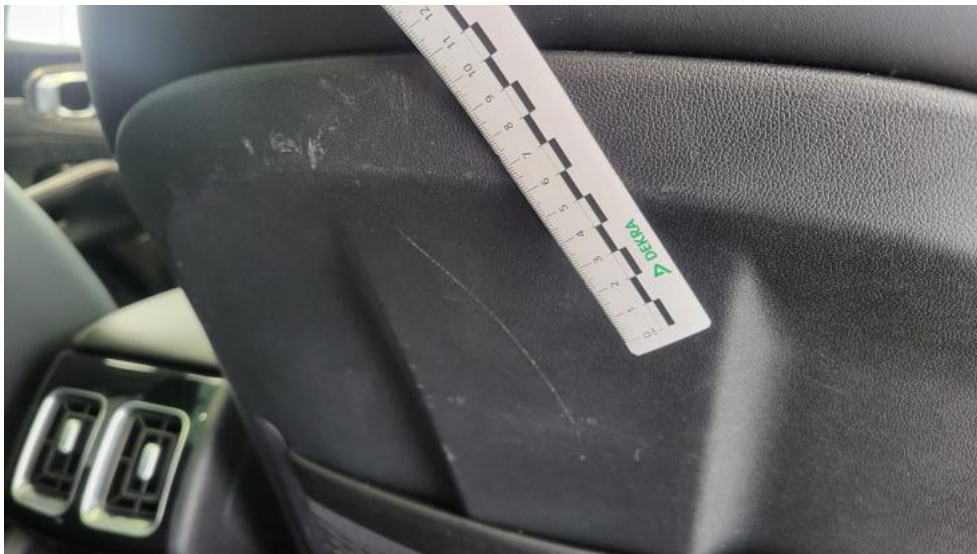
**Fot. 81.**

Fotel prz. praw. - Rysa/odprysk 2

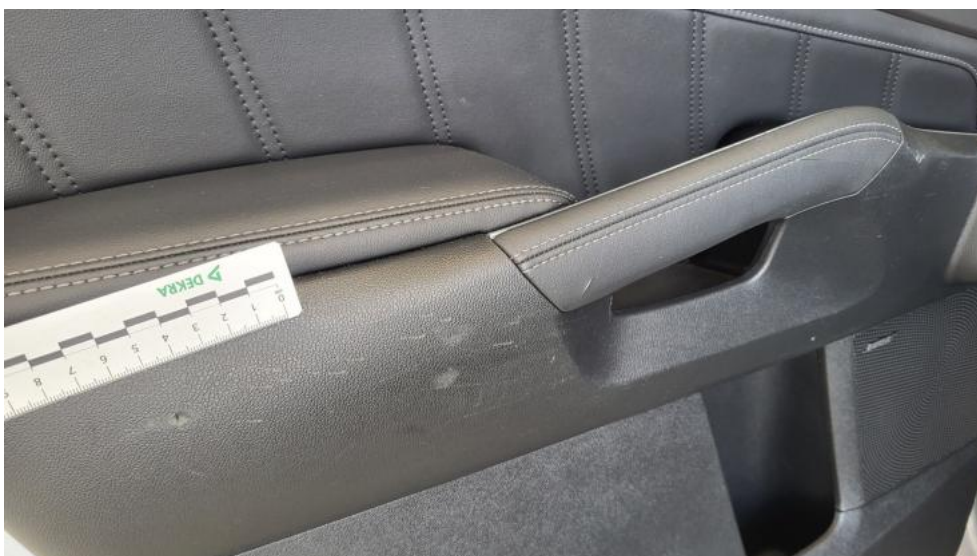
**Fot. 82.**

Tapicerka drzwi tylnych L - Rysa/odprysk 1

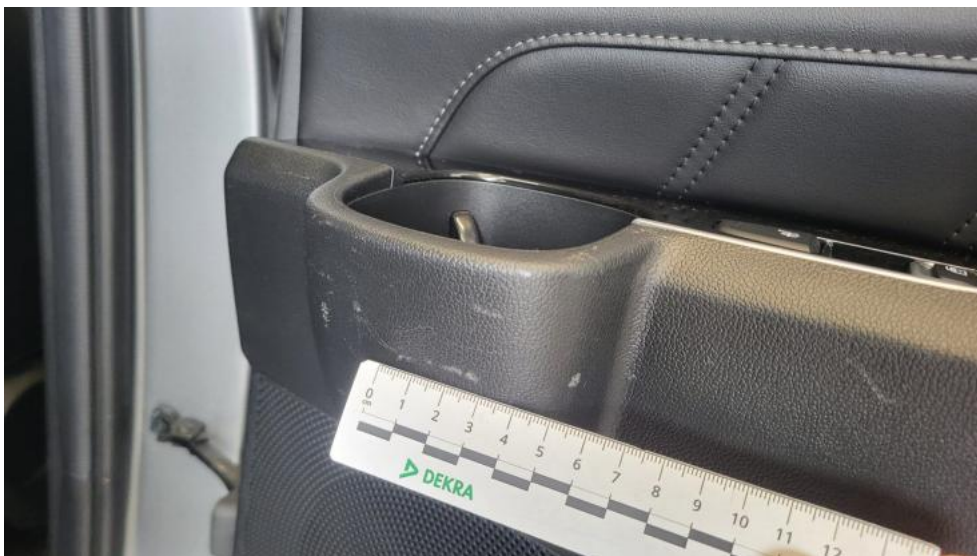
**Fot. 83.**

Tapicerka drzwi tylnych P - Rysa/odprysk 1

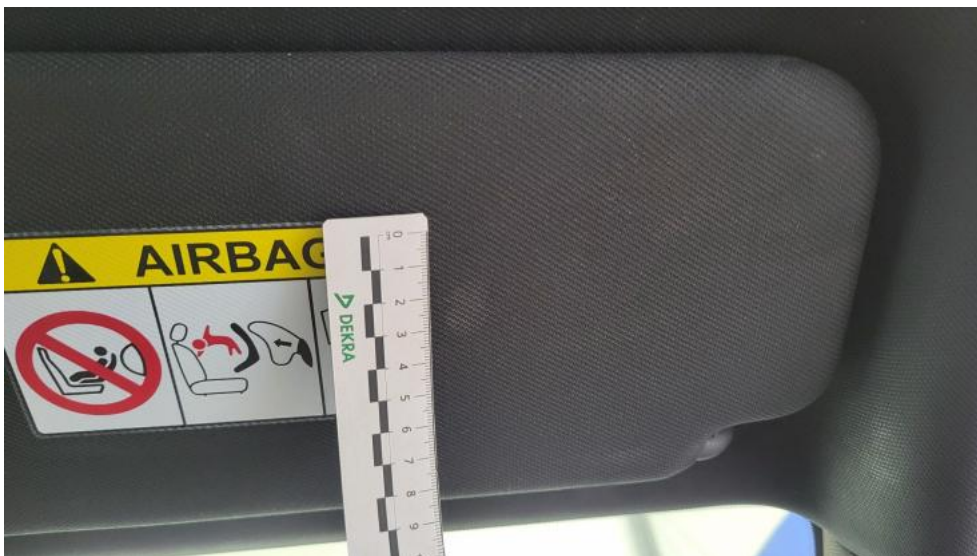
**Fot. 86.**

Osłona p/słoneczna prawa - Inne 1

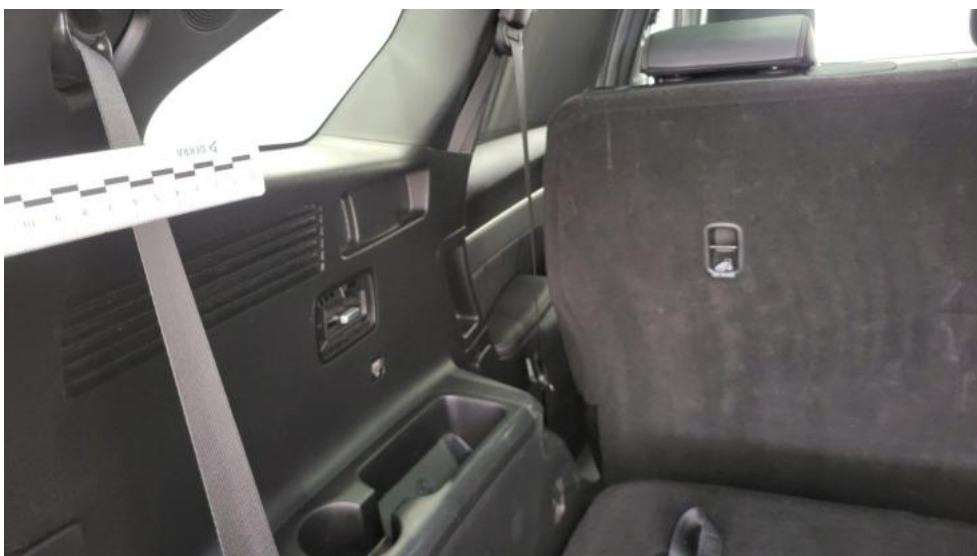
**Fot. 90.**  
Półka/roleta tylna - Inne 1

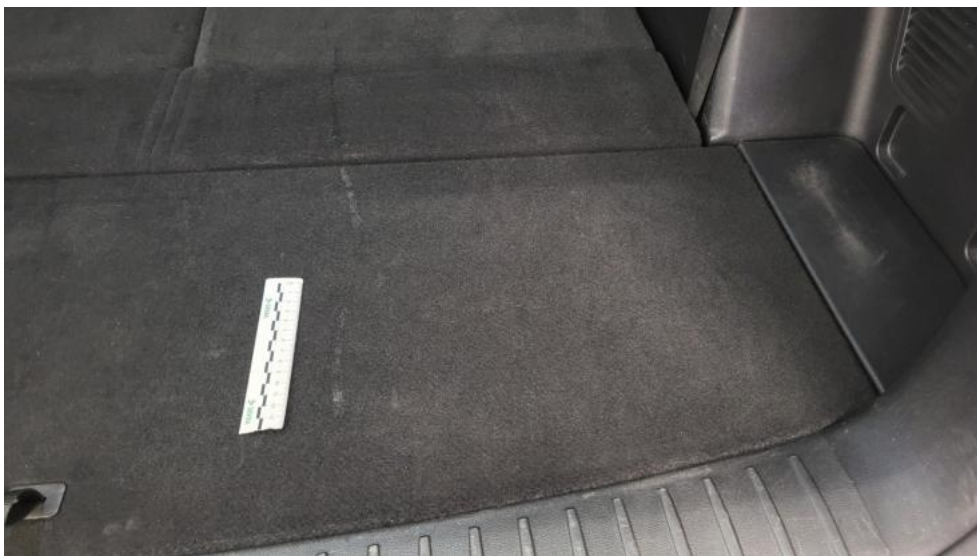
**Fot. 91.**  
Wykładzina podłogi bagażnika - Inne 1

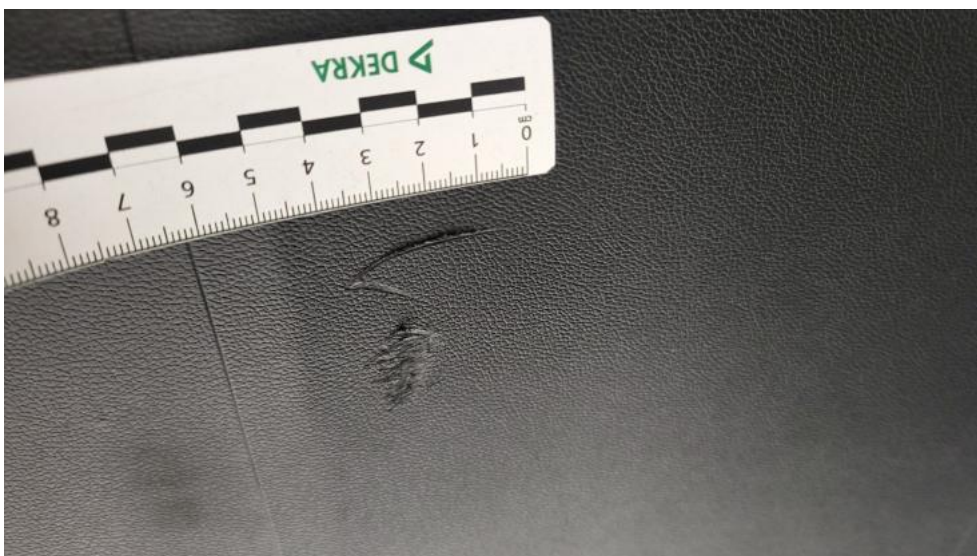
**Fot. 92.**  
Wykładzina pokrywy tylnej - Rysa/odprysk 1
