Nr zlecenia DEKRA: PKOL(W)/LODZ/53024/26/06/09
Nr zlecenia/szkody: 21/051226
Data zlecenia: 09-06-2026

| Producent | BMW |
| Model | X5 [G05] 18-23 |
| Nr rejestracyjny | WU0720N |

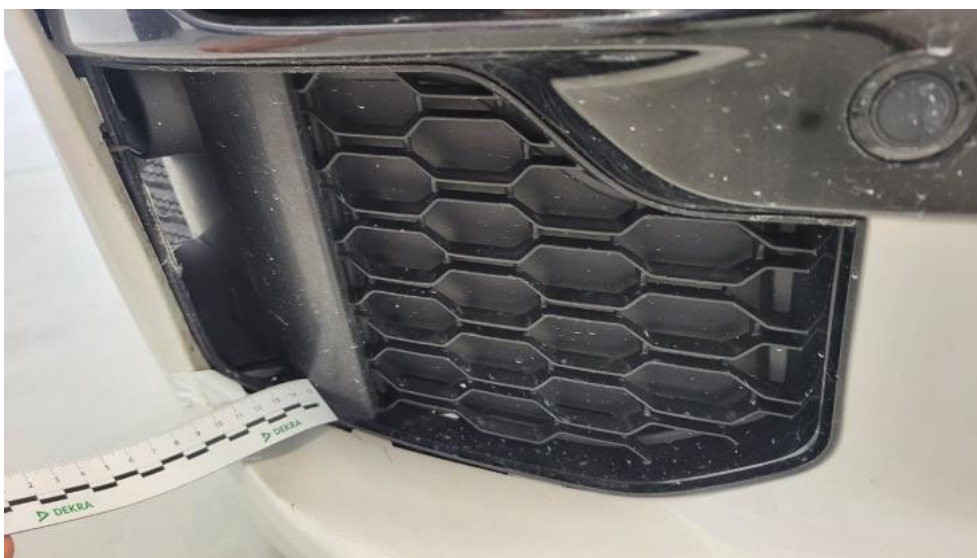
Fot. 44.
Kratka/zaślepka halogenu P - zdjęcie poglądowe 1

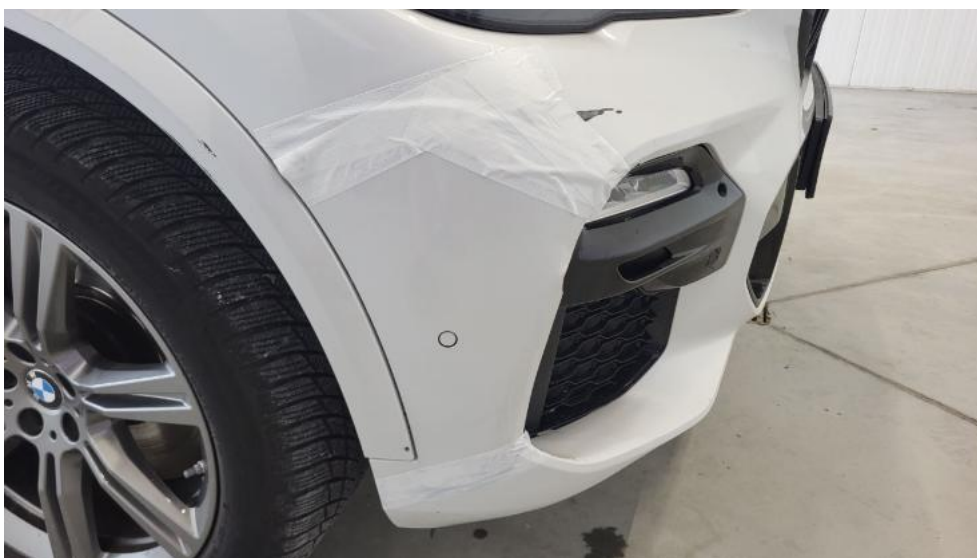
Fot. 48.
Zderzak - zdjęcie poglądowe 1

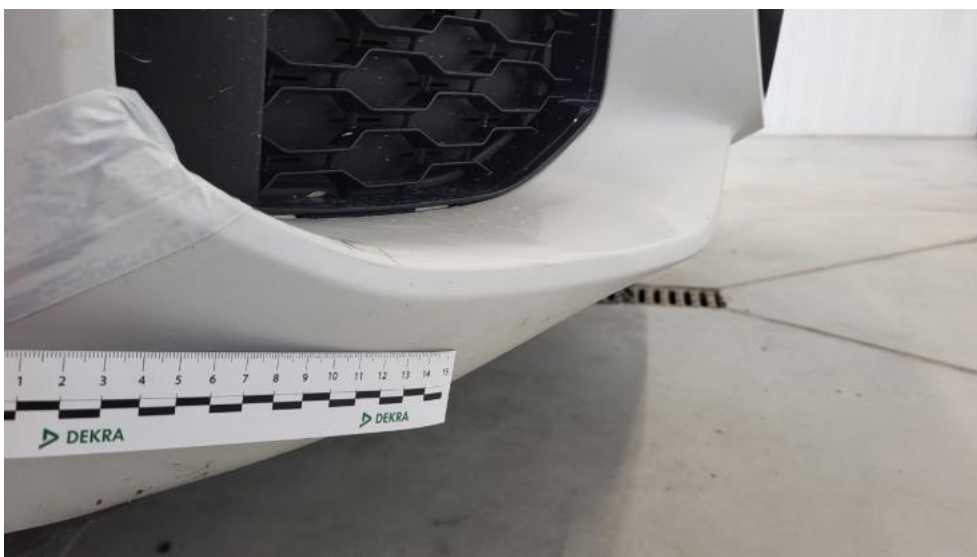
Fot. 51.
Zderzak - Wgniecenie/odkształcenie 2

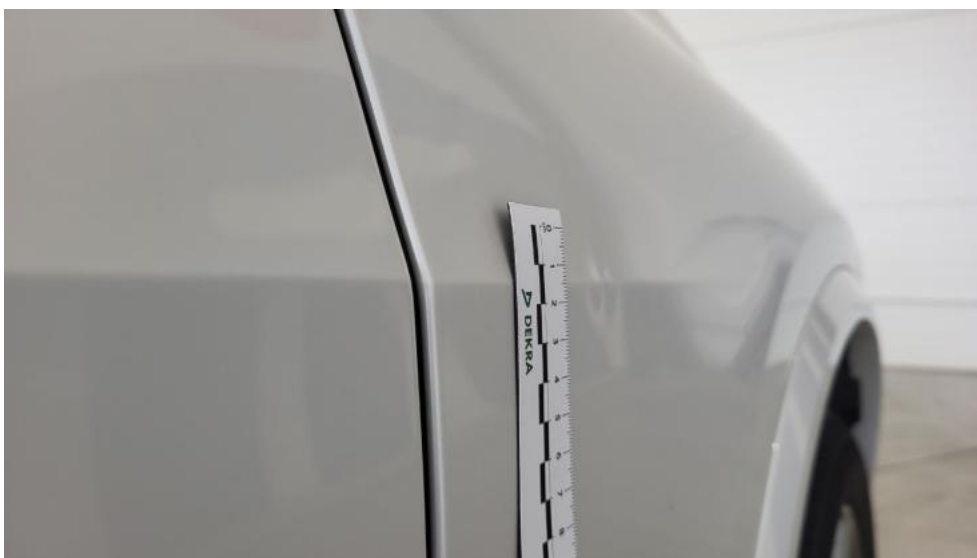
Fot. 56.
Błotnik przedni P - Wgniecenie/odkształcenie 1

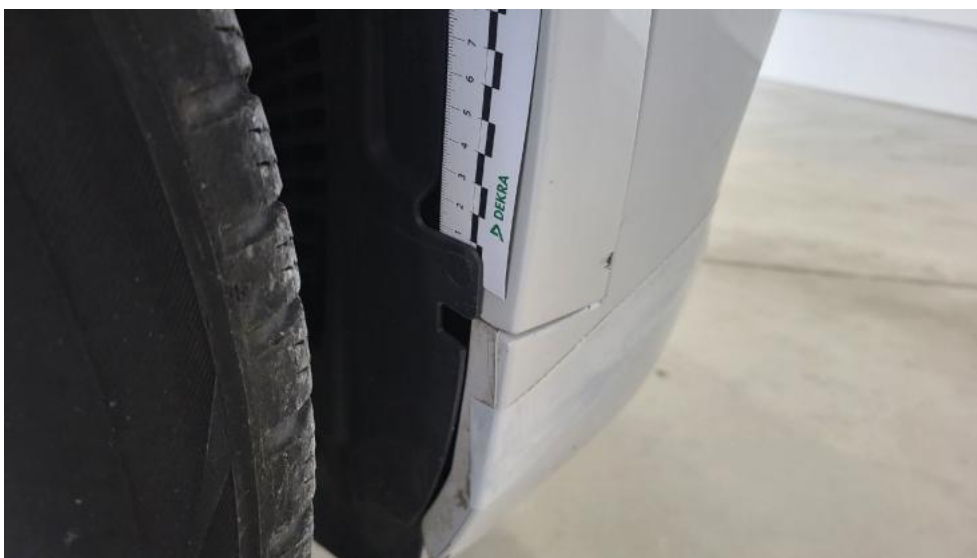
Fot. 58.

Nadkole przednie P - Inne 1

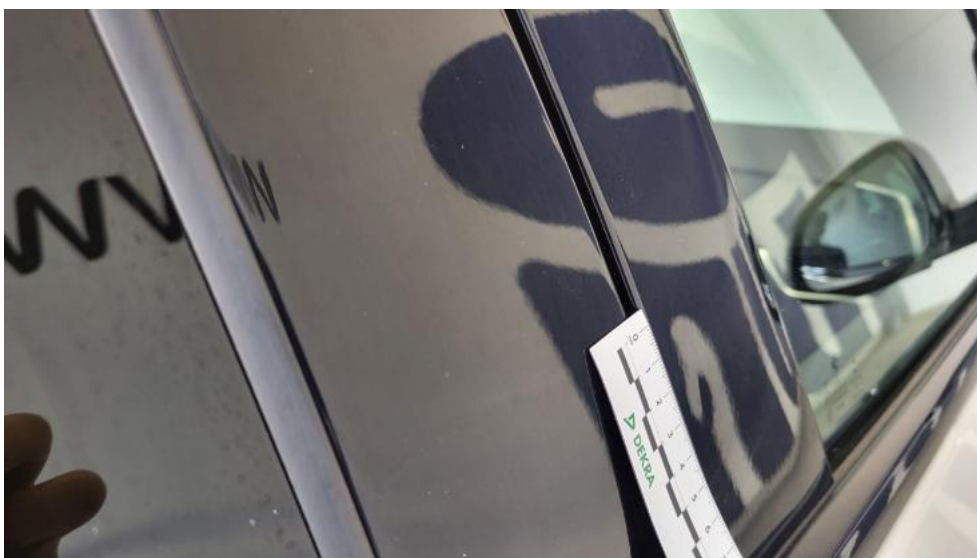
Fot. 62.
Listwa drzwi przednich P - Wgniecenie/odkształcenie 1

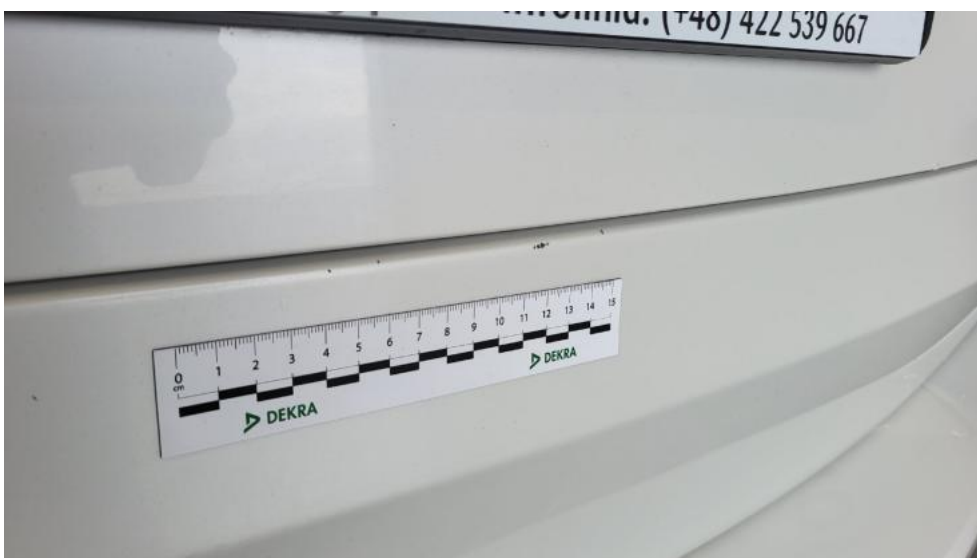
Fot. 66.
Pokrywy bagażnika - Rysa/odprysk 1

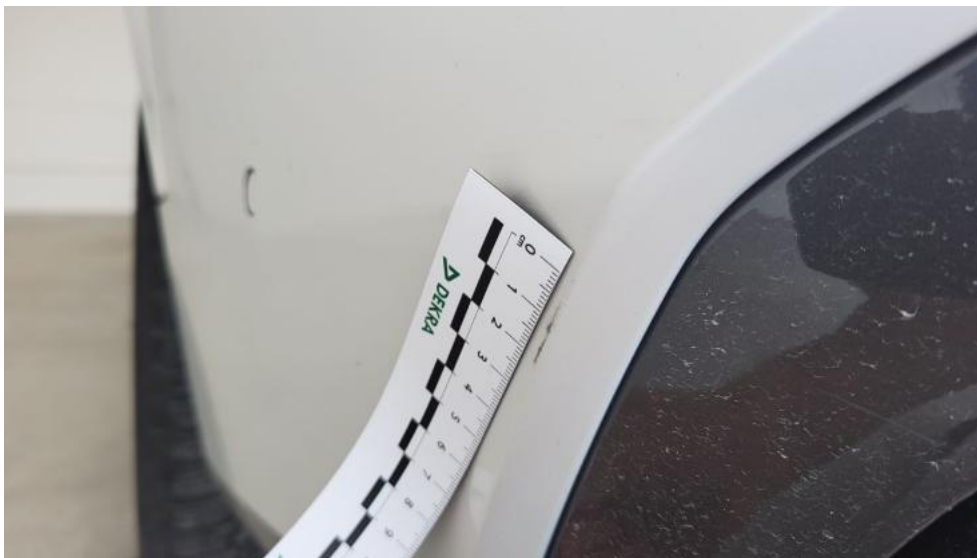
Fot. 67.
Zderzak tylny - Rysa/odprysk 1

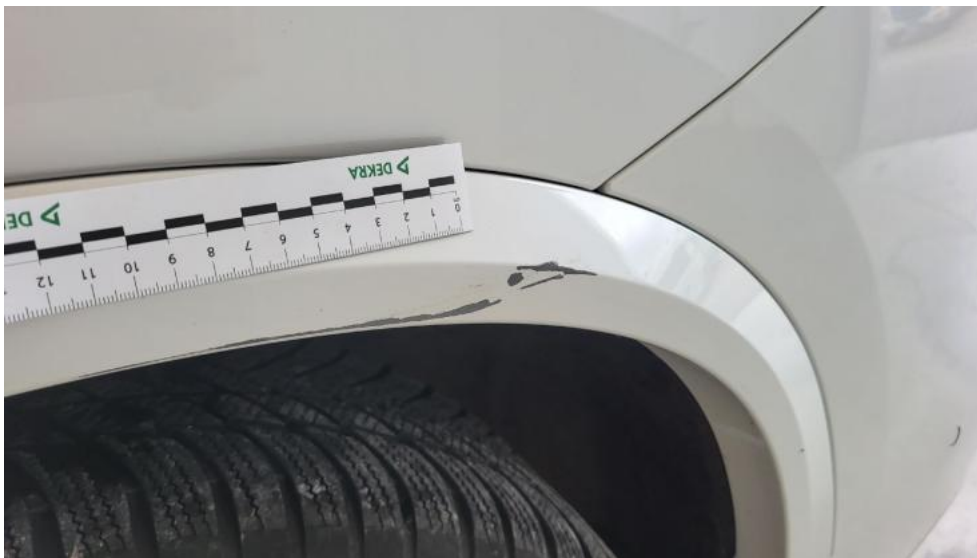
Fot. 73.

Listwa krawędzi błotnika tyl L - Rysa/odprysk 1

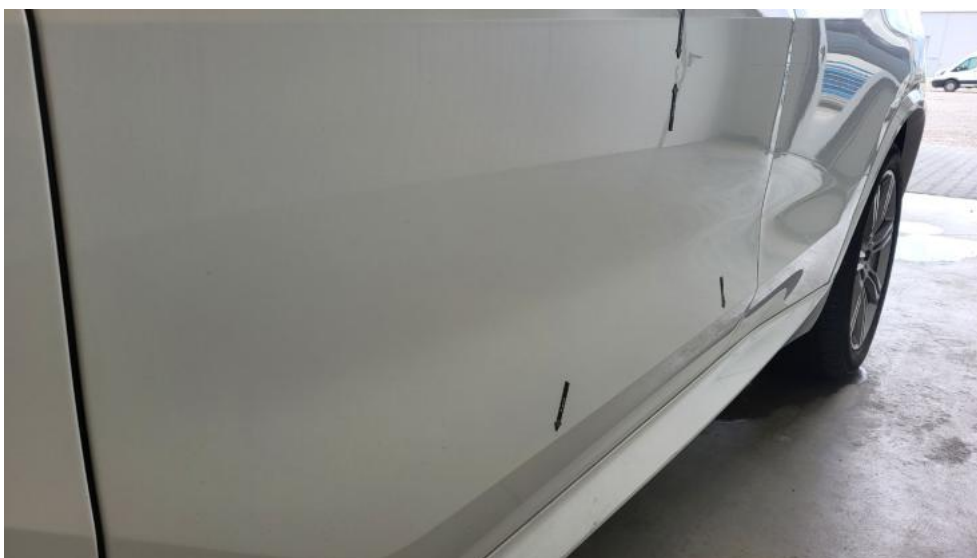
Fot. 74.

Drzwi przed L - zdjęcie poglądowe 1

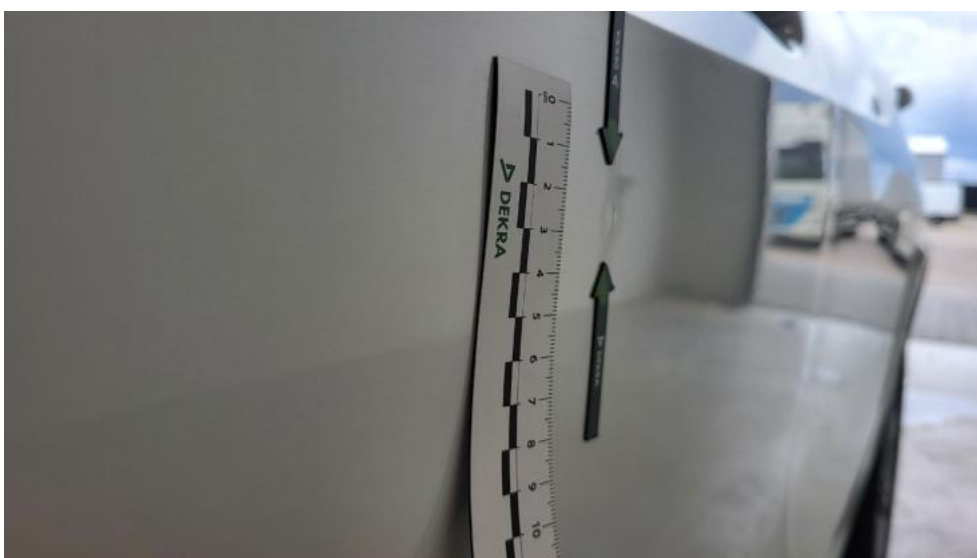
Fot. 76.

Drzwi przed L - Wgniecenie/odkształcenie 1

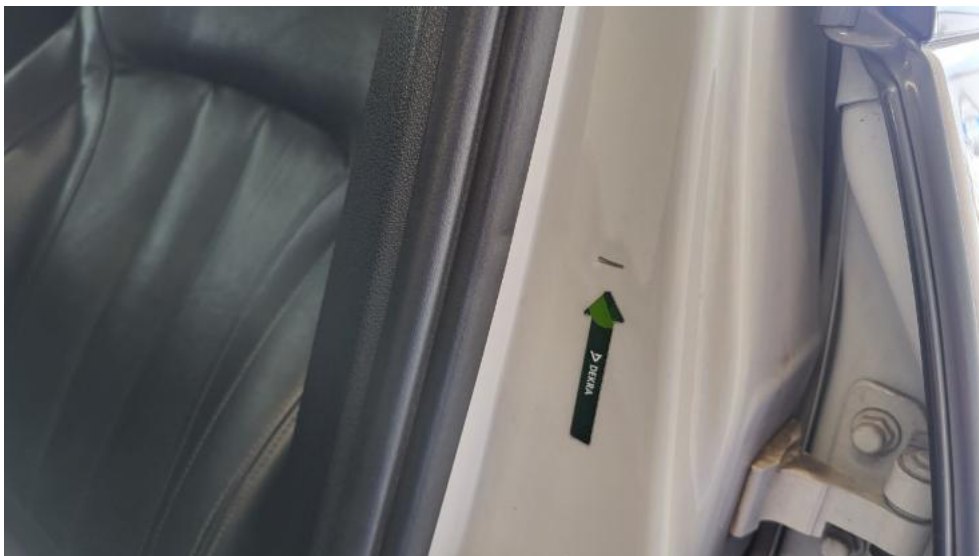
Fot. 81.
Stupek środkowy L - Wgniecenie/odkształcenie 1

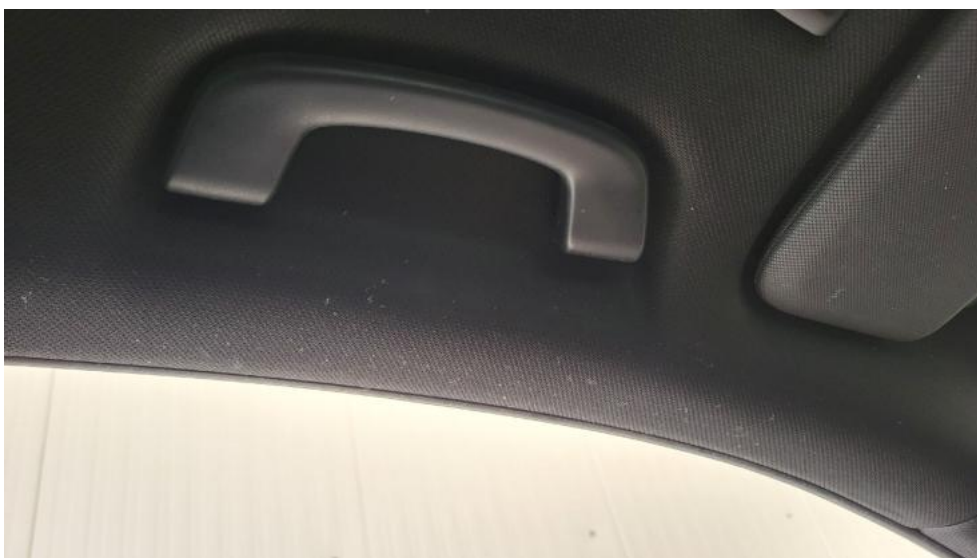
Fot. 90.
Podsufitka - Inne 1

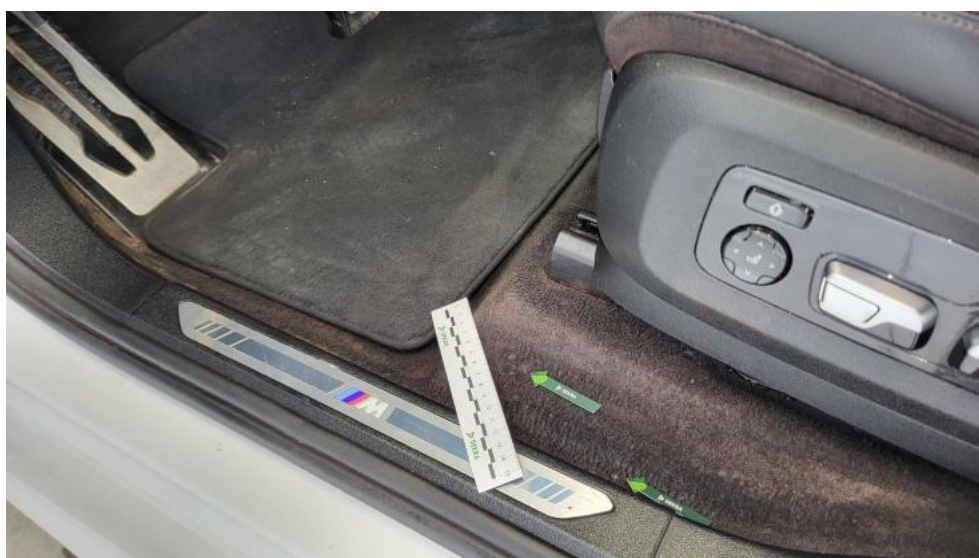
Fot. 92.
Wykładzina podłogi - zdjęcie poglądowe 1
